# **Biotopkartering Halltorpsån**

*Carl-Johan Månsson, Fiskerikonsulent*

Biotopkartering av Halltorpsån utfördes under 2014, totalt 52 km. Totalt delades ån in i 67 delsträckor.

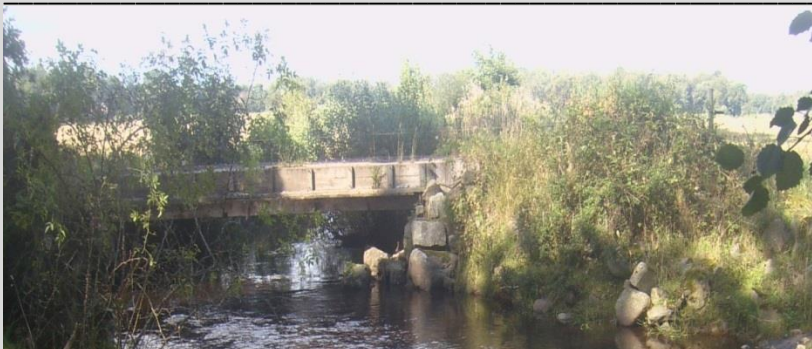
Figur 29. Uppströms bron tar stora åkrar vid.

Noteringar/åtgärder: Vegetationen är kraftig på sina håll, en hel del kavledun. Ett dike ansluter österifrån som bör förses med skyddszon för att minimera näringsläckaget. Skyddszoner med fånggröda på åkerfälten, närmast ån, skulle vara positivt.

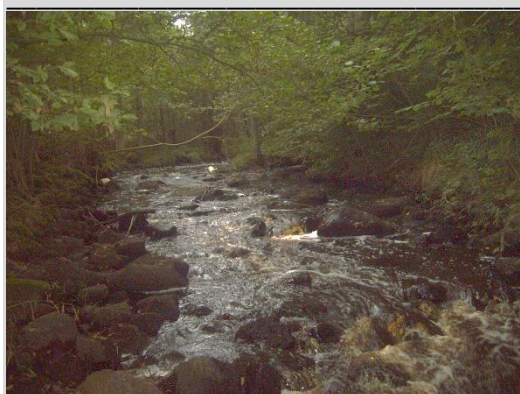
Figur 30. Sträckan vid Lilla Namnerum passar öringen och bör fortsatt följas upp.

Noteringar/åtgärder: Fin sträcka med god beskuggning. En fåra sträcker sig norröver vid Trottorps damm. Fisk kan vandra i södra fåran. Mer lekgrus skulle gynna öringen. Ett stenparti som bildar en klack kan planas ut. Elfiske vid Lilla Namnerum 2013 fångade öring, bäcknejonöga och signalkräfta. Lokalen föreslås ingå i kontrollprogram för Halltorpsån då den ligger strategiskt med tanke på öringens vandring.

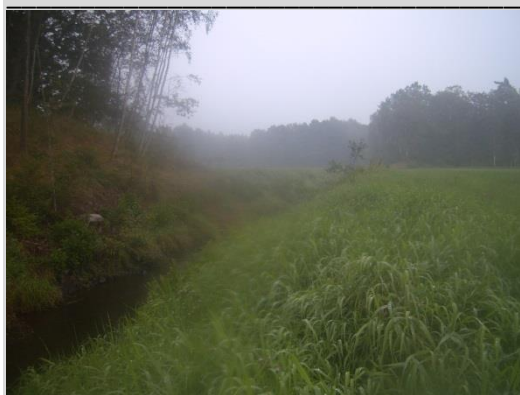
Noteringar/åtgärder: Kraftigt rensad sträcka, partvis kraftigt nedsänkt. På sträckan finns en kort fors i skogsparti. Kantarellmussling, som är en signalart, noterades på klen låga.

Figur 31. Smal och nedsänkt sträcka.

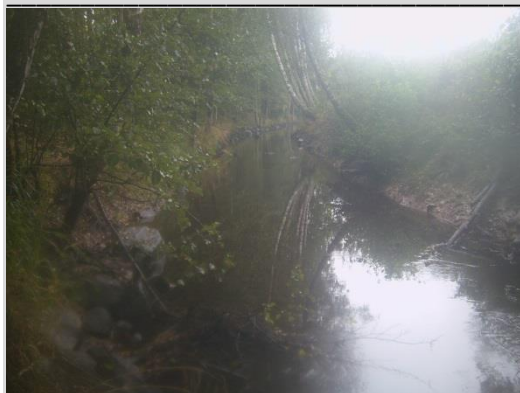
Figur 35. Kraftigt rensad sträcka med flera diken som ansluter.

Noteringar/åtgärder: Att spara kantzonerna är viktigt. Ett större dike ansluter på norra sidan västerifrån. Diket avvattnar uppskattningsvis runt 70 ha åkermark. Här bör fosfordamm och tvåstegsdike anläggas.

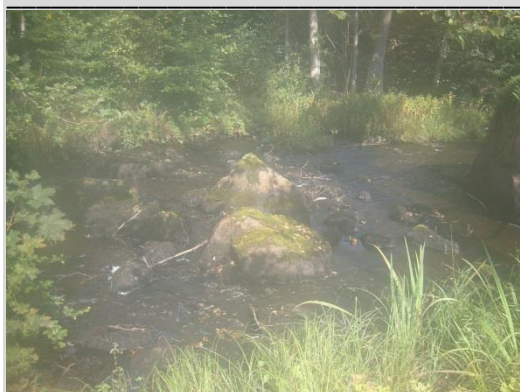
Figur 39. På sträckan vid Lyckeström dominerar blockrika habitat. Näckmossa växer på stenarna och det är här mer död ved.

Noteringar/åtgärder: Fin, relativt orörd sträcka. Vandringshinder i form av damm där sträckan slutar. Ett omlöp går att skapa i den torrfåra som finns längst till väster. Fåran håller viss mängd vatten då vattenståndet är högt. Elfisken bör göras för att undersöka om vandrande öring finns här.

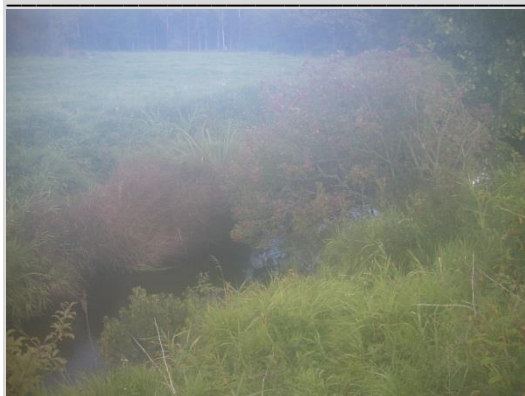
Figur 44. Smalare del på sträcka 26.

Noteringar/åtgärder: Skyddszoner bör anläggas mot vattendraget. Rensningsbehovet bör utredas, all rensning bör ske miljöanpassat. Betande djur finns längs ån. Mycket salix i kanterna. Kartfjäril observerades.

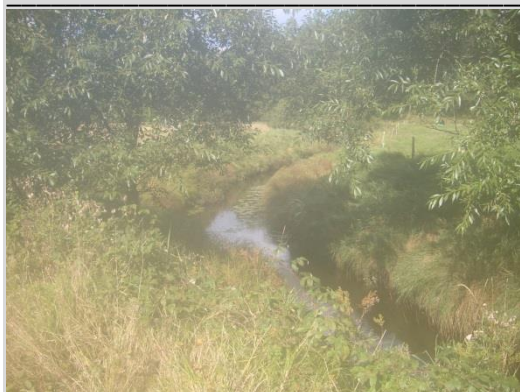
Figur 45. Jordbrukspräglad sträcka vid Ålebo. Jättebalsamin kan bli ett problem.

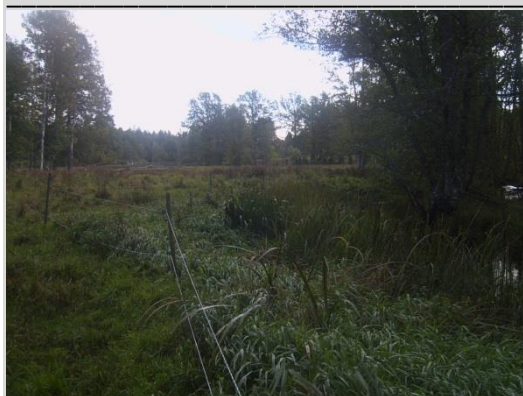
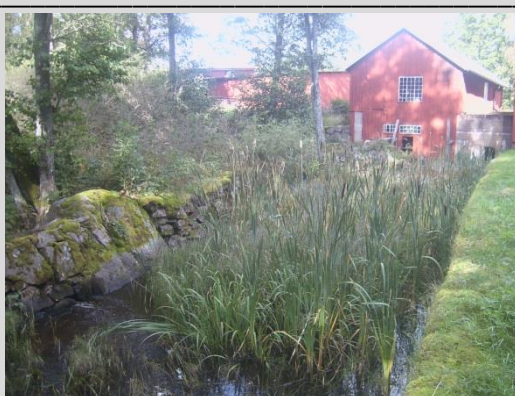
Figur 60. Sträckan har tydligt inslag av odlingsområden. Dammen utgör Halltorpsåns första definitiva vandringshinder. Kaveldunen tyder på näringsrika sediment.

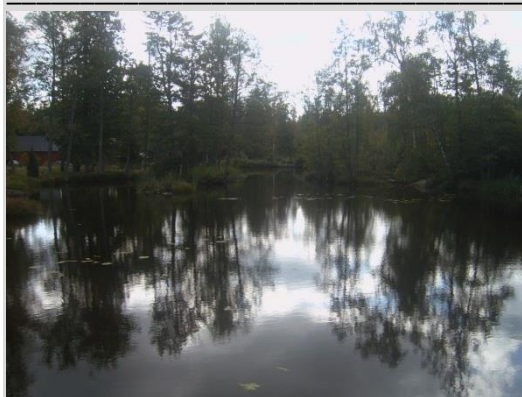
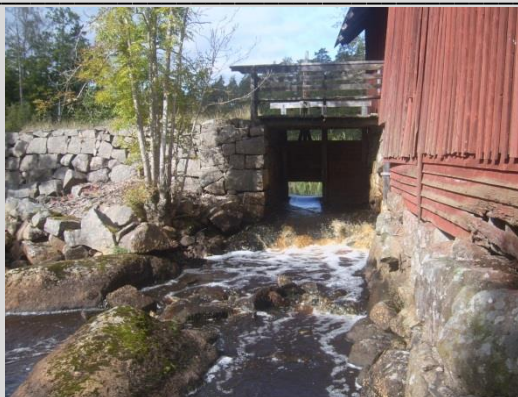
*Figur 61. Inges damm sett mot utloppet. Mitt i dammen finns ett mindre hinder som skulle kunna förbättras genom att bredda utskovet och höja ytan nedströms med sten.*

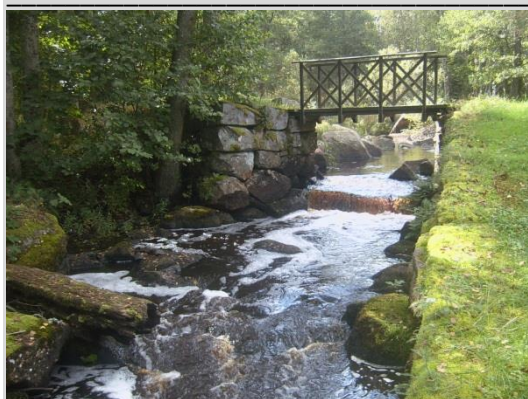
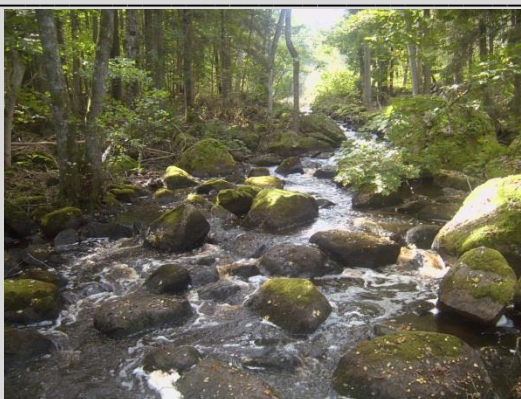
Figur 63. Ett av de mindre hindren som finns på sträckan som är varierad, på vissa partier blockrik.

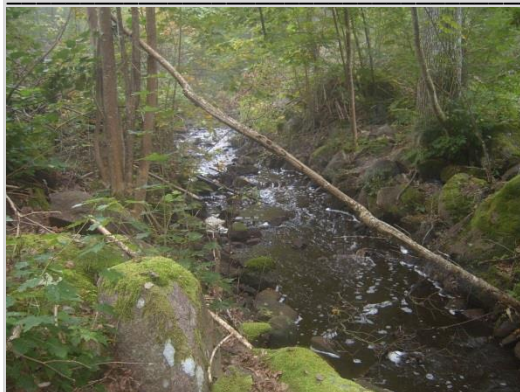
Figur 67. Välbeskuggad sträcka med god lutning. Bild till höger visar det partiella hindret.

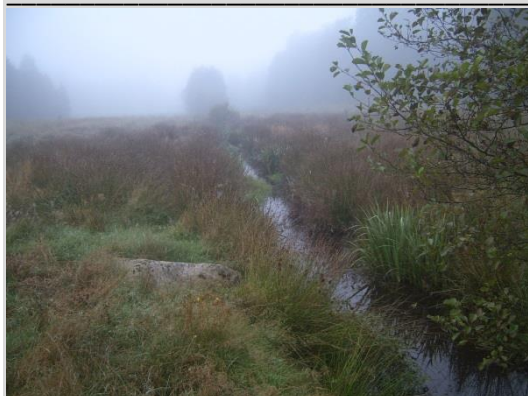
Figur 68. Sträckan är påverkad av rensningar och sänkningar.

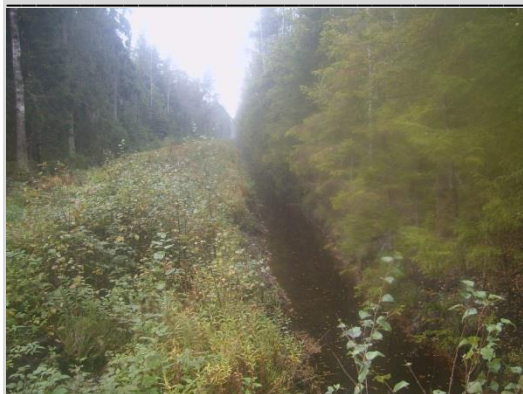
Figur 87. På de övre sträckorna är rensning omfattande.
