# **Biotopkartering Surrebäcken**

Biotopkartering av Surrebäcken, totalt 23 km. Totalt delades ån in i 14 delsträckor.

Rapportversion: 2017-11-22

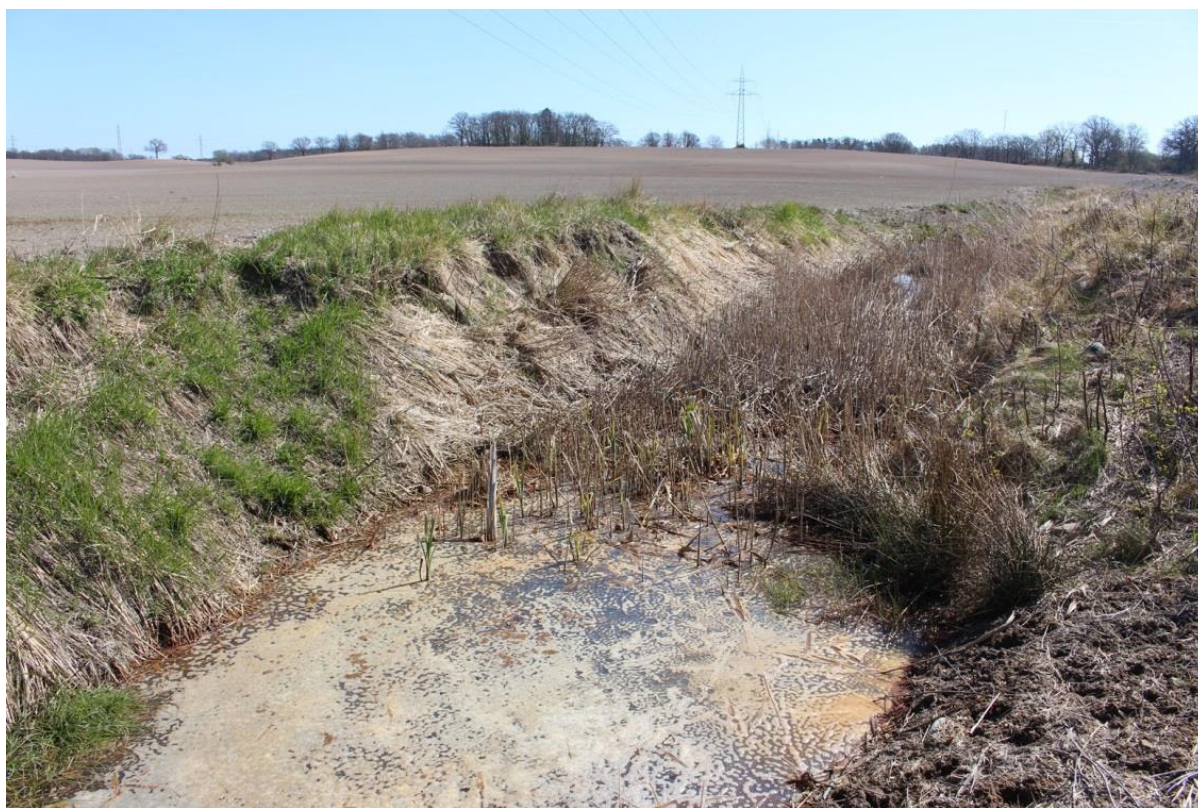
Figur 17. Sidodike vid Stävlö, strax öster om E22. Foto: Carl-Johan Månsson

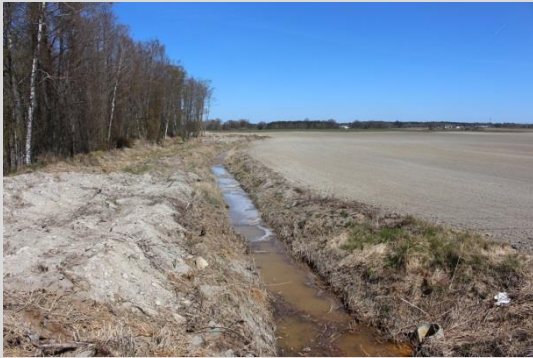
*Figur 22. Sidodiket vid Stävlö löper parallellt med huvudfåran och uppvisar indikationer på att mycket näring cirkulerar här.*

Noteringar/åtgärder: En död gädda på 5 kg hittades. Strandskata och tofsvipor noterades. En större sedimentationsdamm bör anläggas vid det sidodike (figur 22) som visade hög ledningsförmåga/näringshalt. Vattenprovtagning bör inledas.

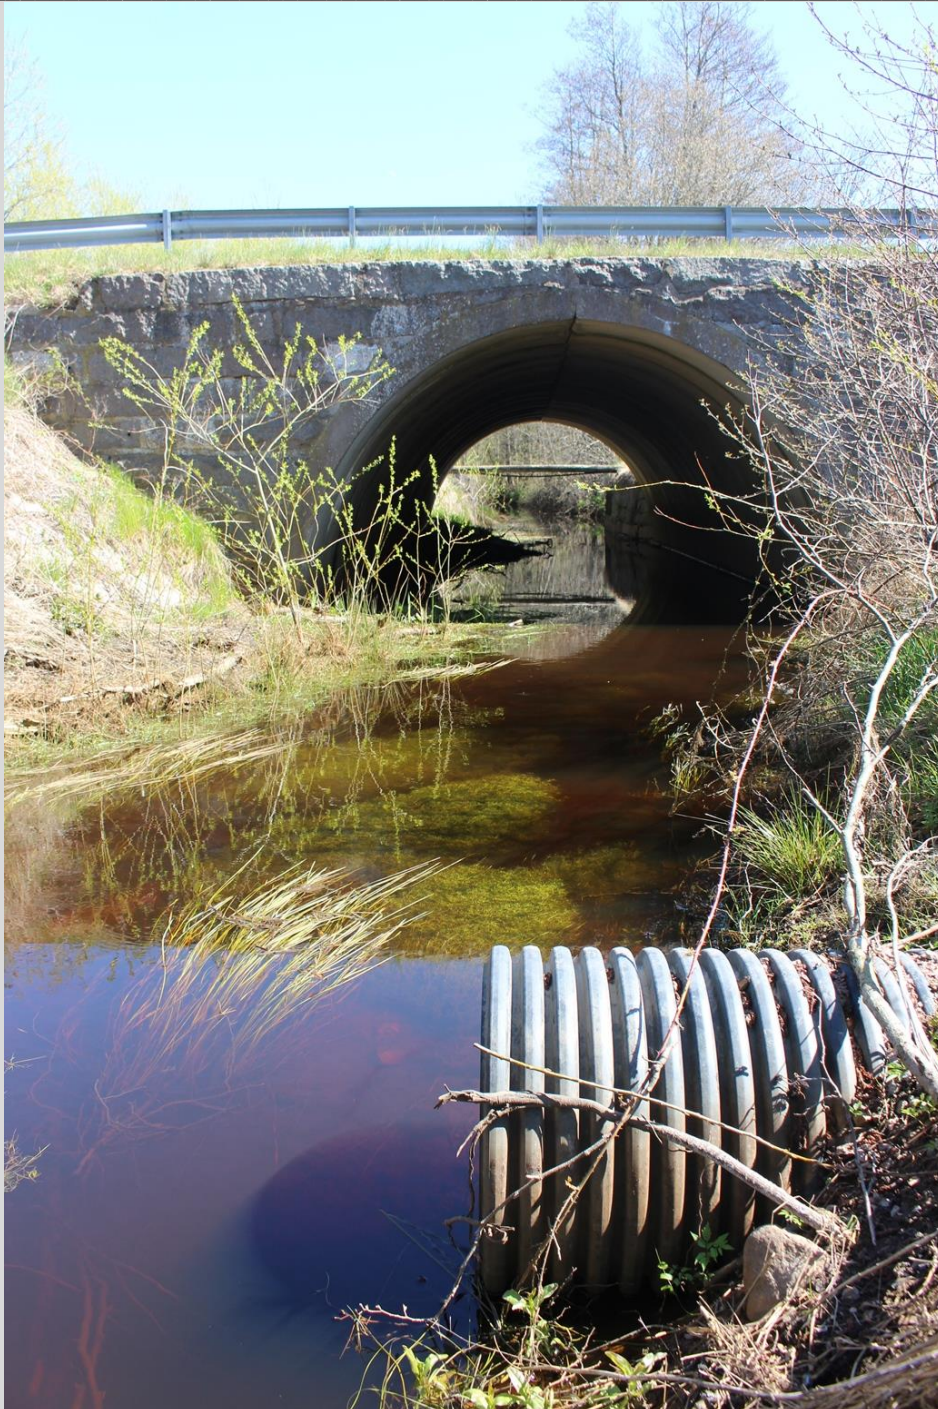
Noteringar/åtgärder: Sträckan är kort, ovanför vägbron går ett större dagvattenrör ut.

*Figur 25. Större dagvattenrör mynnar strax uppströms bron i Lindsdal. Flödet var lågt vid tillfället. Vattnet avvattnar troligen hårdytor i samhället.*

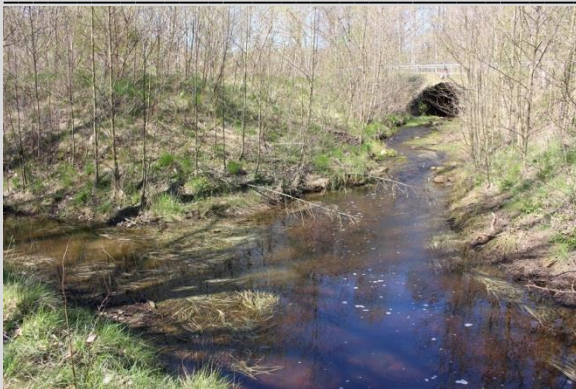
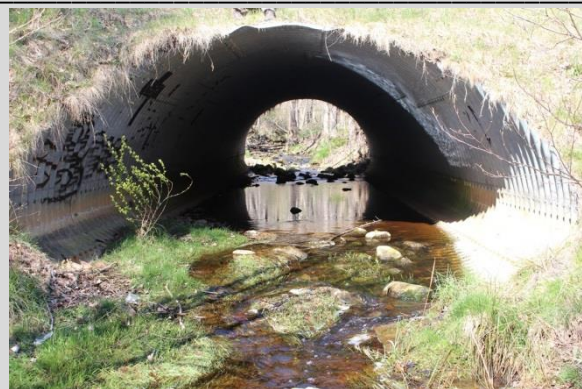
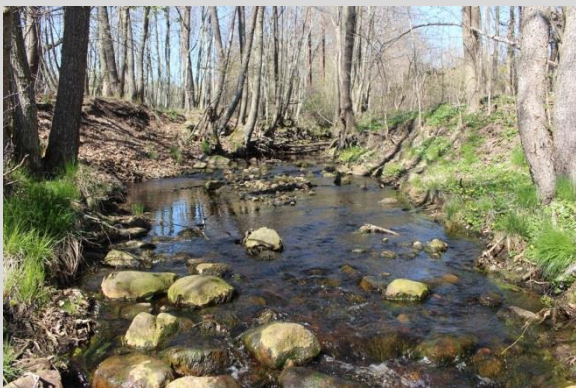
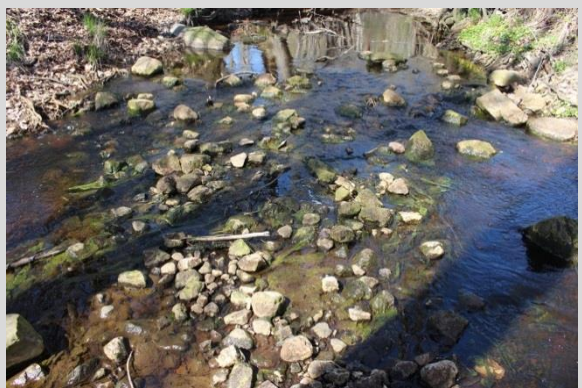
*Figur 26. Den korta sträckan erbjuder bra bottenar och strömhastighet men en hel del alger noterades på stenar. Bilden överst till vänster visar diket som rinner ut här.*

Noteringar/åtgärder: Ett större öppet dike rinner ut här. En sedimentationsdamm skulle kunna anläggas här men det är problem att det är djupt nedskuret. Fin strömsträcka som är passande för öring. Elfiske utfört här 2017, ingen öring men gott om gädda i fångsten. En del näckmossa finns på stenarna, i övrigt är det mycket alger på stenar som tyder på näringsöverskott. Bron är en halvtrumma som inte hindrar fauna att passera. En bottenrestaurering förselas där botten rensas och krattas så att fria ytor uppstår. Id har enligt muntliga uppgifter lekt här förr och det är tänkbart att det även gällt öring.

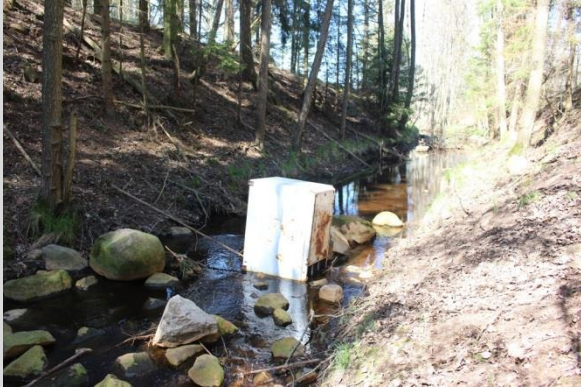
*Figur 27. Ett vattendrag kan innehålla mycket. Men detta, ett kyl-/frysåp, bör plockas bort.*

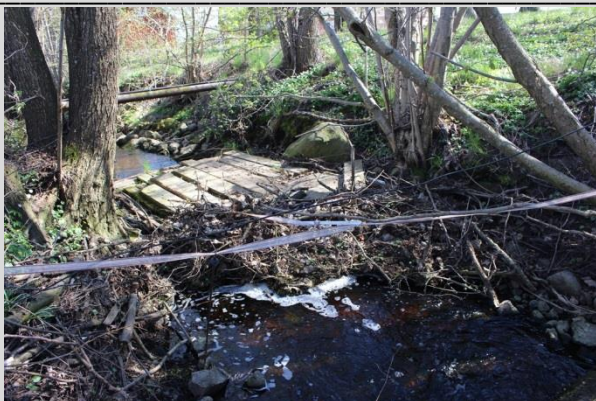
*Figur 30. Risbråtar som dessa kan på sikt hindra fauna att passera.*

Noteringar/åtgärder: Vid gårdarna finns en större risbråte som bör avlägsnas.

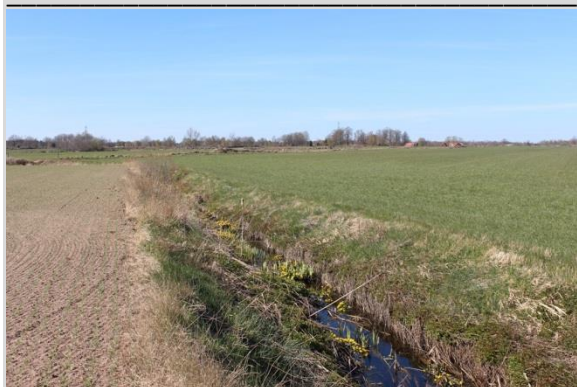
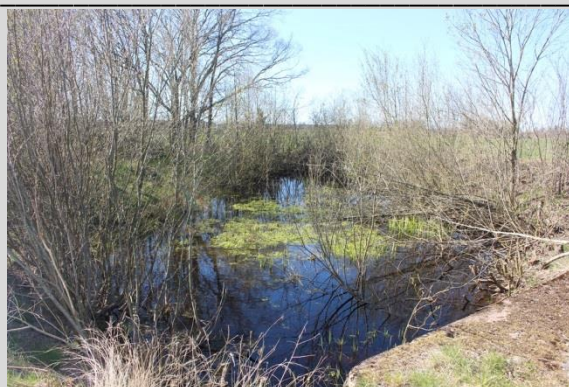
Figur 31. Bättre skyddszoner bör utvecklas. Dammar är ovanliga i Surrebäcken, här finns en damm som skulle kunna få en förbättrad funktion om den görs större.

Noteringar/åtgärder: Skyddszoner kan bli bättre. Väster om Fridhem ligger en liten damm, denna skulle kunna göras större för att förbättra näringsupptaget. Där sträckan börjar går ett större biflöde ut, enligt närboende personer så är flödet i denna del bättre än i huvudfåran.

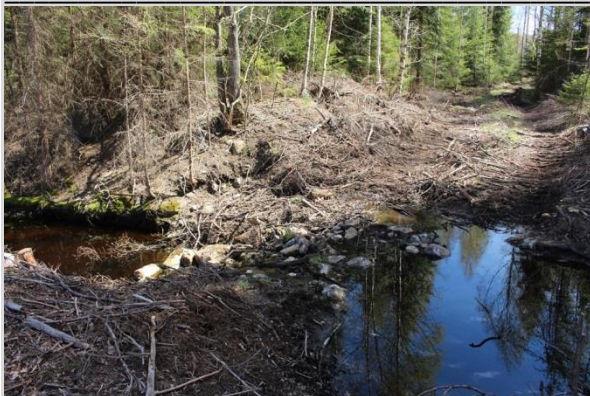
Noteringar/åtgärder: På sträckan rinner flera skogsdiken ut. På en plats har en körväg anlagts för skogsmaskiner, här bildas nu ett meterhögt hinder. Fåran bör återställas så att inget hinder skapas för fauna som vill sprida sig. En mindre damm finns på sträckan. Flera sorgmantelfjärilar observerades längs sträckan.

Figur 34. Den omnämnda körvägen för skogsmaskiner bör åtgärdas.

Prioriterade åtgärder för sträcka 8-11  
Åtgärda körvägen som anlagt för skogsmaskiner

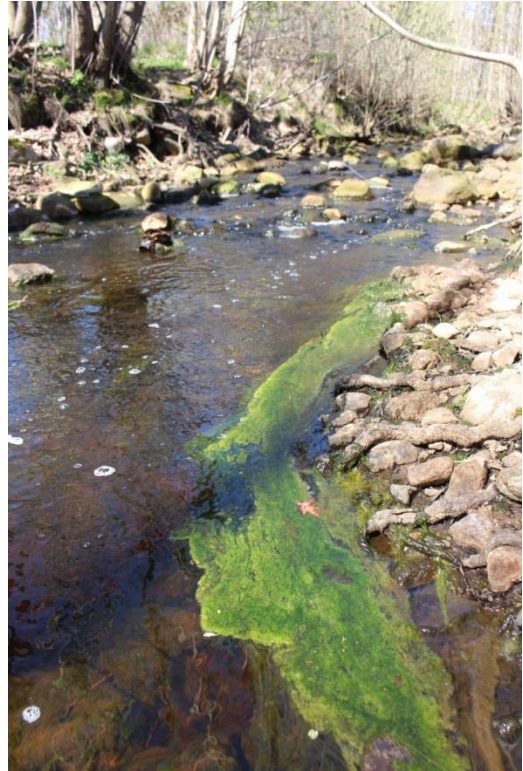
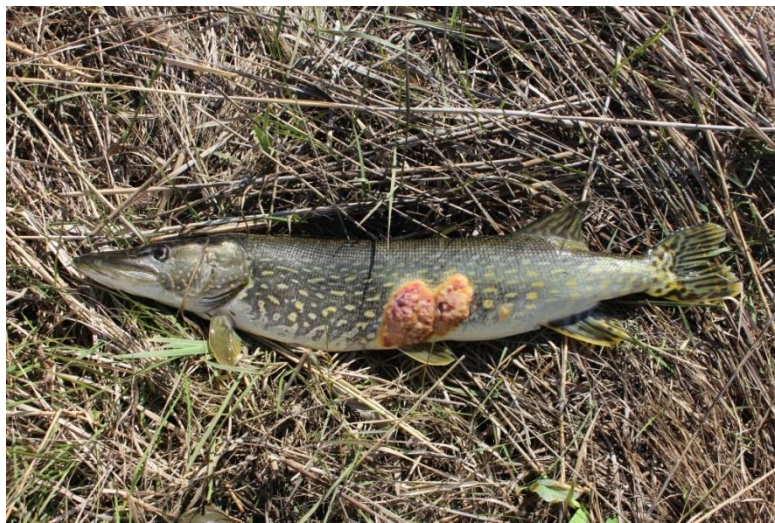
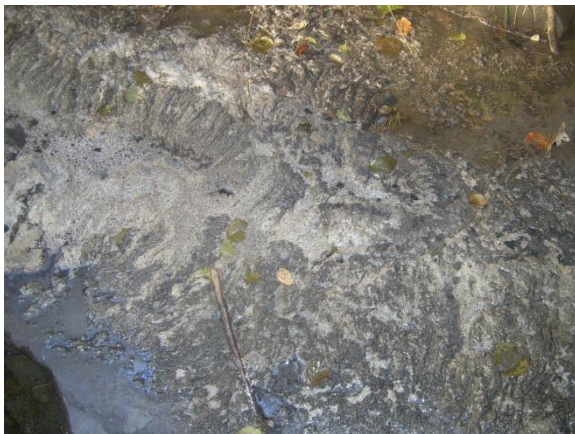
*Trådalger, troliga utsläpp och hittad gädda med bölder.*  
*Hoppas att dessa tecken blir mer och mer ovanliga. Det är dags att ta tag i arbetet för en bättre vattenmiljö i Surrebäcken.*
