Förslag på åtgärder i Hagbyån–Halltorpsån

Möjliga åtgärder i Hagbyån-Halltorpsåns HARO

A-F Åtgärdsförslag i Hagbyån och Halltorpsån

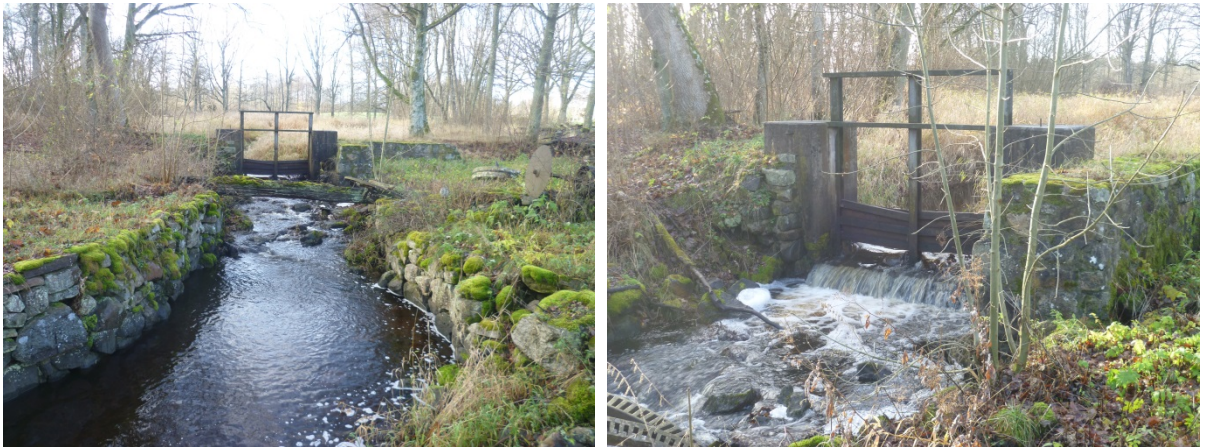
A – Trottorps damm

Den tidigare fördämningen vid Trottorp (A) används inte längre och utgör idag ett partiellt vandringshinder (öring kan ta sig upp under högre flöden). Hindret kan med enkla medel åtgärdas, antingen genom att höja vattennivån något nedströms hindret genom att lägga till block och stenar eller genom att riva tröskeln. Dammluckorna behöver även avlägsnas, eftersom de kan skada fisk som tar sig förbi hindret.

- + Förbättrade vandringsmöjligheter
- + Det första/nedersta hindret i Halltorpsån. Det är en lång sträcka till nästa hinder (E)
- + Ett enkelt ingrepp som gör stor skillnad, eftersom det innebär fri vandringsväg flera km upp till Lyckeström
- ? Markägare har ännu inte kontaktats

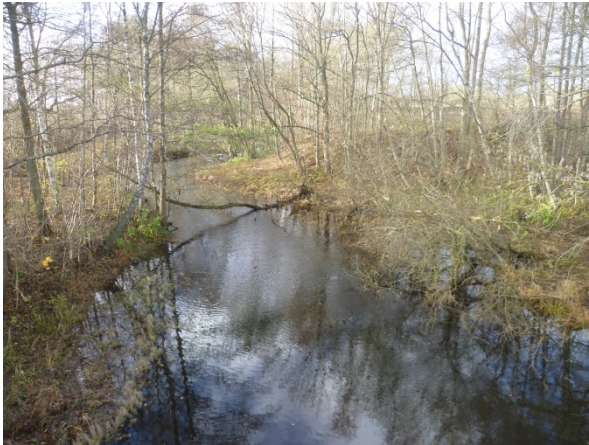
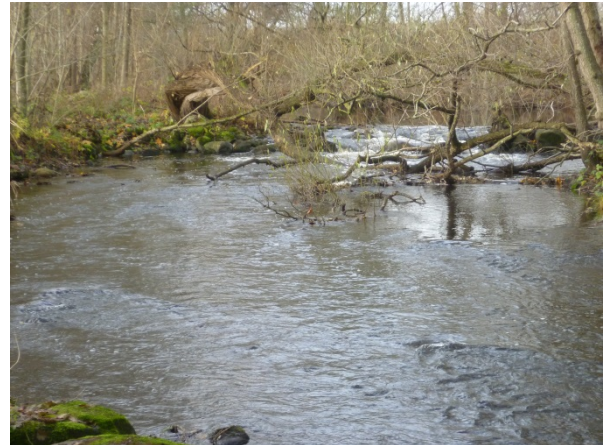
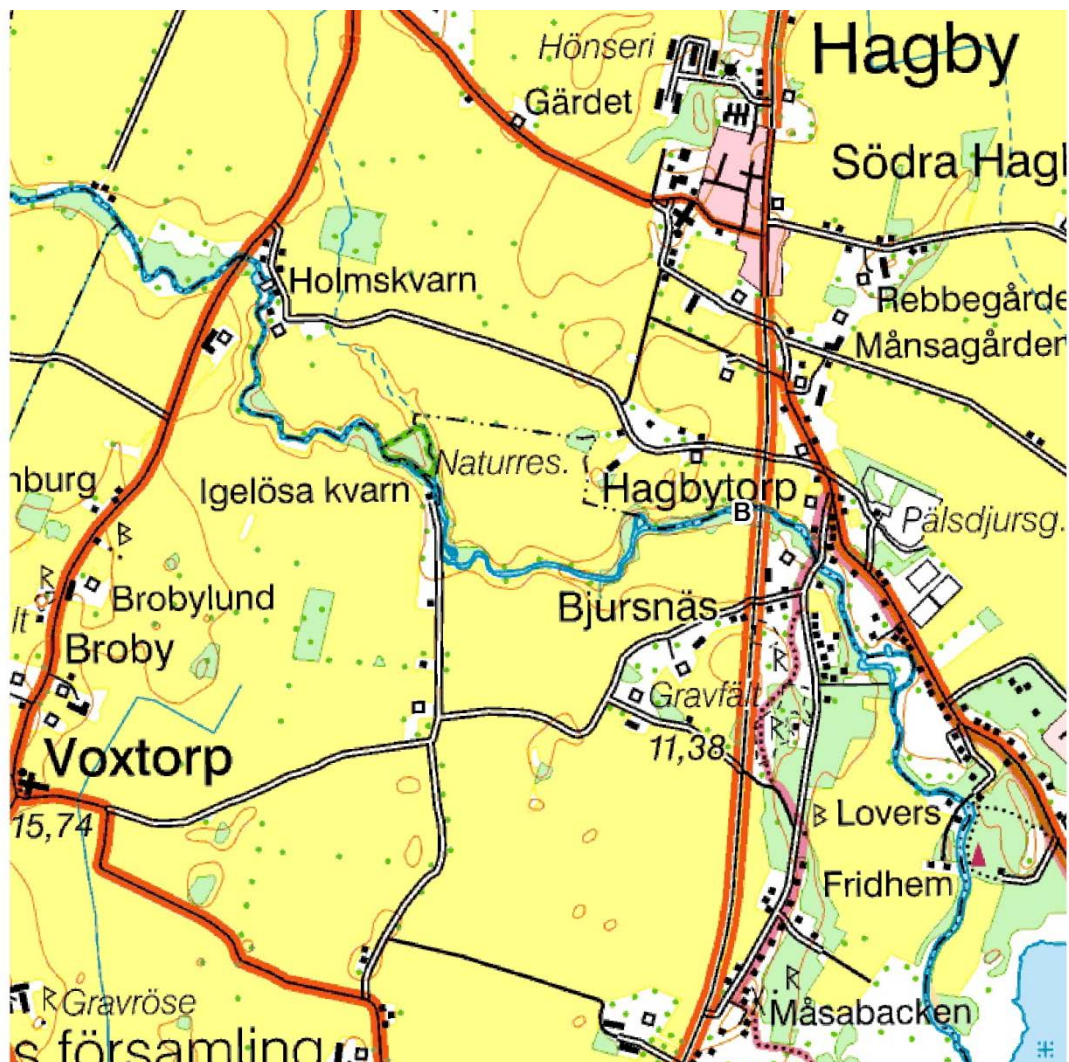
B – Lekgrus i Hagbyån

Det finns ett flertal vandringshinder i Hagbyån, varav det första/nedersta utgörs av Igelösa damm. Att tillsätta lekgrus nedströms det första/nedersta vandringshindret förbättrar lekmöjligheterna för uppvandrande öring. Kring området där den gamla väg E22 korsar Hagbyån (B) finns det bra miljöer att tillsätta lekgrus för öring.

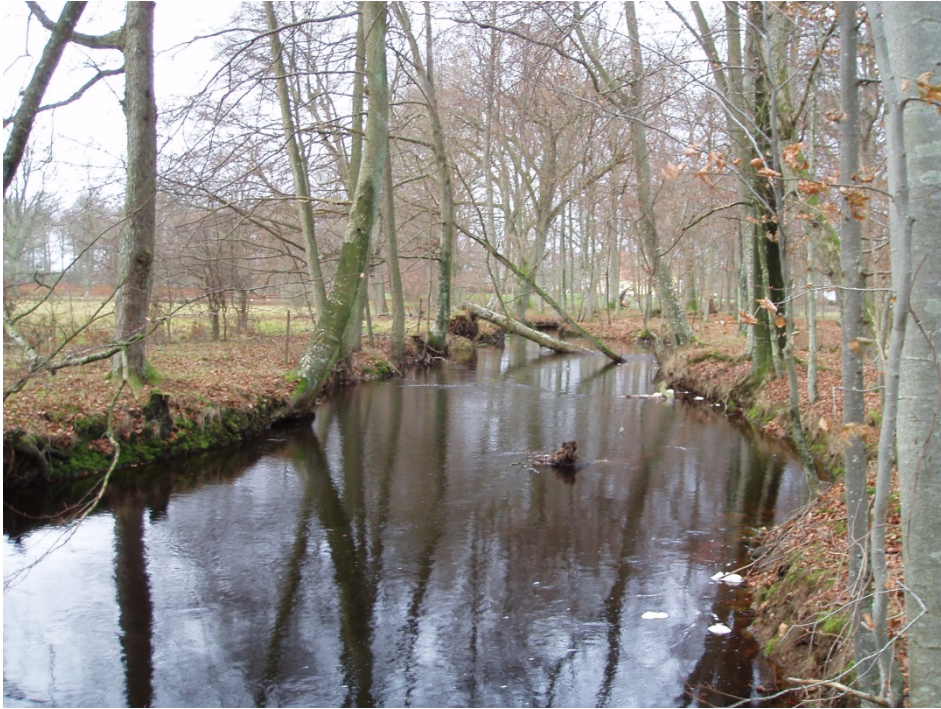
C – Lekgrus i Halltorpsån

En enkel biotopförbättring i ett område med öringsbestånd.

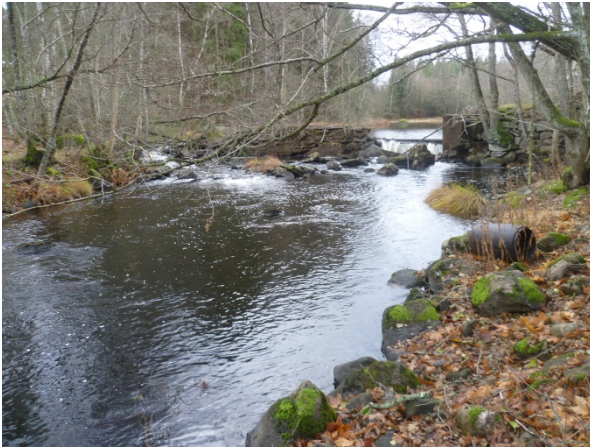
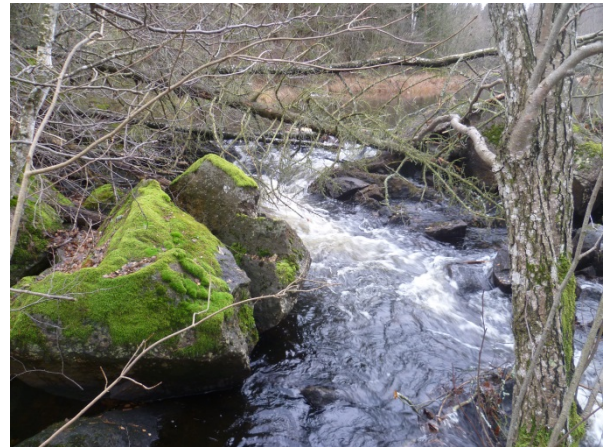
D – Kvarn i Mortorp, Hagbyån

Före detta kvarn i Mortorp. Tröskeln har delvis destruerats och utgör idag ett partiellt eller passerbart vandringshinder. Hindret kan med enkla medel åtgärdas, antingen genom att höja vattennivån något nedströms hindret genom att lägga till block och stenar eller genom att flytta block/riva tröskeln.

- + Förbättrade vandringsmöjligheter
- + Ett enkelt ingrepp
- ? Markägare okänd
- Det finns vandringshinder både uppströms och nedströms hindret (lila prickar på kartan)

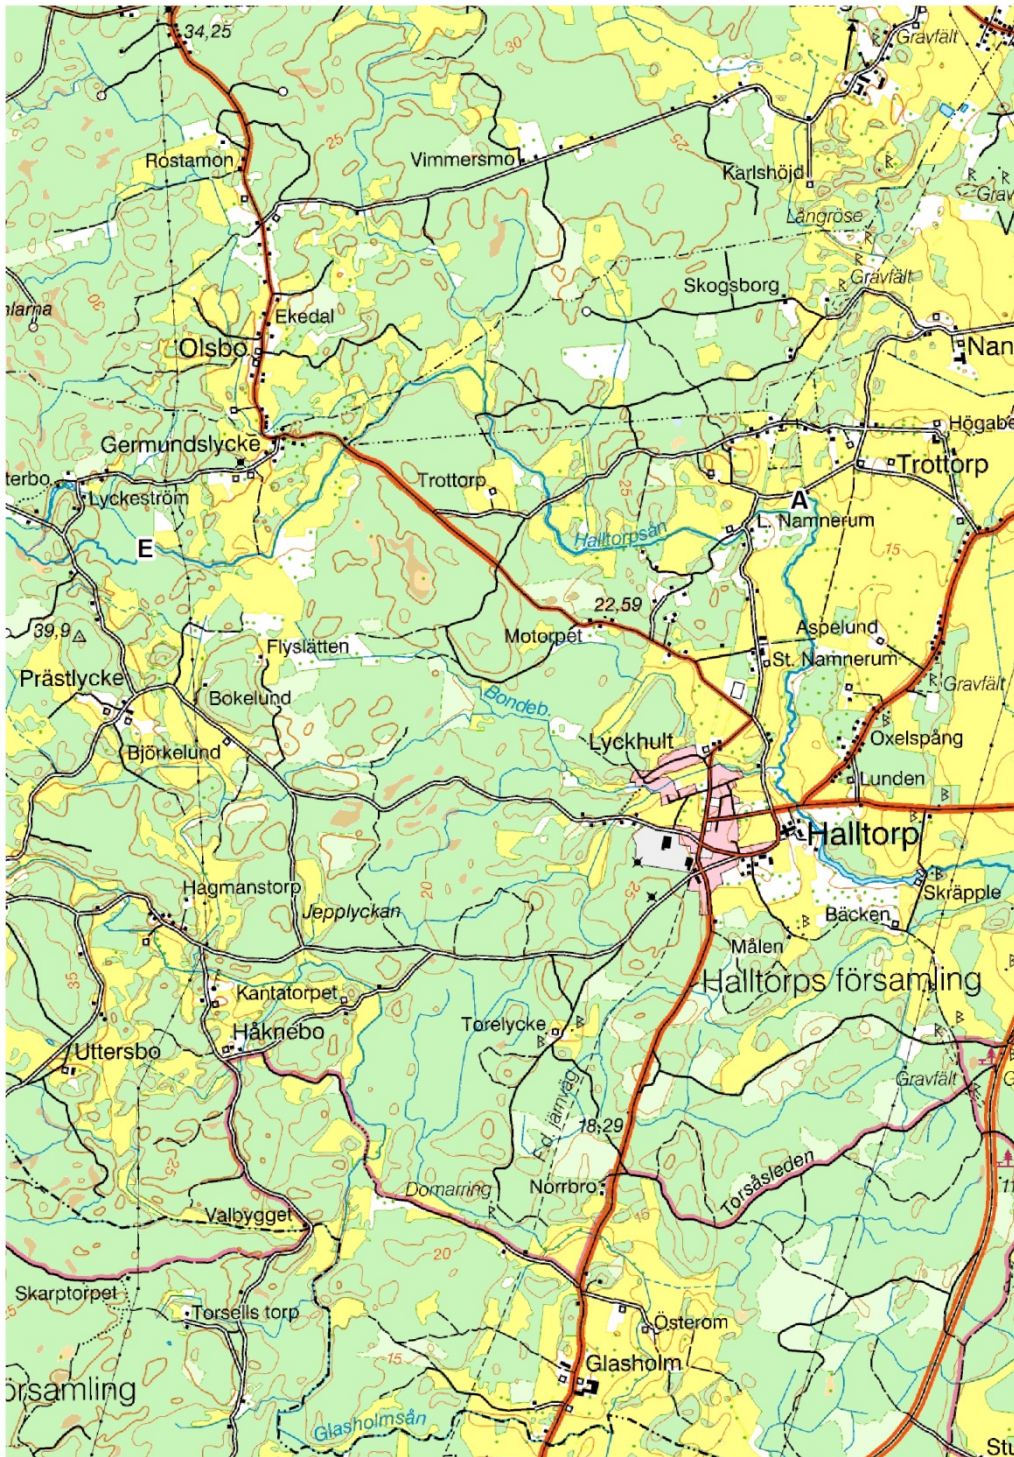
E – Vegetationsrensning i Lillån, Halltorpsån

Enkel biotopvård som även underlättar vandring för fisk. Denna åtgärd är nästa dokumenterade problem i Halltorpsån uppströms Trottorps damm. Om båda dessa skulle arbetas bort skulle det bli fria vandringsvägar ända till Påryd.

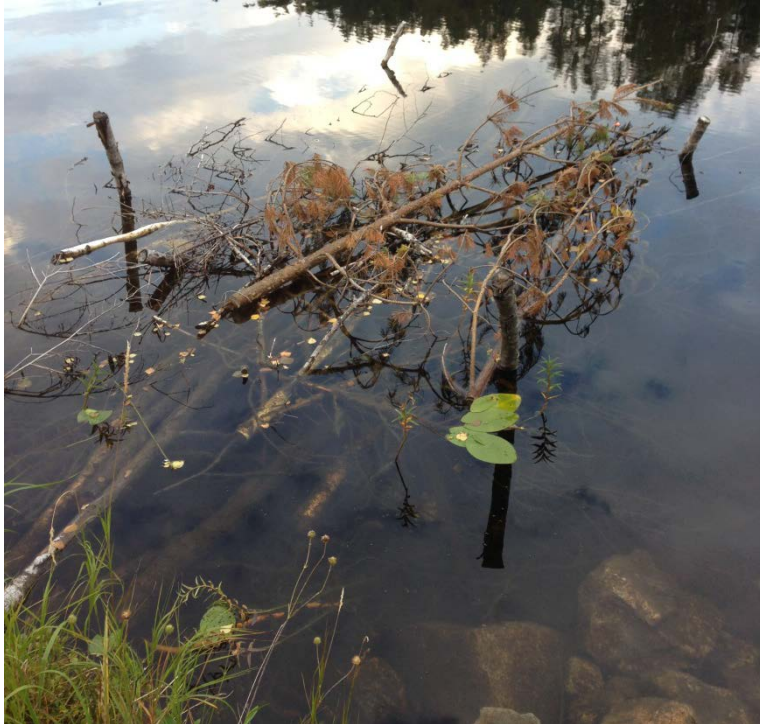
F – Risvase Hultebräan

Enkel biotopvård som gynnar fisken och fisket. I sjön finns bl a gös och gädda som skulle gynnas av åtgärden. Hultabräan är en av få sjöar i regionen där ett aktivt sportfiske bedrivs, bl a eftersom det finns ovanligt storvuxen gädda och gös i vattnet.
