Biotopkartering Snärjebäcken inom Kalmar kommun

Biotopkartering av Snärjebäcken inom Kalmar kommun utfördes under 2014, totalt 22 km. Den karterade sträckan delades in i 34 delsträckor.

Biotopkartering, som beskriver vattendragets biotoper, genomfördes 2014 i Snärjebäcken inom Kalmar kommun, totalt 22 km. Syften var att redovisa Snärjebäckens förhållanden och omgivning samt utarbeta åtgärdsförslag för kommande år.

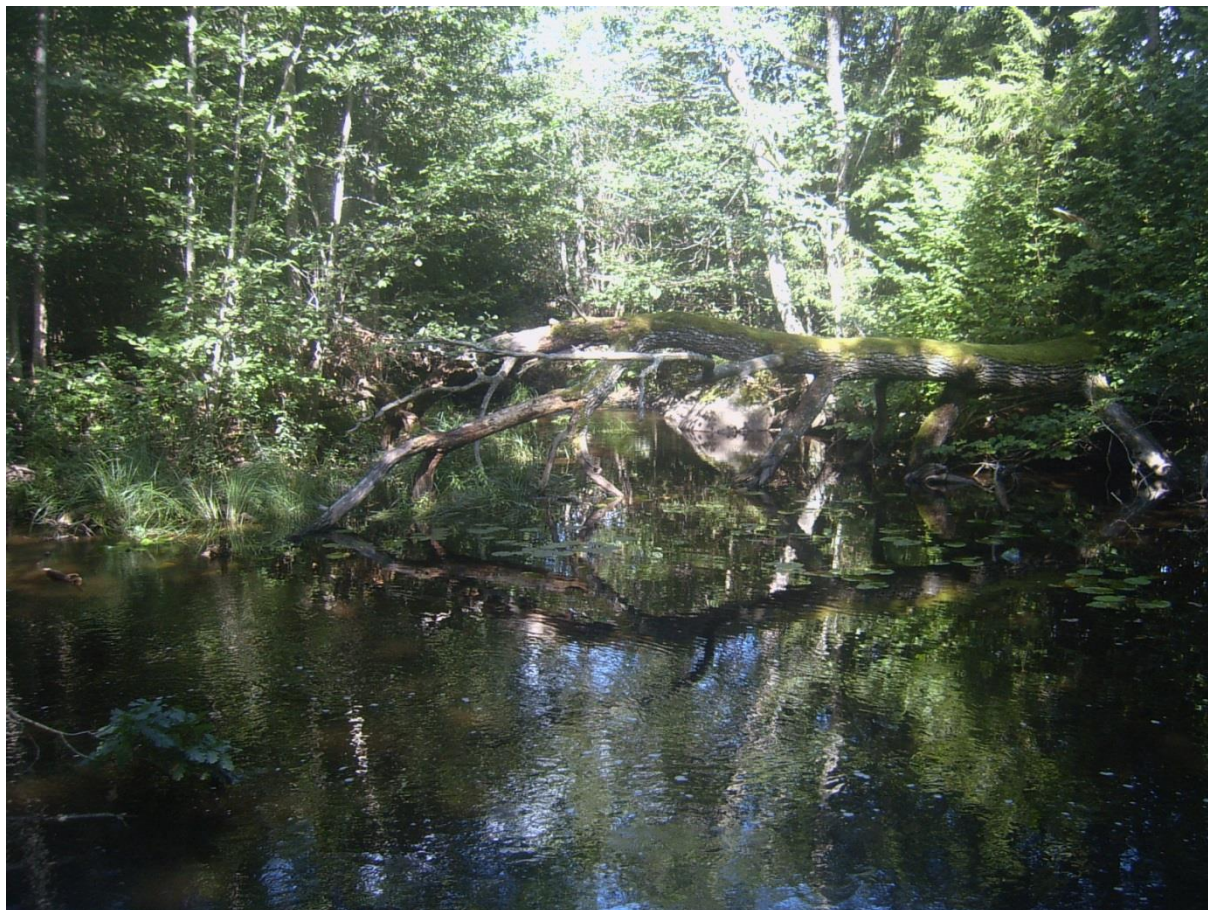
Figur 1. Snärjebäcken inom Kalmar kommun har höga naturvärden. Åns variation utgör grund för detta.

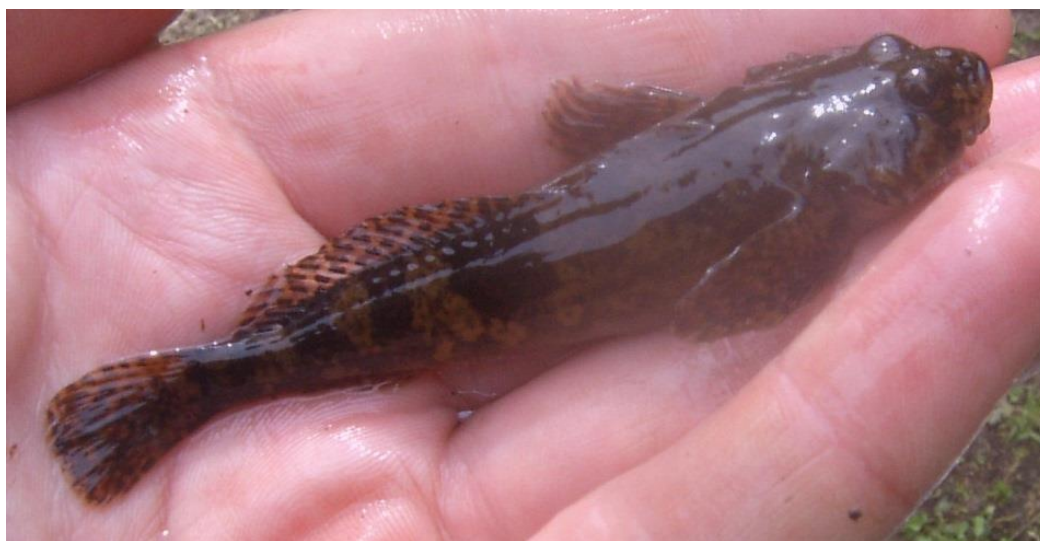
Figur 5. Hushållningssällskapet Kalmar utförde 2011 ett elfiske nedströms dammen Ebbegärde. Stensimpa och lake erhöles i höga tätheter. Bilden visar stensimpa.

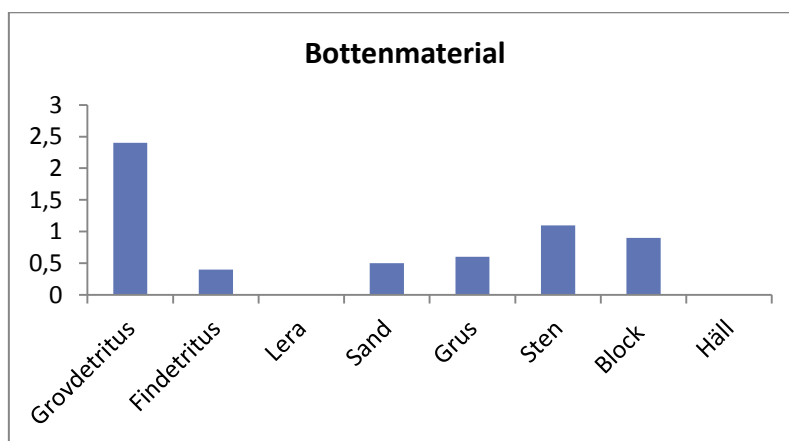
Figur 7. Bottenmaterial i Snärjebäcken redovisat som längdviktat medelvärde av klassningen 0-3. En hög stapel indikerar en hög täckning av bottenmaterialet.

Bottenmaterialet dominerades av grövre detritus som dominerade på en sträcklängd av 15 km (70 %). Sten och block dominerade på en sträcka av 3,5 km (16 %).

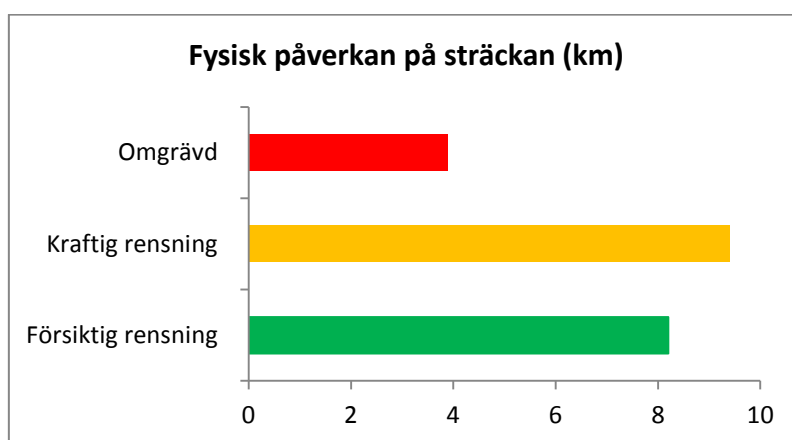
Figur 8. Fysisk påverkan i form av rensning i vattnet. Drygt 8 km av hela sträckan var försiktigt rensad.

På 38 % av sträckan, 8,2 km, så var rensningen försiktig, 9,4 km var kraftigt rensad, 3,9 km var omgrävd (figur 8). Det längdviktade medelvärdet för resning uppgick till 1,8. På sträckan finns ett flertal rensningsföretag, i hela Snärjebäckens avrinningsområde finns ett 20-tal företag.

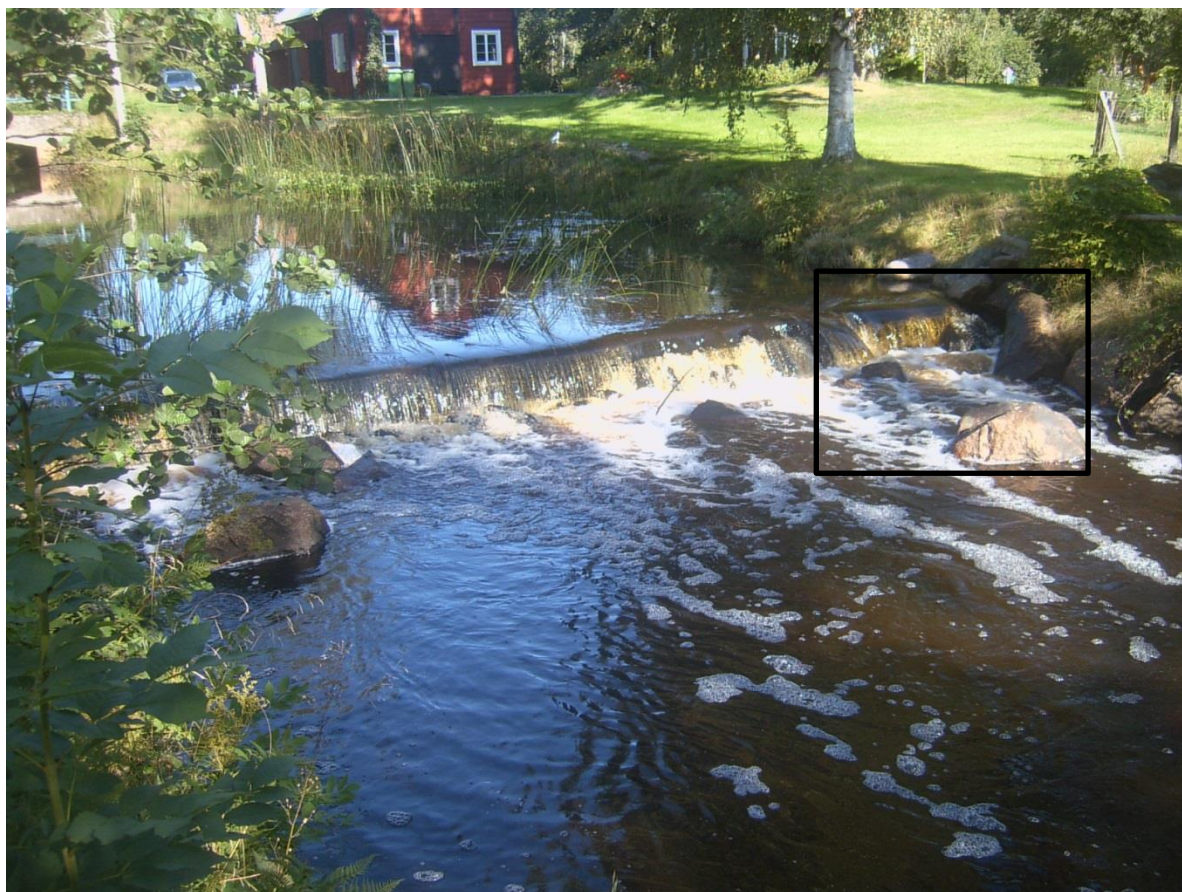
Figur 12. Det partiella hindret vid Gärdsgården Böle skulle enkelt kunna åtgärdas genom att justera dämnet på östra sidan och tröscla upp ytan med stenar nedströms. Markering visar var åtgärden kan utföras.

Vid Hultsby kan man enkelt förbättra genom att flytta om stenar. Lämpligen görs detta i samband med biotopvårdsåtgärder för att gynna öring. Vid hindret Gårdsgården trösclar man upp nivån nedanför dammkanten. Vid dammen i Ebbegärde kan man nyttja en gammal fåra och leda in mer vatten i denna. Fåran leds ner i riktning sydost och kan ansluta till huvudfåran. Den naturliga fåran skulle kunna bli runt 150 m, vilket är godtagbar lutning för att möjliggöra att öring ska kunna passera. Åtgärd vid Ebbegärde kommer bli befogad om Gårdsgården förbättras och om öring i större skala börjar vandra upp i ån. Skulle de nedre hindren åtgärdas och visa god effekt skulle det i en framtid kunna bli motiverat att åtgärda Kvarntorpet och Baggmossen då det uppströms dessa finns passande öringbiotoper. Omlöp är alltid att föredra då dessa möjliggör för en mängd djur att passera men i vissa fall, beroende på hög lutning/kostnad, så kan kammartrappa alternativt denilränna fungera.

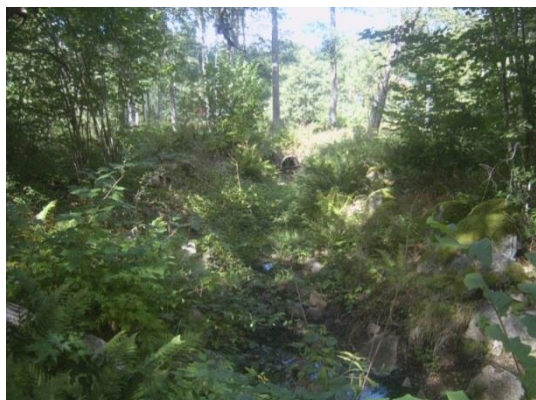
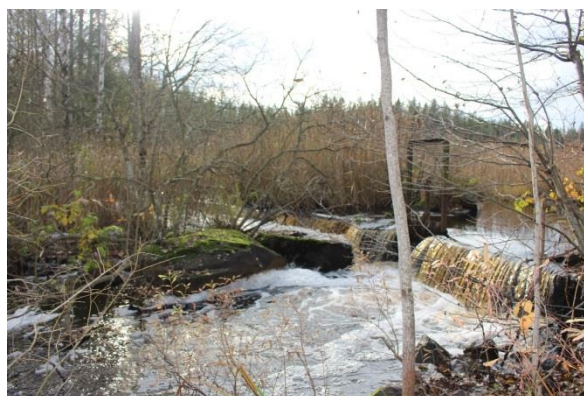
Figur 13. Den naturliga fåran strax väster om dammskovet vid Ebbegärde skulle kunna tjänstgöra som omlöp, med möjlighet för öring att passera. Vid Baggmossen kan fisken, vid högflöden, vandra längs med dämnet och hitta vandringsväg (bild tagen i oktober 2014).

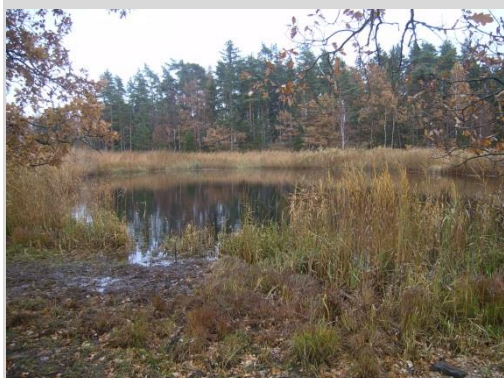
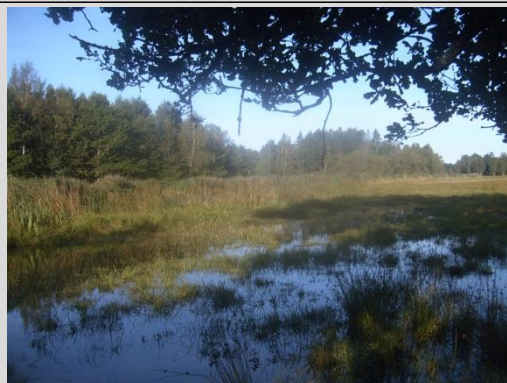
Figur 15. De nedre delarna utgörs av lugnflytande områden som ofta översvämmas. Vid biotopkarteringen stod vattnet högt på de flacka betesmarkerna. Fisket är relativt omfattande på sträckan, ibland har båtar med fiskare observerats i de djupare höljorna (egen observation).

Noteringar/åtgärder: Värdefulla våtmarksområden, betade marker på åns norra sida. Kungsfiskare (VU) observerades. På sträckan ansluter ett dike nordväst ifrån, med relativt stor åkerareal. En fosfordamm skulle kunna anläggas innan diket rinner ut i huvudfåran. Gynna fiskbestånd genom att placera ut risvasar i de två höljorna vid gångbron. Då fisket i denna del är omfattande så vore det bra att bilda ett fiskevårdsområde för att förbättra nyttjandet/förvaltningen av vattnet.

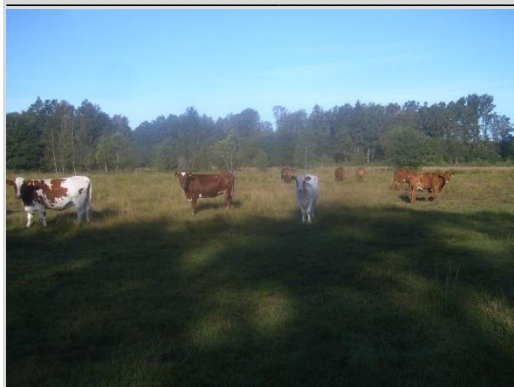
Figur 16. Det är viktigt att bibehålla och stärka strandnära beten vid åarna. Betesdjuren gynnar biologisk mångfald.

Noteringar/åtgärder: Värdefulla betesmarker intill ån, betestrycket kan öka. Bryggor ligger här i ån. Välfungerande kantzoner. Grävd våtmark på södra sidan av ån. Bestånd med hampflockel noterades.

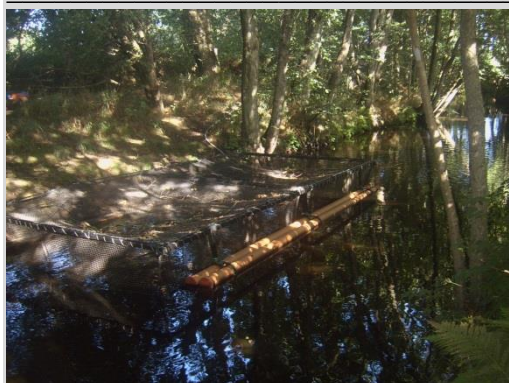
Noteringar/åtgärder: Stora bärodlingar intill ån. Två vattenuttag sker. Stora bestånd av nässlor indikerar stor kvävepåverkan. Nätkassar med fisk i ån. Man bör utreda om man kan begränsa näringspåverkan. Vattenkemisk provtagning med avseende på näring bör inledas.

Figur 18. Sträckan har påverkan från olika verksamheter; fiskodling, bärodling och vattenuttag. De mycket täta bestånd av nässlor som omgärdar ån indikerar stor kväveutlakning.

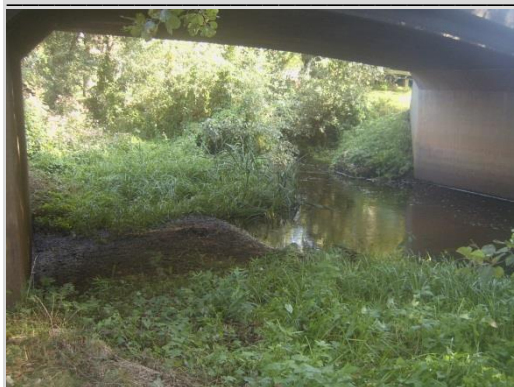
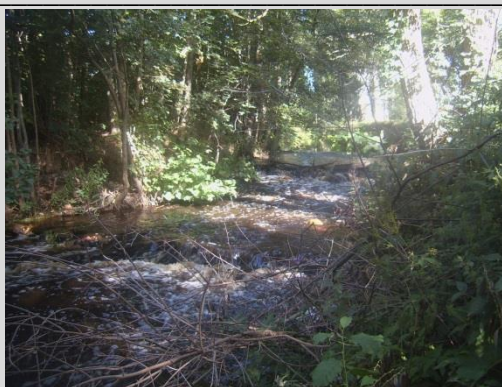
Figur 19. Vägbron vid Hultsby har landpassage under vilket är bra för passerande djur. Det bör undersökas genom elfisken om öring leker på strömsträckan. Det är en viktig sträcka för en mängd vårlekande fiskarter, däribland mört och id.

Noteringar/åtgärder: Uppströms bron vid Hultsby finns en kort forssträcka, vattnet har historiskt nyttjats för kvarnverksamhet, området har kulturhistoriskt värde. I ån är stenrader utlagda som kan skapa hinder för fisk vid lågvatten. Dessa stenar bör läggas ut så att en längre strömsträcka/lekyta skapas. Den vandrande öringen bör vara mållart för olika åtgärder. Elfisken bör göras på sträckan. Id och mört leker på sträckan (egen observation).

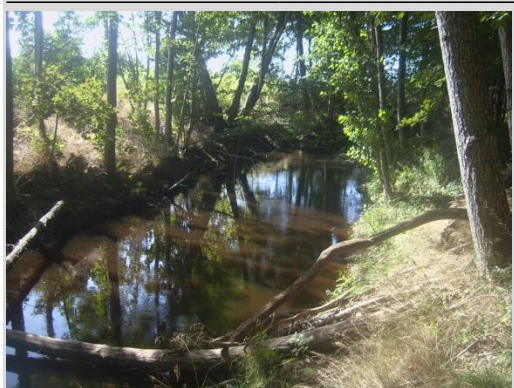
Noteringar/åtgärder: Ån rinner genom intensiv jordbruksbygd, tre vattenuttag noterades. Omfattande bestånd av jättebalsamin, som kan skapa problem, noterades. Åtgärder bör sättas in för att begränsa denna arts utbredning. Väg E22 går över ån.

Figur 20. Sträckan utgörs av rensade biotoper. De stora bestånden av jättebalsamin är de största som hittills observerats i regionen av fiskerikonstulenter. De kan bli ett problem.

Noteringar/åtgärder: Jättebalsamin i stora bestånd, arten bör begränsas.

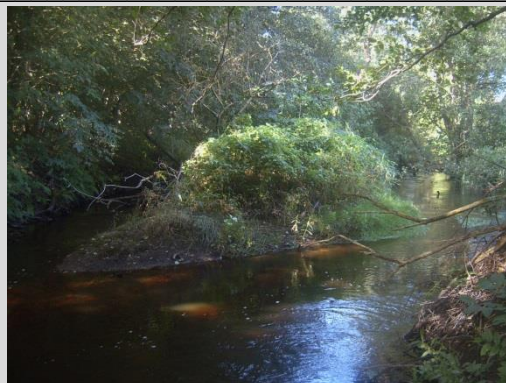
Figur 21. Sträckan har god beskuggning, välutvecklade kantzoner och en varierad strömbild.

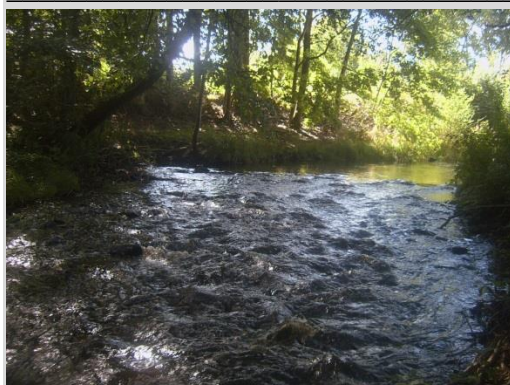
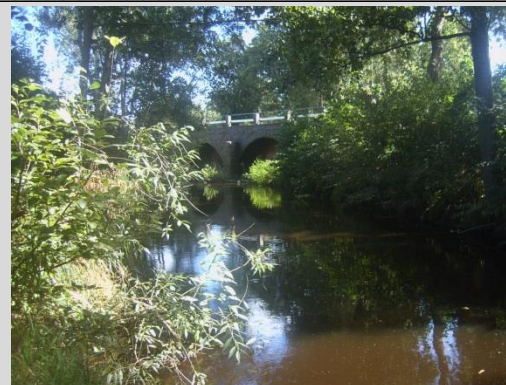
Figur 22. Fina öringbiotoper, värdefull sträcka med estetisk tilltalande valvbro.

Noteringar/åtgärder: Fin sträcka vid den vackra stenbron. Varierad biotop, sandbotten. God täckning av näckmossa på stenar. Bra beskuggning och bra tillgång på död ved. En sträcka som troligen nyttjas av öring. Id leker på sträckan (egen observation).

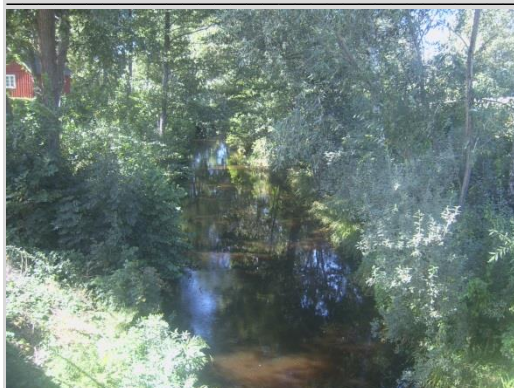
Figur 24. Sträckan uppströms bron domineras av svagt strömmande vatten.

Noteringar/åtgärder: Stensatta partier på södra stranden där hustomter går ner mot ån. Gammal rest av stensatt bro noterades. Röd glada observerades.

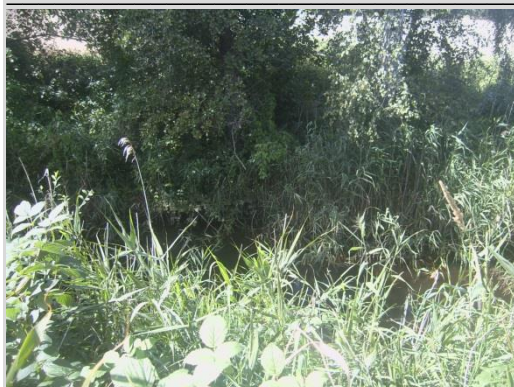
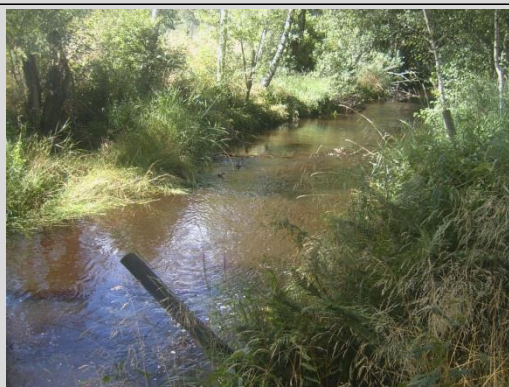
Noteringar/åtgärder: Sträckan innehåller stora salixbestånd och högvassar, rensningsbehovet bör utredas. Om rensningar ska göras bör detta ske efter principen miljöanpassad rensning, alltså inte efter principen rensning från a till b. Skydds zoner finns längs vattendraget. En kort strömsträcka finns.

Figur 25. Täta bestånd av bladvass finns på sträckan.

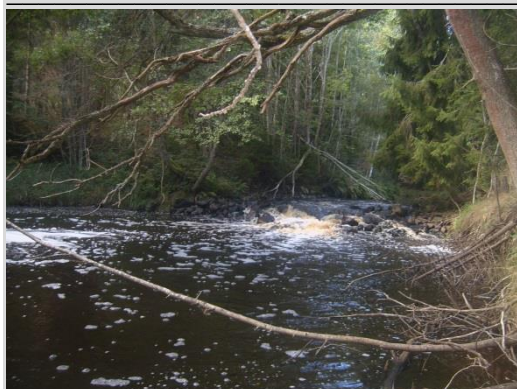
Noteringar/åtgärder: En varierad sträcka med korta forsar. På sträckan finns en gammal stensättning, från en damm, troligen har kvarn funnits. Det vore bra att plana ut stenpartiet för att skapa en längre strömsträcka. Nedanför skapas en hölja med värdefulla blottade strandbrinkar som kan vara värdefulla boplatser för diverse fågelarter.

Figur 27. Gammal damm. Värdefulla strandbrinkar bör värderas högt utifrån dess funktion för fågel och annan fauna.

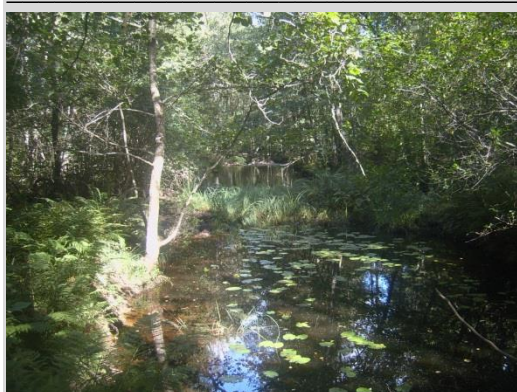
Figur 28 Sträckan innehåller flera värdefulla strukturelement: höljor, korvsjö och stenblock.

Noteringar/åtgärder: Flertalet värdefulla höljor finns på sträckan samt en korvsjö innehållandes näckrosor. Stora stenblock i vattnet noterades på sträckan.

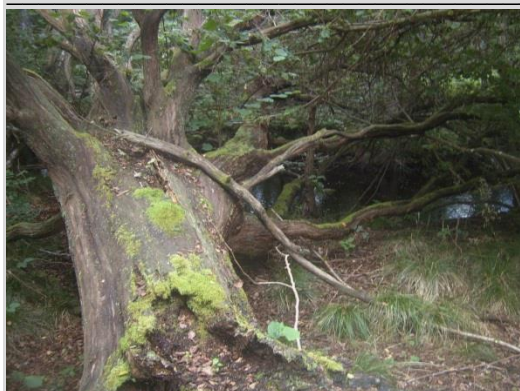
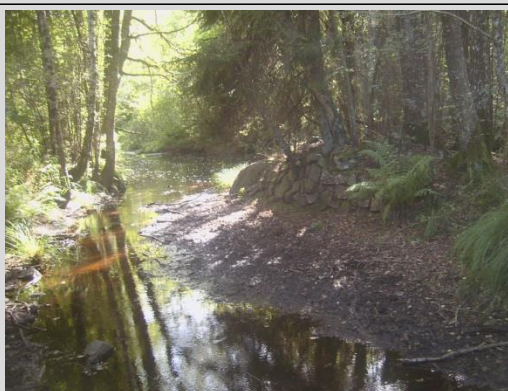
Figur 30. En gammal eklåga kan vara hemvist för en mängd värdefulla arter. Stensättningar nära bron vid Prästtorp.

Noteringar/åtgärder: Varierad sträcka där små partier finns med sten och högre lutning. Värdefulla närmiljöer i form av alsumpskog och betesmarker. Vålfungerande svämområden finns. Mycket kraftigt rensad nedströms Norrebäckens inflöde. Alsocklar, svavelticka, hampflockel och safsa noterades. På de strandnära betena bör betestrycket ökas. På sträckan har verksamhet bedrivits, stensättningar förekommer som kan vara kulturhistoriskt intressanta. En våtmark skulle kunna anläggas innan Norrebäcken ansluter till ån, här finns idag ett kärr benämnt kärrodling.

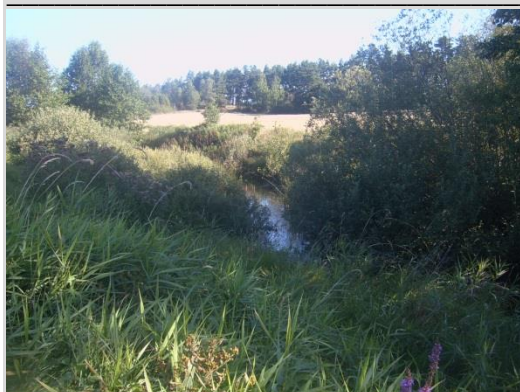
Figur 31. Täta salixbestånd skapar ofta variation men de kan också dämna.

Noteringar/åtgärder: Väg passerar över ån. Gammal industriverksamhet har bedrivits nära bron. Dike ansluter, beroende på vattnets kvalitet i diket så kan en sedimentationsfälla vara motiverad innan det ansluter till ån. Det kan föreligga ett rensningsbehov i ån. Rensningar bör göras enligt principen miljöanpassad rensning.

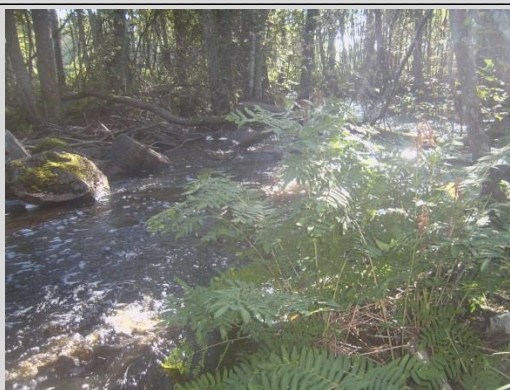
Figur 32. Sträckan hyste en mängd biotoper, safsa är en god indikator för variationsrika åmiljöer.

Noteringar/åtgärder: Varierad sträcka med många olika typer av biotoper. Korvsjö finns på sträckan och korta forsande partier. Flera fåror. Stensättningar förekommer från gamla verksamheter. Safsa noterades. Biotopvård med stenuläggning bör göras.

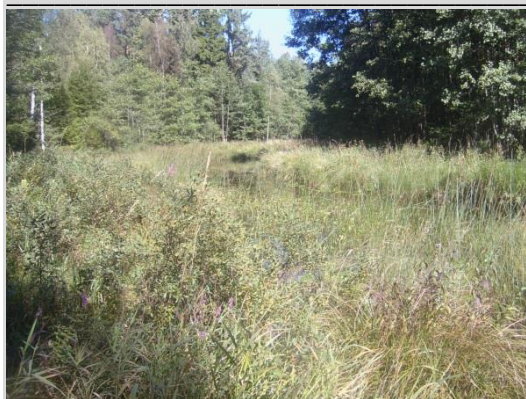
Figur 35. Vegetationstäckningen på sträckan är måttlig.

Noteringar/åtgärder: Stort värdefullt översvänningsområde, välfungerande svämplan. Stora bestånd av hampflockel på sträckan.

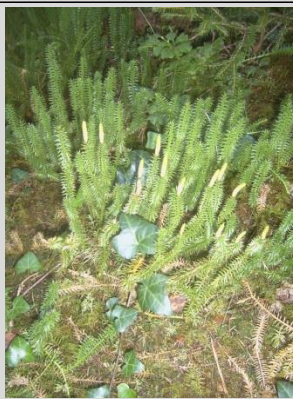
Figur 36. En ypperlig öringbiotop noterades på sträcka 20. Revlumner och murgröna växer på samma plats.

Noteringar/åtgärder: Mycket välfungerande opåverkad sträcka. Mycket safsa. Här växer även revlumner, murgröna och ek. Bibehålla och vårda miljön är viktigt genom stor hänsyn. Elfiske bör utföras här. Det är viktigt att undersöka om öring förekommer på sträcka 17 och 18 genom elfisken, för att på sätt arbeta vidare med att förbättra dammen i Gärdsgården. Det vore värdefullt om öring kan vandra till denna sträcka.

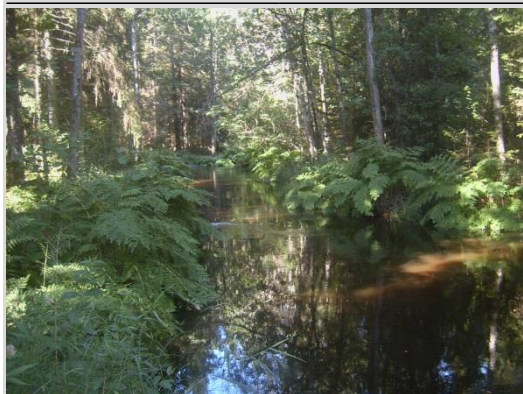
Figur 37. Värdefulla skogsmiljöer på sträcka 21. Flera värdefulla strukturer finns på sträckan.

Noteringar/åtgärder: Ett mindre kvillområde finns på sträckan, även stora stenblock.

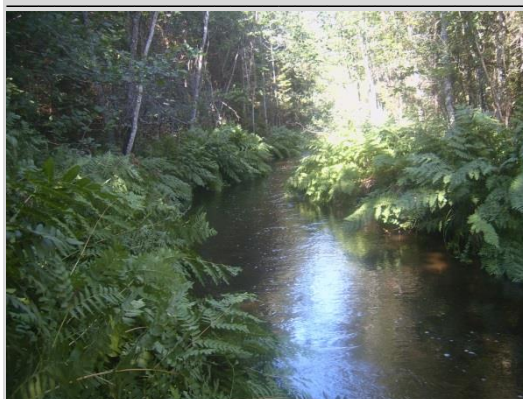
Figur 38. Värdefull skog kräver hänsyn i skogsbruket för att bevara värden. Bilden visar täta bestånd med safsa.

Noteringar/åtgärder: Sträckans närmiljö håller gamla värdefulla betesmarker. Skötsel av skogen bör inriktas mot att friställa gamla träd och gynna löv. En rik svamp- och växtflora finns här, bl.a. noterades ormbär.

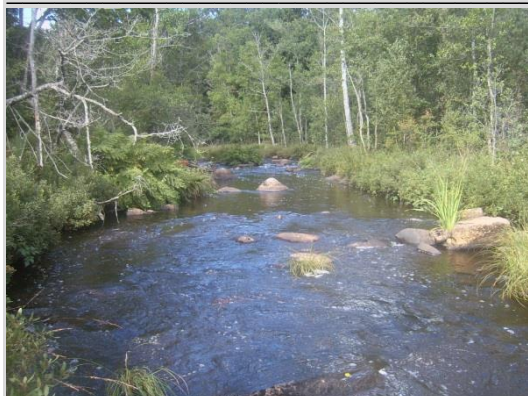
Figur 40. Korta forsar och täta kantzoner ger besökaren intrycket av att vara i norra Sverige.

Noteringar/åtgärder: Flera korta forsar finns på sträckan som ger ett varierat intryck. Mattlumner noterades.

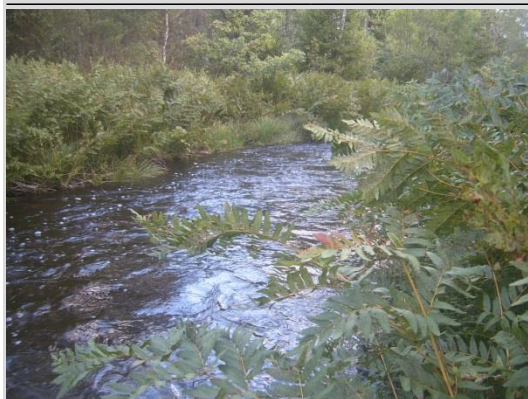
Figur 41. Fina naturliga biotoper på sträcka 25.

Noteringar/åtgärder: Stora bestånd med safsa och näckmossa på stenar. Korsande väg. Bra beskuggning. Murgröna även här.

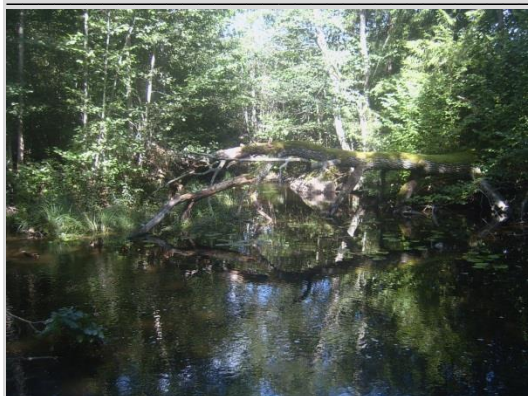
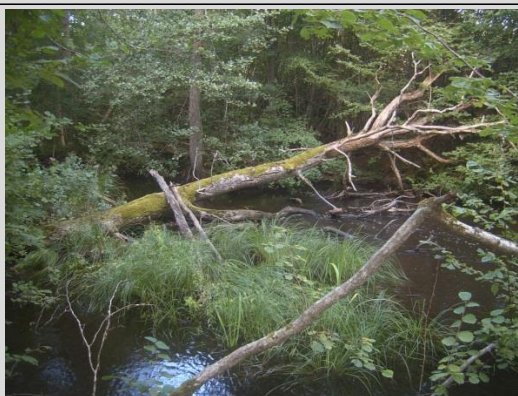
Figur 42. Sträckan hyser många värdefulla skogs- och vattenmiljöer, inte minst indikerar signalarter detta.

Noteringar/åtgärder: Översvämningzoner förekommer. Värdefull lundskog med ek och hassel. Har historiskt varit hagmarker. Ekticka (NT) och oxtungsvamp (NT), som är en bra signalarter, noterades. Jätteek står nära ån, omkretsen är ca 5 m, definitionen för ett jätteträd är en omkrets på över 314 cm. Området är klassat som nyckelbiotop p.g.a. stora skogliga värden.

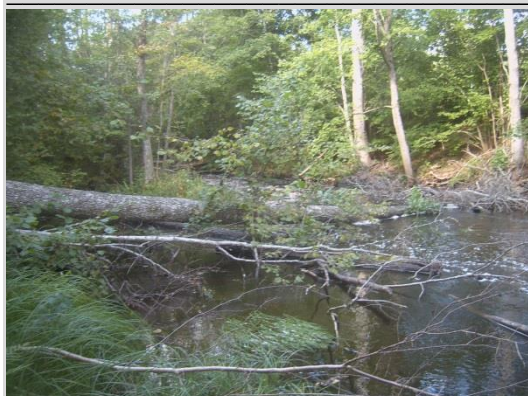
Figur 43. Sträckan närmast dammen vid Ebbegärde håller för öring lämpliga habitat. Övrigt fångades ingen öring vid elfiske 2011 men dock lake och stensimpa som indikerar god vattenkvalitet. Att försöka etablera ett vandrande öringbestånd på sträckan bör vara ett mål.

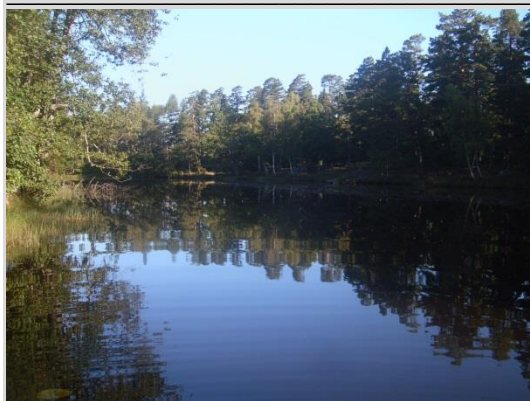
Figur 45. Dammen är ett populärt fiskevatten.

Noteringar/åtgärder: Dammen arrenderas av sportfiskeklubb, utsättning av regnbåge sker. Vid karteringen observerades fångst av en regnbåge på 1 kg. Enligt uppgifter från sportfiskare så finns gädda, abborre, mört och sarv i dammen. Dammen har liten beskuggning samt ringa vegetation. Vegetationen, som består av gäddnate, näckrosor, säv och starr, är troligen påverkad av regleringen. Flera bryggor är utlagda, vattnet är ett populärt fiskevatten. Spillkråka noterades.

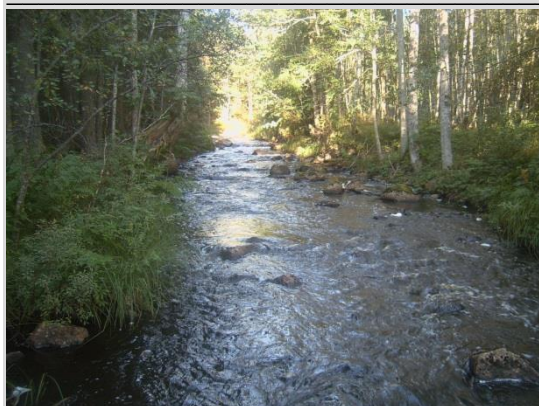
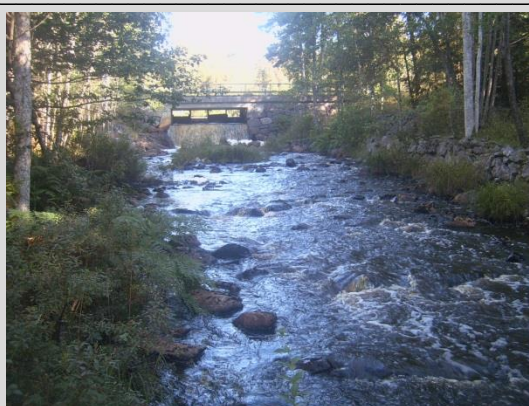
Figur 46. Sträcka 29 hyser delvis perfekta miljöer för strömfåuna. Dammen är ett hinder som är svårt att åtgärda men kan bli motiverat om nedströms föreslagna åtgärder ger god effekt.
