Biotopkartering av Hagbyån i Kalmar kommun

1. Uppdrag

Ecocom AB har på uppdrag av Kalmar kommun genomfört en biotopkartering av Hagbyåns nedre delar, från mynningen i Kalmarsund till Bastgöl på gränsen mellan Kalmar kommun och Nybro kommun. Vattendraget uppströms Bastgöl är biotopkarterat sedan tidigare. Biotopkarteringen syftar till att beskriva naturvärden i vattendraget och dess omgivningar vilket ger ett värdefullt verktyg vid planering och analys av åtgärder för att bland annat förbättra vattnets ekologiska status.

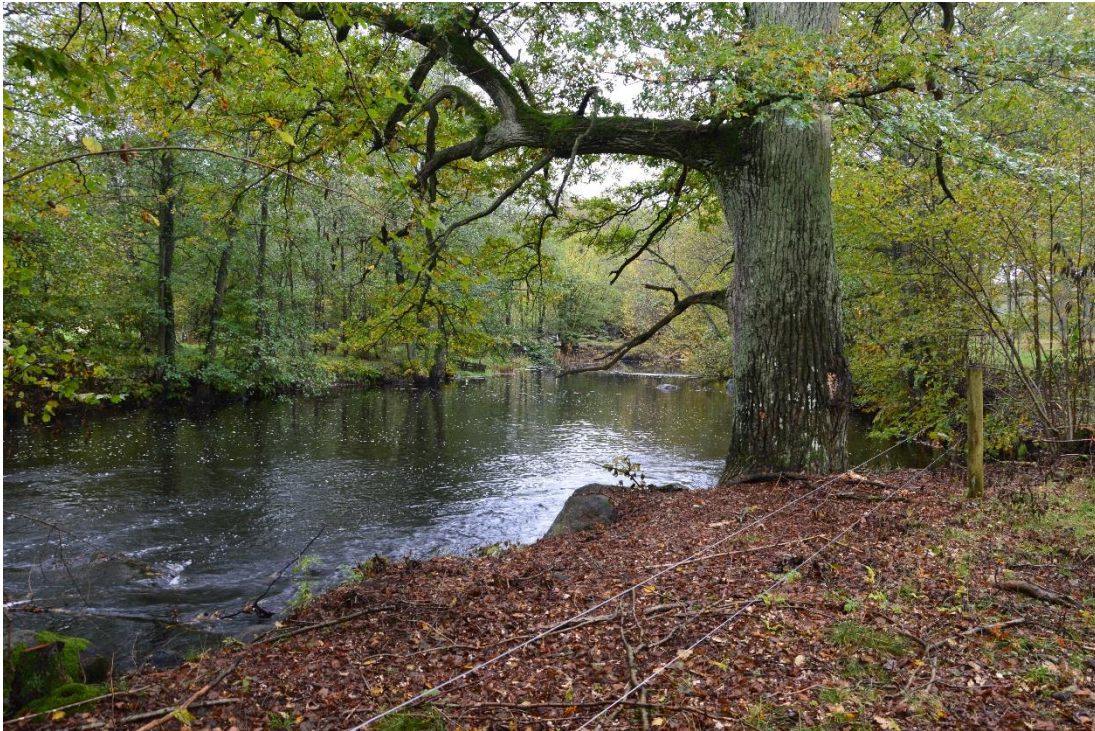
Bild 2. Vid Arby har Hagbyån ett varierat lopp med omväxlande strömmar och lugnvatten, omgivningen utgörs av trädbevuxna betesmarker med höga naturvärden knutna till bl.a. gamla ekar.

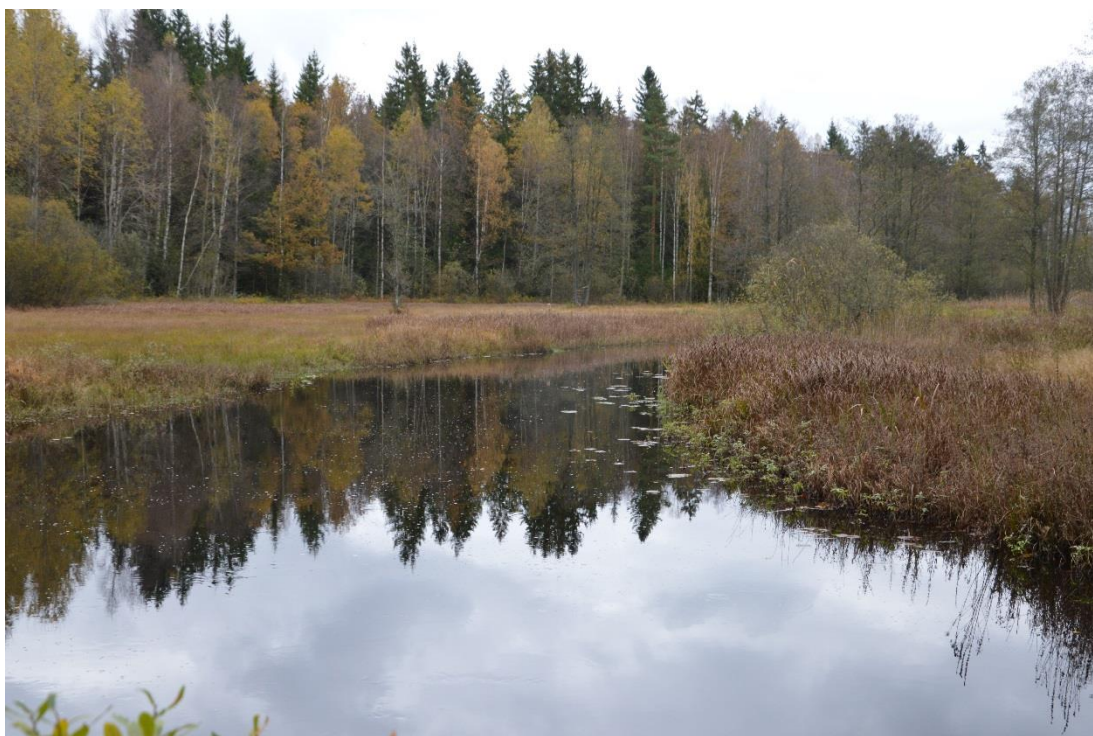
Bild 3. Lugnflytande vatten dominerade Hagbyån. Bilden visar när ån passerar genom mader vid Runtorp, vegetationen domineras av starrarter, kråklöver och vit näckros.

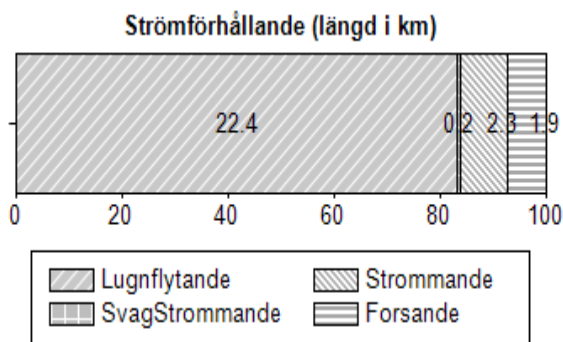
Figur 2 Dominerande strömförhållande i Hagbyån (mynningen-Bastgöl) Värden anger längd i km för respektive strömtyp.

Lugnflytande vatten dominerade den karterade sträckan; 83 %, följt av strömmande vatten; 9 %, och forsande vatten; 7 %. Svagt strömmande vatten dominerade på 169 m av vattendragssträckan vilket utgjorde mindre än 1 % (figur 2). Det längdviktade medelvärdet för forsande vatten var 0,5, för strömmande vatten; 0,6, för svagt strömmande vatten; 1,0 och för lugnflytande vatten; 2,2. Hagbyån (mynningen-Bastgöl) har något lägre andel strömmande vatten än den del av Hagbyån som ligger inom Nybro kommun samt närliggande vattendrag (Snärjebäcken, Ljungbyån, Halltorpsån; bilaga 1).

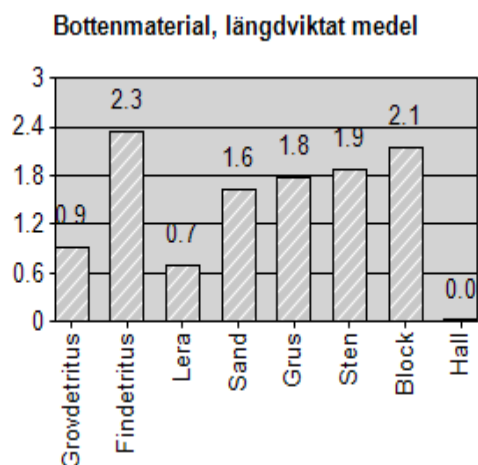
Figur 3. Bottenmaterial i vattendragssträckan beräknat som längdviktat medelvärde.

På 51 % av vattendragets längd dominerade finditritus på botten (d.v.s. hade en täckningsgrad på över 50 % av bottenytan). Övriga bottensubstrat som helt dominerade vissa sträckor var block (16 %) och sten (0,92 %). I övrigt var bottenmaterialet mer varierat av block, sten, grus och sand. Lera och grovditritus förekom i mindre grad (figur 3).

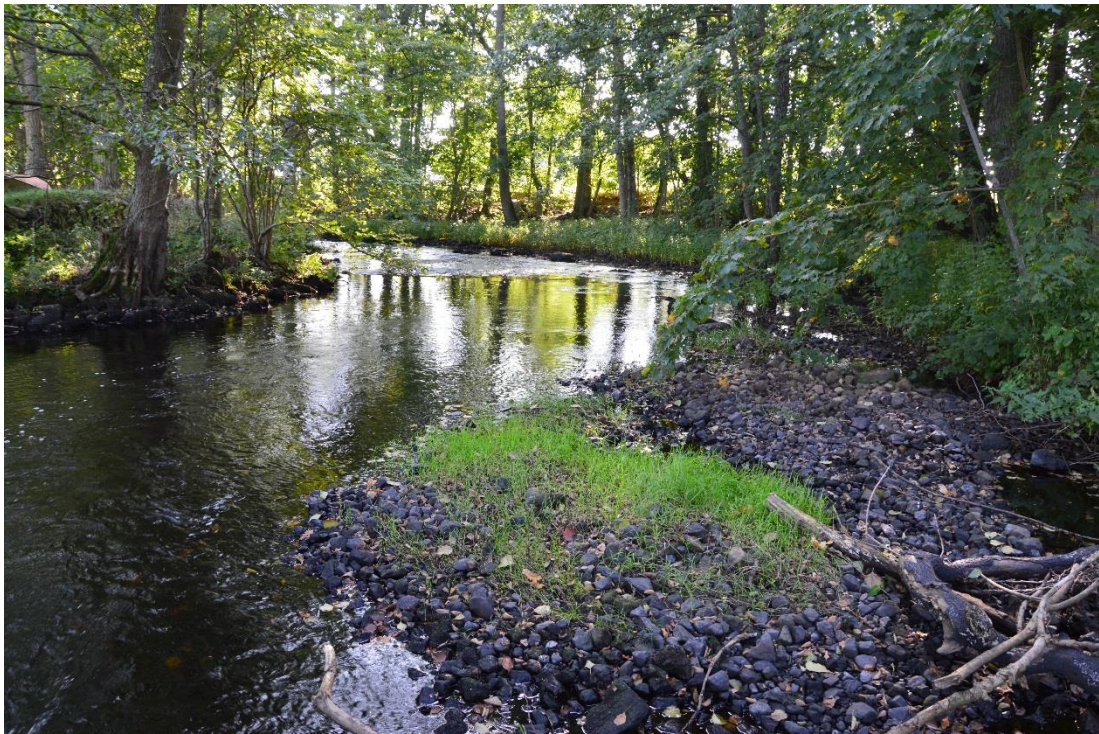
Bild 4. Vid Holmskvarn finns mycket goda lekmöjligheter för öring. Vattnet är strömmande och bottenmaterialet domineras av sten och grus. Runt ån finns en ridå med lövträd som ger god skuggning.

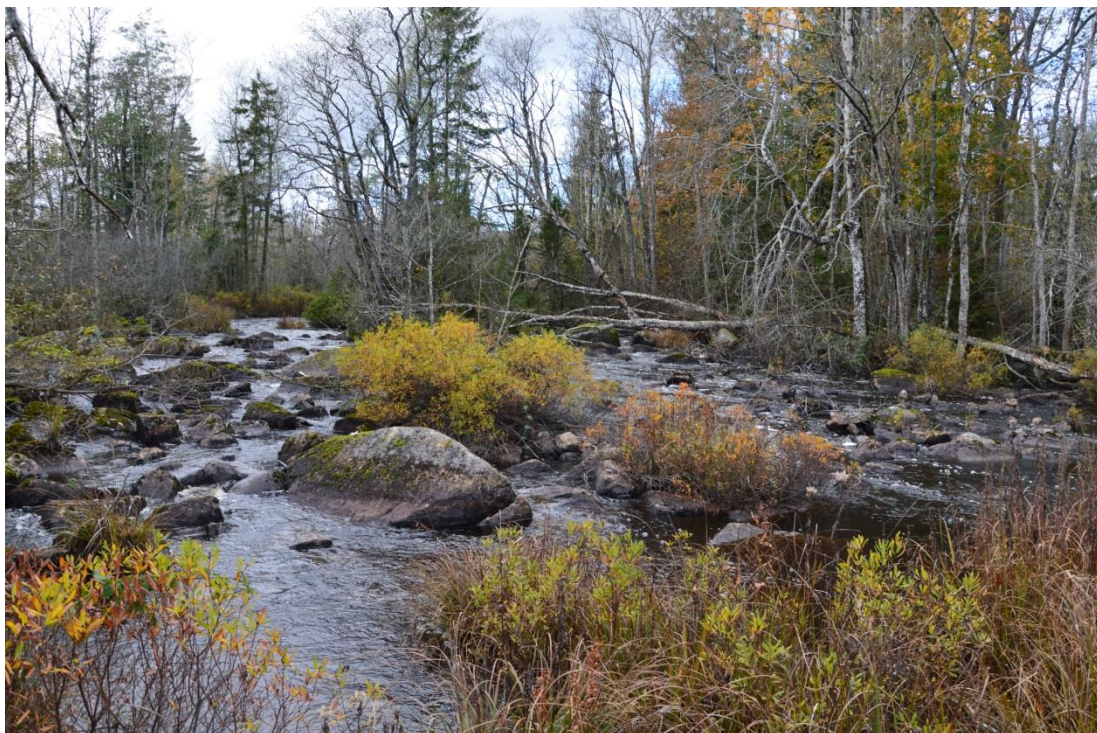
Bild 5. Uppströms Tvärskog noterades det mest utvecklade kvillområdet inom den biotopkarterade sträckan, med mycket goda uppväxtmiljöer för öring. Här påträffades även spillning från utter.

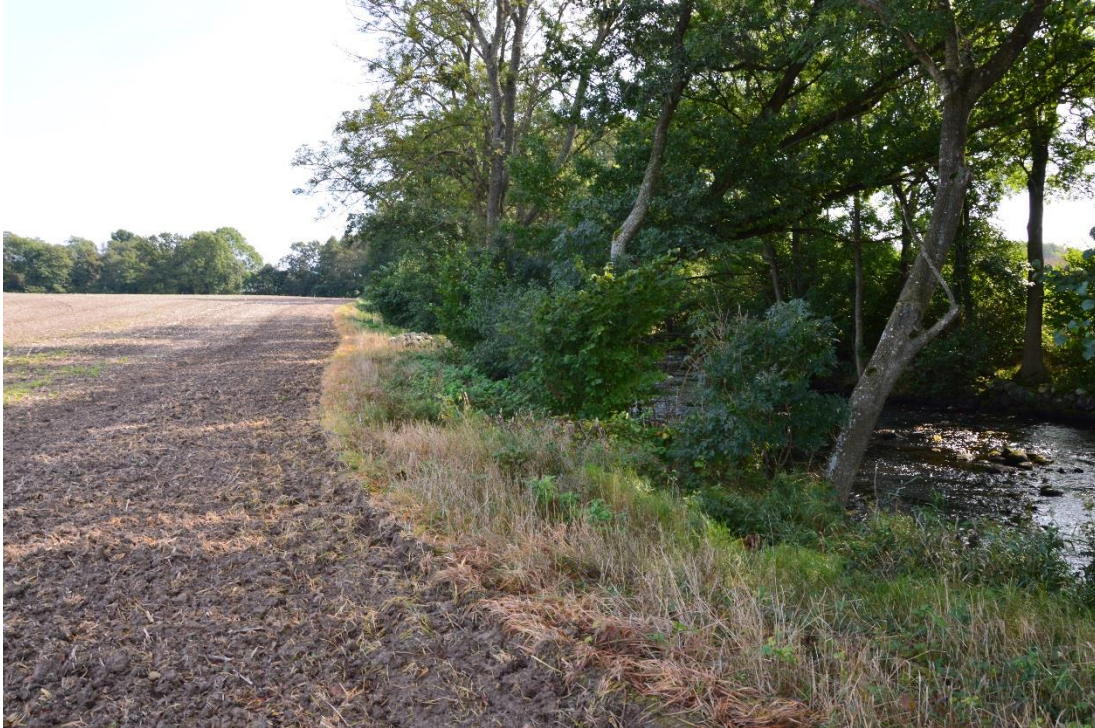
Bild 6. Närmiljön till Hagbyån domineras av åker. I slättlandskapet utgör även åker en betydande del av närmiljön. Befintlig skyddszon är ofta tillräcklig för att skuggande träd ska omge vattendraget, men på vissa platser finns behov av utökad skyddszon för att förebygga näringsläckage.

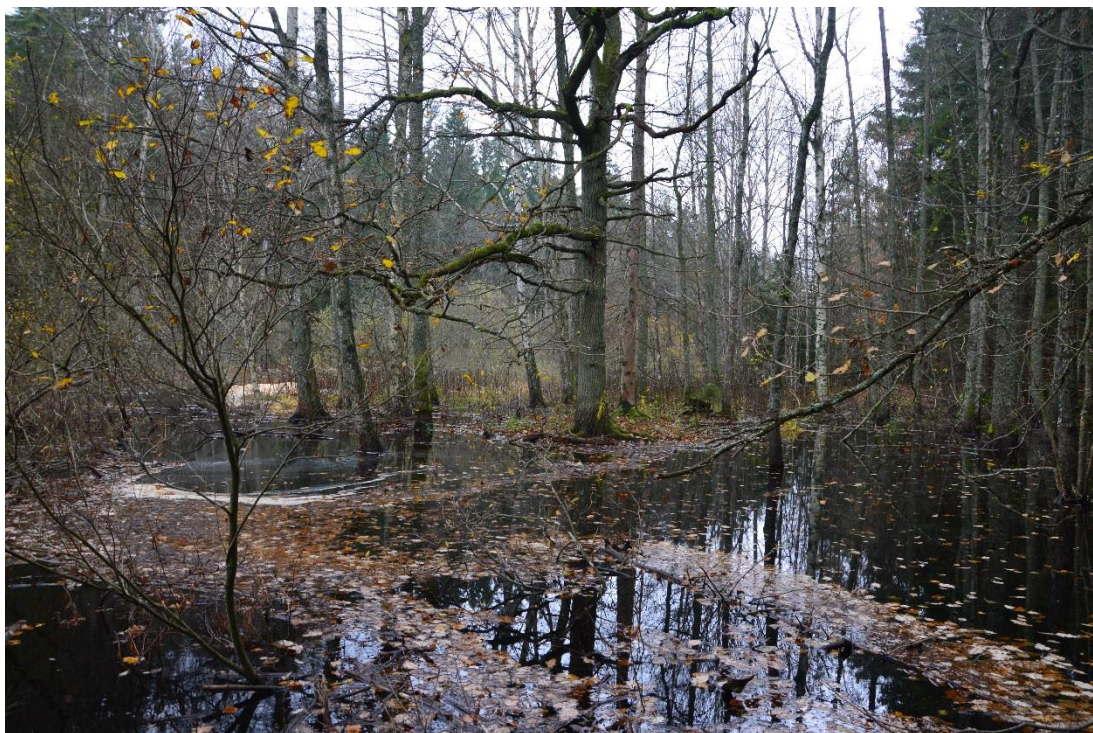
Bild 7. En utvecklad vattennära zon höjer naturvärdet på ett vattendrag och bidrar till en naturlig flödesregim. Uppströms Runtorp finns utvecklade sväm- och sumpskogar i anslutning till Hagbyån, i dessa miljöer finns rikligt av den rödlistade arten sumpviol.

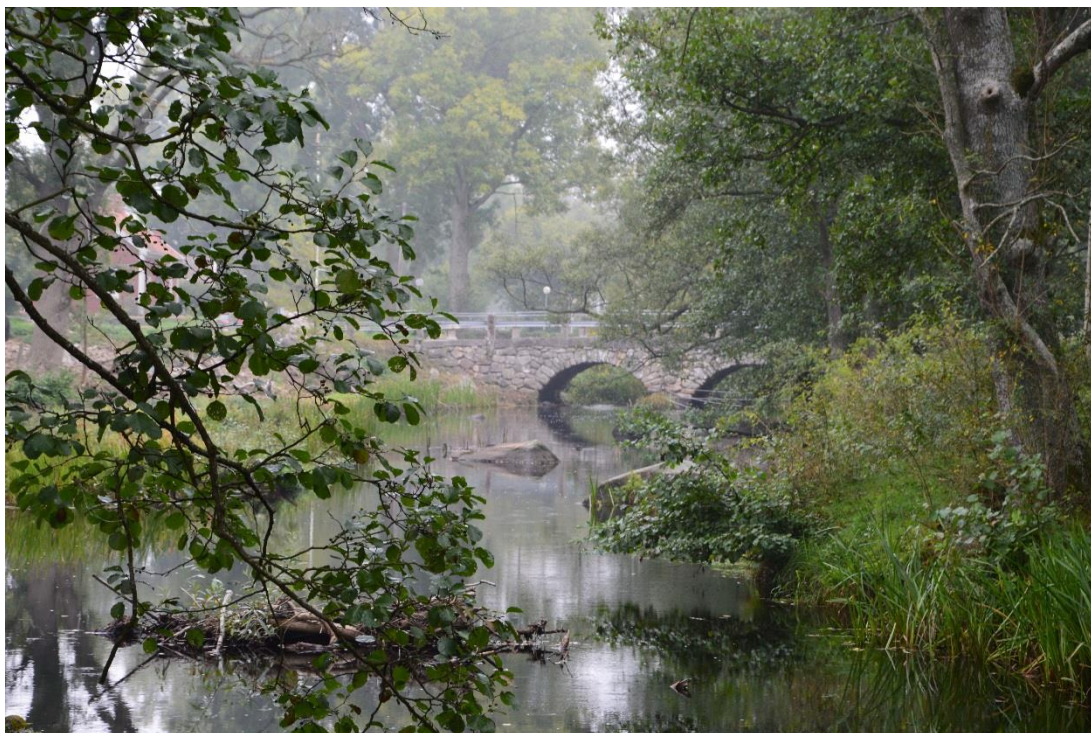
Bild 8. Kulturhistoriska värden finns längs Hagbyån i form av bl.a. dammkonstruktioner och äldre broar. På bilden syns valvbron vid Arby kyrka.

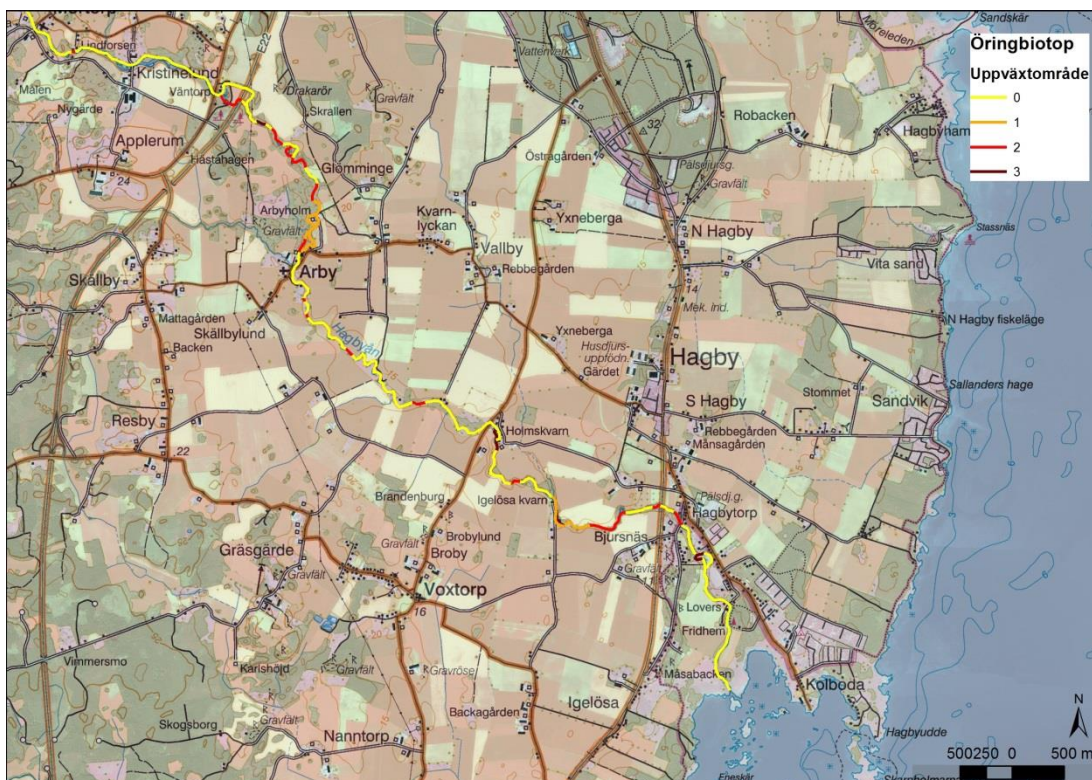
Karta 4. Kartan visar bedömningen av uppväxtområden för öring i Hagbyån i slättbygden. Lämpligheten som uppväxtområden har bedömts enligt skala; 0 = Inte lämpligt uppväxtområde, 1 = Möjliga men inte goda uppväxtområde, 2 = Tämligen goda uppväxtområden, 3 = Goda - mycket goda uppväxtområden.
