# Biotopkartering av Ljungbyån och Skureboån

## Sammanfattning

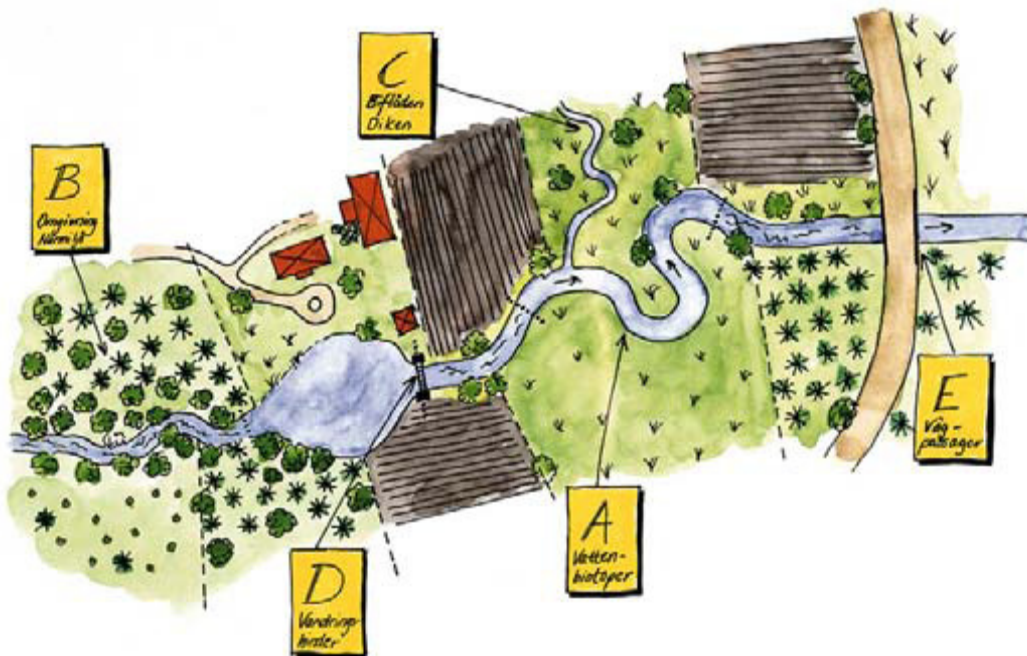
Figur 1. Skiss över de olika delarna som ingår vid en biotopkartering.

**Steg 2, fältkartering** (figur 1): Hela vattendraget fotvandras motströms och fem olika protokoll fylls i. Protokoll A beskriver vattenbiotopen, t.ex. bottensubstrat, strömförhållanden och vattenvegetation. Protokoll B beskriver vattendragets närmiljö (0-30 m på vardera sidan om vattendraget) och omgivning (30-200 m på vardera sidan om vattendraget). Här anges bl.a. markanvändning och skyddszoner. I protokoll C anges tillrinnande vattendrag och diken och deras påverkansgrad. Protokoll D beskriver vandringshinder. Protokoll E beskriver vägpassager som korsar vattendraget.

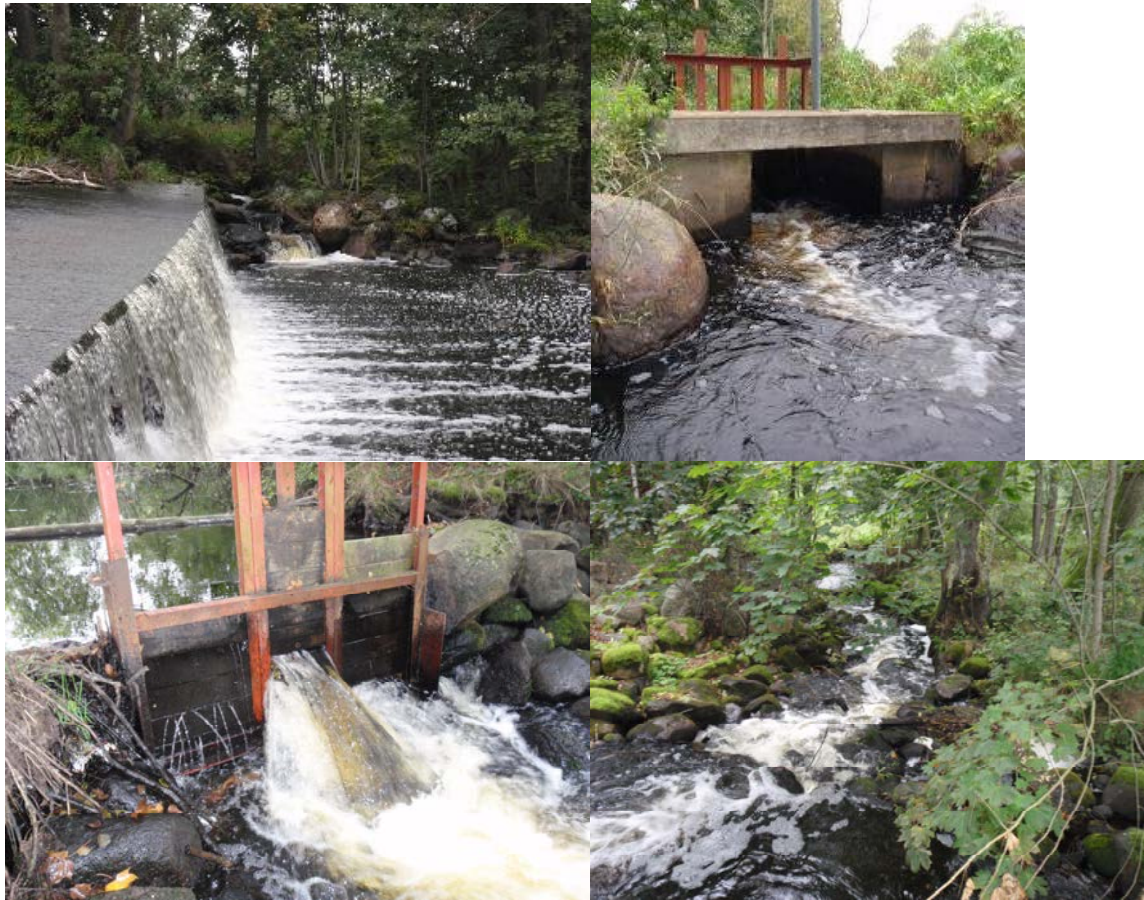
Det första vandringshindret i Ljungbyån från havet sett är St Binga (Bild 1). Det är en dammanläggning som tidigare använts för produktion av vattenkraft men som idag endast utgör en spegeldamm. Fallhöjden är ca 1,3 m. Vid detta hinder finns två omlöp anlagda för att fisken skall kunna ta sig förbi (Bild 2 och 3). Funktionen på dessa synes tillfredsställande. Dammen har i nuläget bedömts som ett partiellt hinder för öring, ål och ålyngel, men definitivt hinder för mört. Omlöpet på höger sida (sett nerifrån) har bra fart på vattnet (bild 4) vilket ger goda förutsättningar för öringen att hitta rätt. Dessvärre är passagen vid utskovet (bild 3) något svår att passera.

*Bild 1-4. Bilder som visar dammanläggningen vid St Binga.*

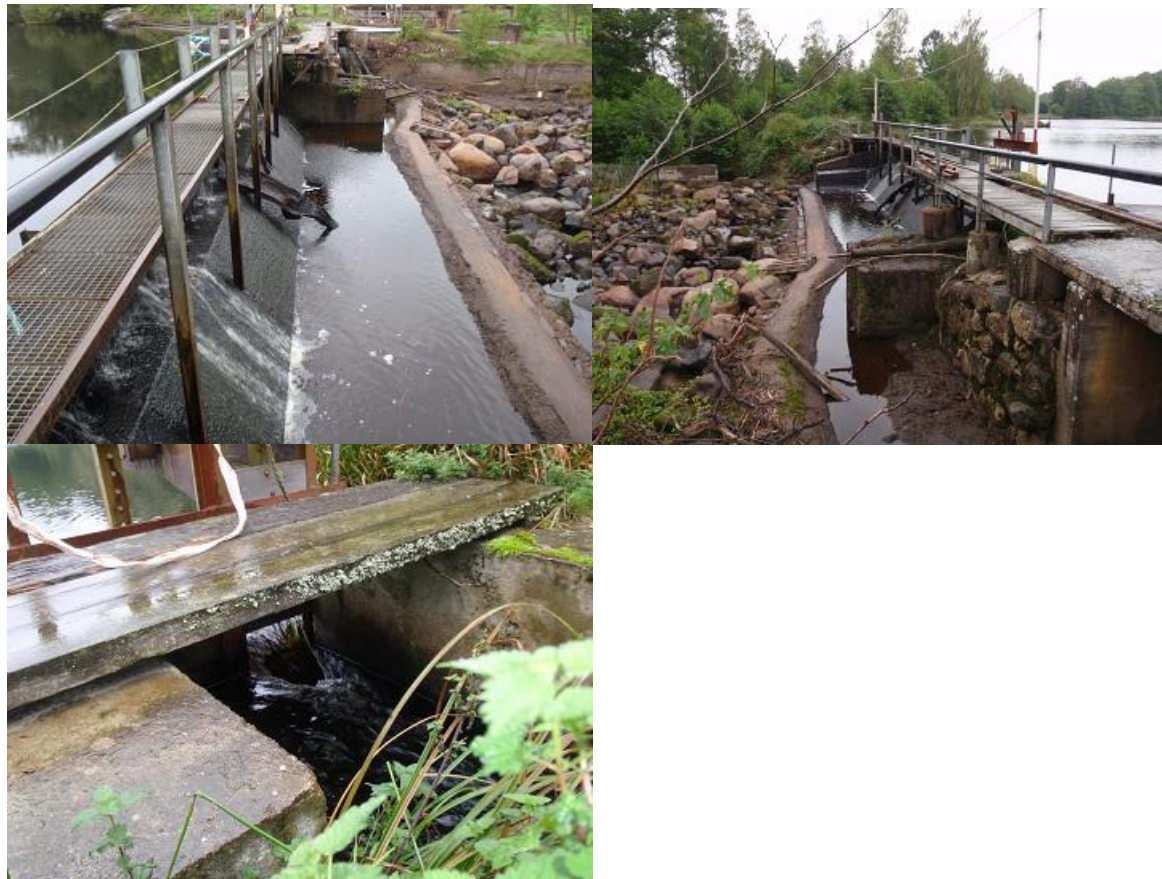
Det andra vandringshindret för fisken på deras väg upp i Ljungbyån utgörs av ett vattenkraftverk med en total fallhöjd på ca 2,5 m (bild 5 och 6). Vid detta hinder, som utgör ett partiellt hinder för öring, mört och ålyngel vid vissa vattenföringar, finns ett omlöp (bild 7). Den vuxna ålen bedöms kunna ta sig förbi utan problem. Funktionen på omlöpet synes tillfredsställande.

Bild 5-7. Vandringshindret vid Kölbygärde samt utskovet (bild 7).

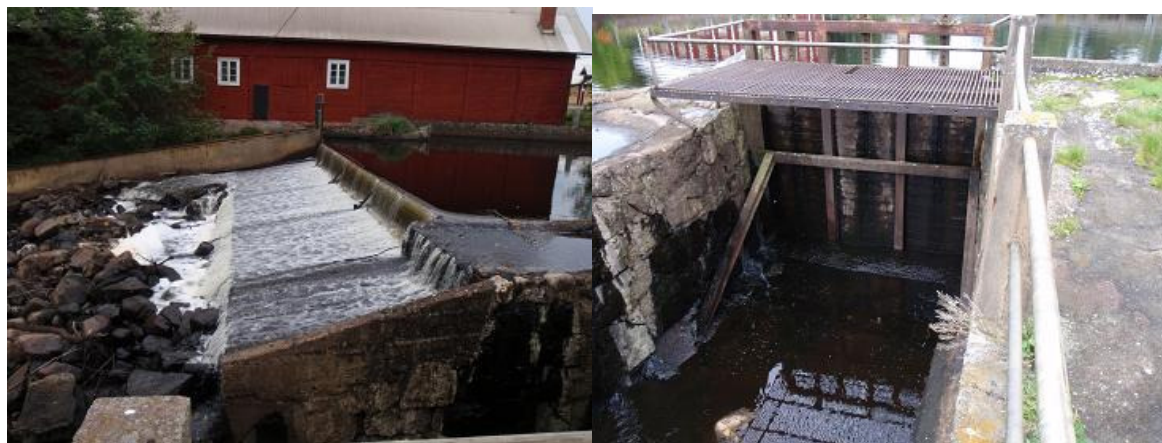
Vandringshindret vid Krankelösa utgörs av ett före detta vattenkraftverk som har tagits ur bruk. Idag används dammen endast som spegeldamm. Den totala fallhöjden uppmättes till ca 2,3 m. Vid hindret finns en denilränna som utgör ett partiellt vandringshinder för öring och vuxen ål men bedöms som ett definitivt hinder för mört och ålyngel. Funktionen på denilrännan är dock ett frågetecken eftersom delar av rännan var igensatt av grenar och skräp. Den bör ses över med jämna mellanrum.

Bild 8 och 9. Vandringshinder vid Krankelösa och det lilla utskovet.

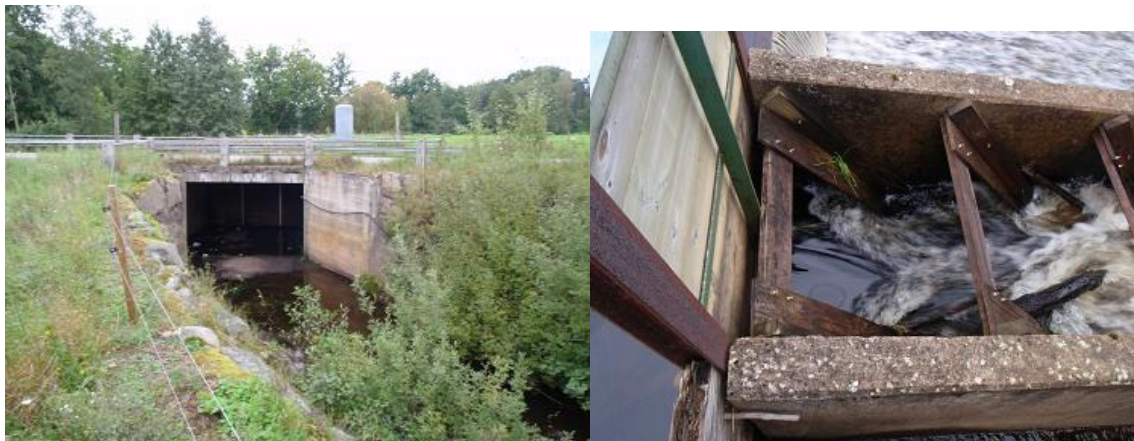
*Bild 10 och 11. Det stora utskovet med torrfåra samt utskovet vid denilrännan (bild 11).*

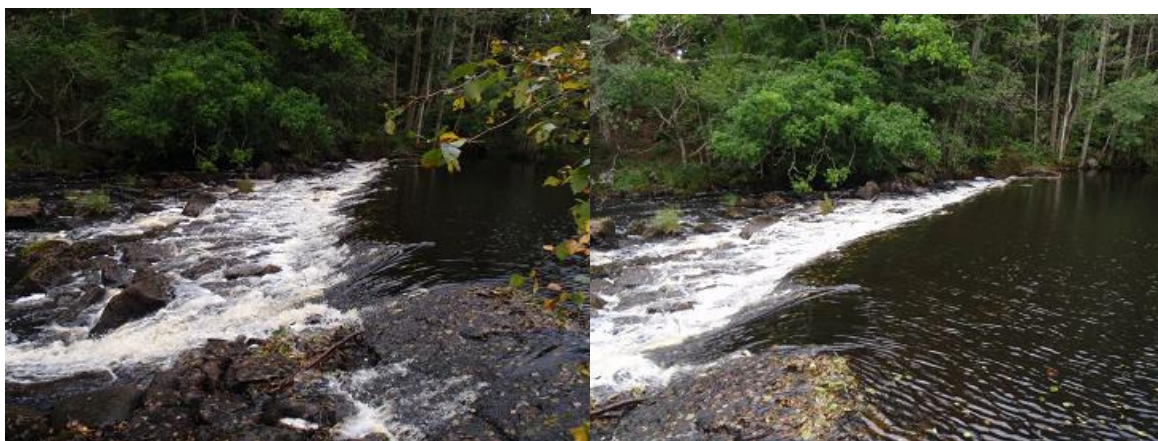
Dammen neströms Harby utgör ett partiellt hinder för öring och vuxen ål och ett partiellt-definitivt hinder för mört och ålyngel vid inventeringstillfället. Den totala fallhöjden var ca 1m. Detta vandringshinder borde vara lätt att delvis riva ut för att underlätta vandringen för mörten mfl arter. Dammen används endast till bad och ev. vattenuttag.

*Bild 12 och 13. Harby kvarndamm utgör en liten dammanläggning.*

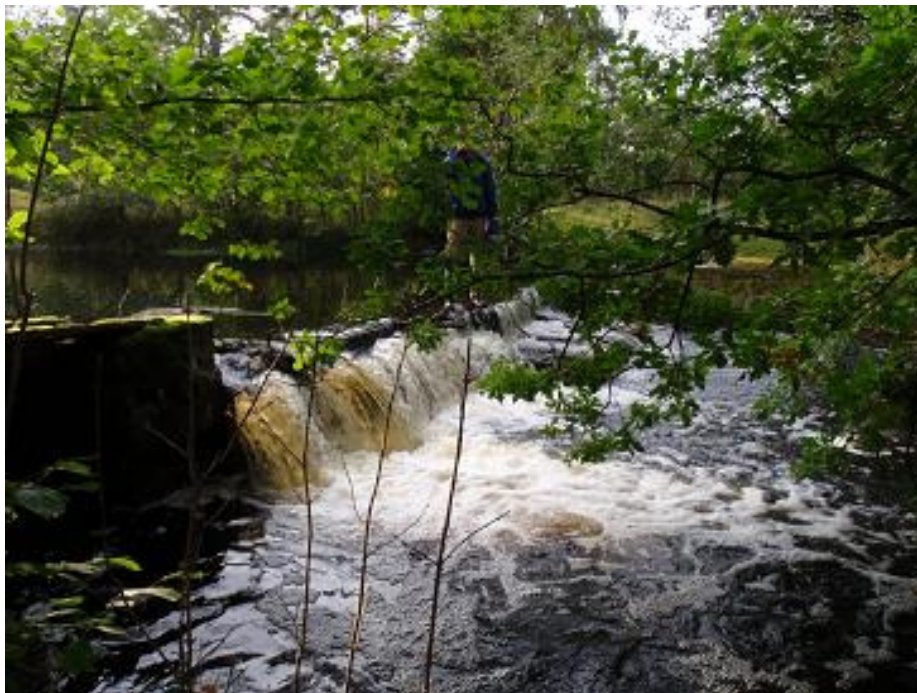
Vid slutet på sträcka 36 uppströms den lilla kvillen finns en liten dammanläggning som kan utgöra ett vandringshinder för mörten mfl. arter. Det finns dock en delvis naturlig passage förbi vandringshindret som vid rätta flöden möjliggör passage även för mörten och ålänglet. Den totala fallhöjden var ca 1,4 m. Vandringshindret utgör slutet/början av första delen av Ljungbyån och början av den västra förgreningen.

*Bild 14. Den gamla dammen vid Källstorp i början av västra fåran av de två förgreningarna.*

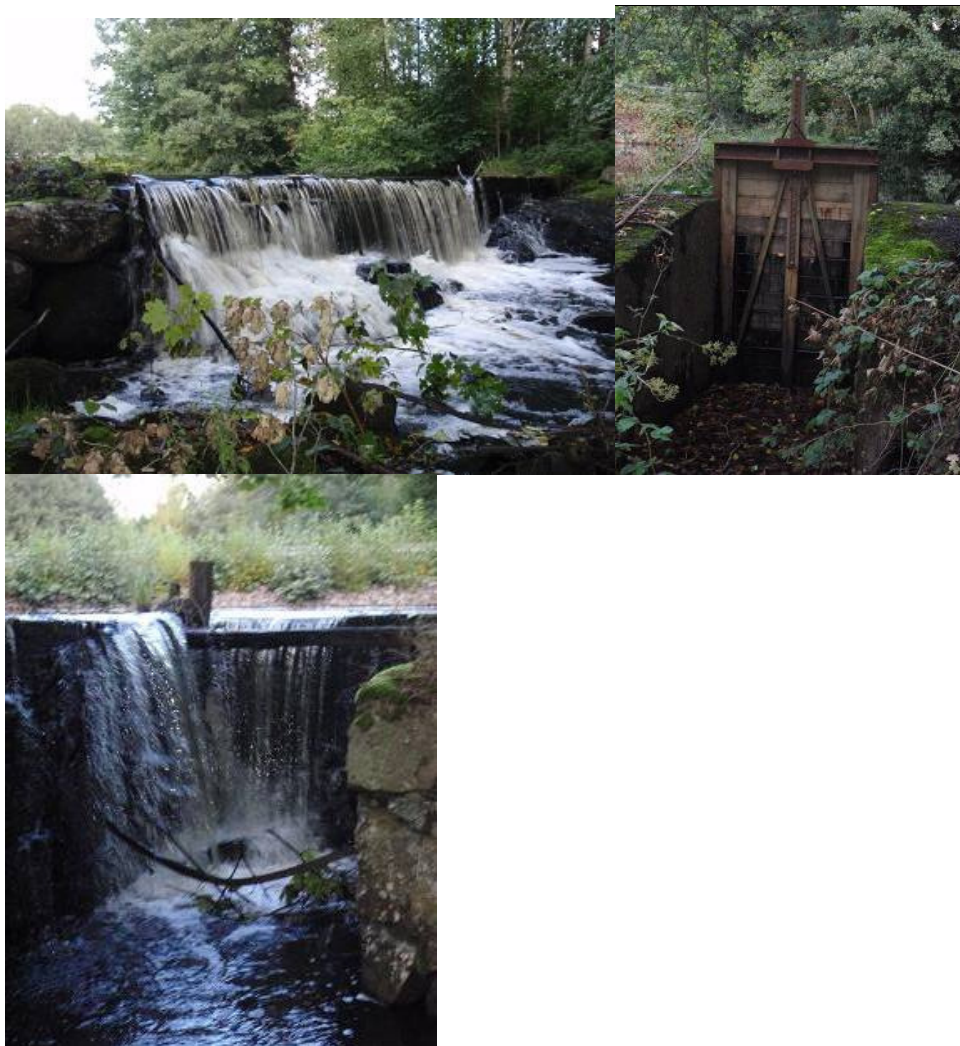
Det första vandringshindret på sträckan är Norra gården (Bild 15). Det är en dammanläggning som tidigare använts för produktion av vattenkraft men som idag endast utgör en spegeldamm. Fallhöjden är ca 1,5 m. Vid detta hinder finns två utskov anlagda men hindret bedöms som definitivt för fisk (Bild 16 och 17. För närvarande finns ingen passage för fisken att ta sig förbi vandringshindret.

*Bild 15-17. Vandringshindret vid Norra Gården i västra förgreningen av Ljungbyån.*

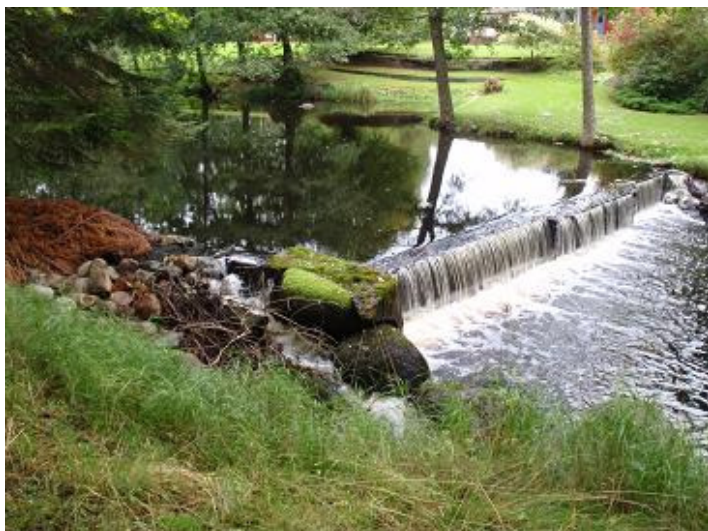
Vandringshindret vid Fredrikström strax innan Hålldammen utgör ett partiellt hinder för öring och ett definitivt hinder för mört och liknande fiskarter. Fallhöjden var ca 0,7 m. Hindret utgörs av en spegeldamm som troligen går ganska lätt att åtgärda. Passage för fisk skulle kunna göras vid sidan om där en annan damm är belägen med ett gammalt utskov. I nuläget rann dock inget vatten där.

*Bild 18. Vandringshindret vid Fredrikström södra.*

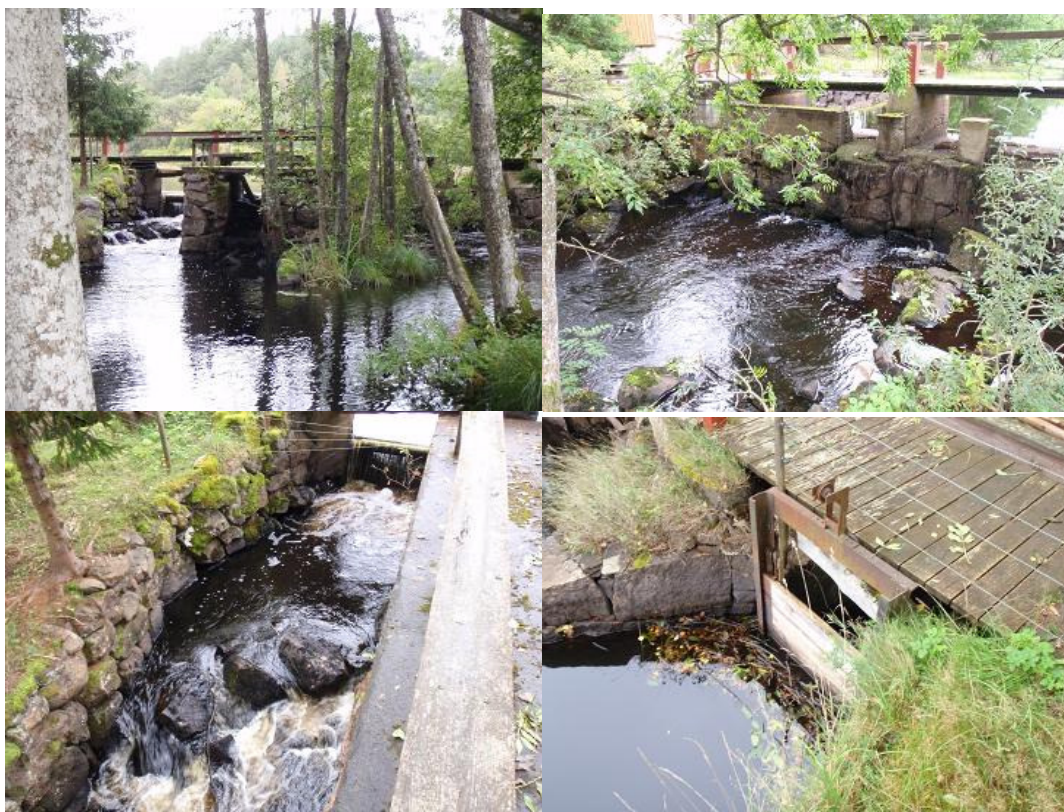
Ett definitivt vandringshinder för fisk med flera utskov utgör troligen en rest av ett gammalt vattenkraftverk som troligen inte används i dagsläget. Fallhöjden är ca 1,8 m.

*Bild 19-22. Vandringshindret vid Fredriksström norra.*

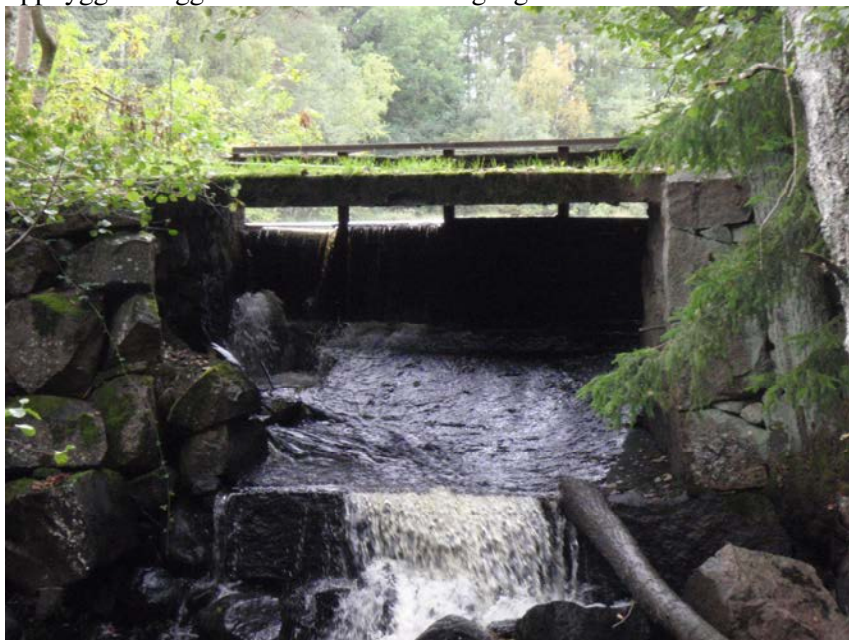
Hålldammen består av totalt tre dammöppningar benämnt östra, mellersta och Hålldammen. Den östra dammutskovet har den lägsta fallhöjden ca 0,8 m. Efter utskovet rinner vattnet igenom ett större skogsparti och vidare ut i dammen som utgörs av Fredrikström norra. Dammen utgör ett definitivt vandringshinder för fisk i dagsläget. Enligt markägaren skulle det gå bra att riva ut eller åtminstone

göra ett omlöp från Hålldammen och ner till Fredriksström norra. Vid dammen finns ett utskov uppbyggt av liggande träbalkar med en gångbro över. Utskovet är ålderstiget.

*Bild 23. Hålldammen östra vandringshinder.*

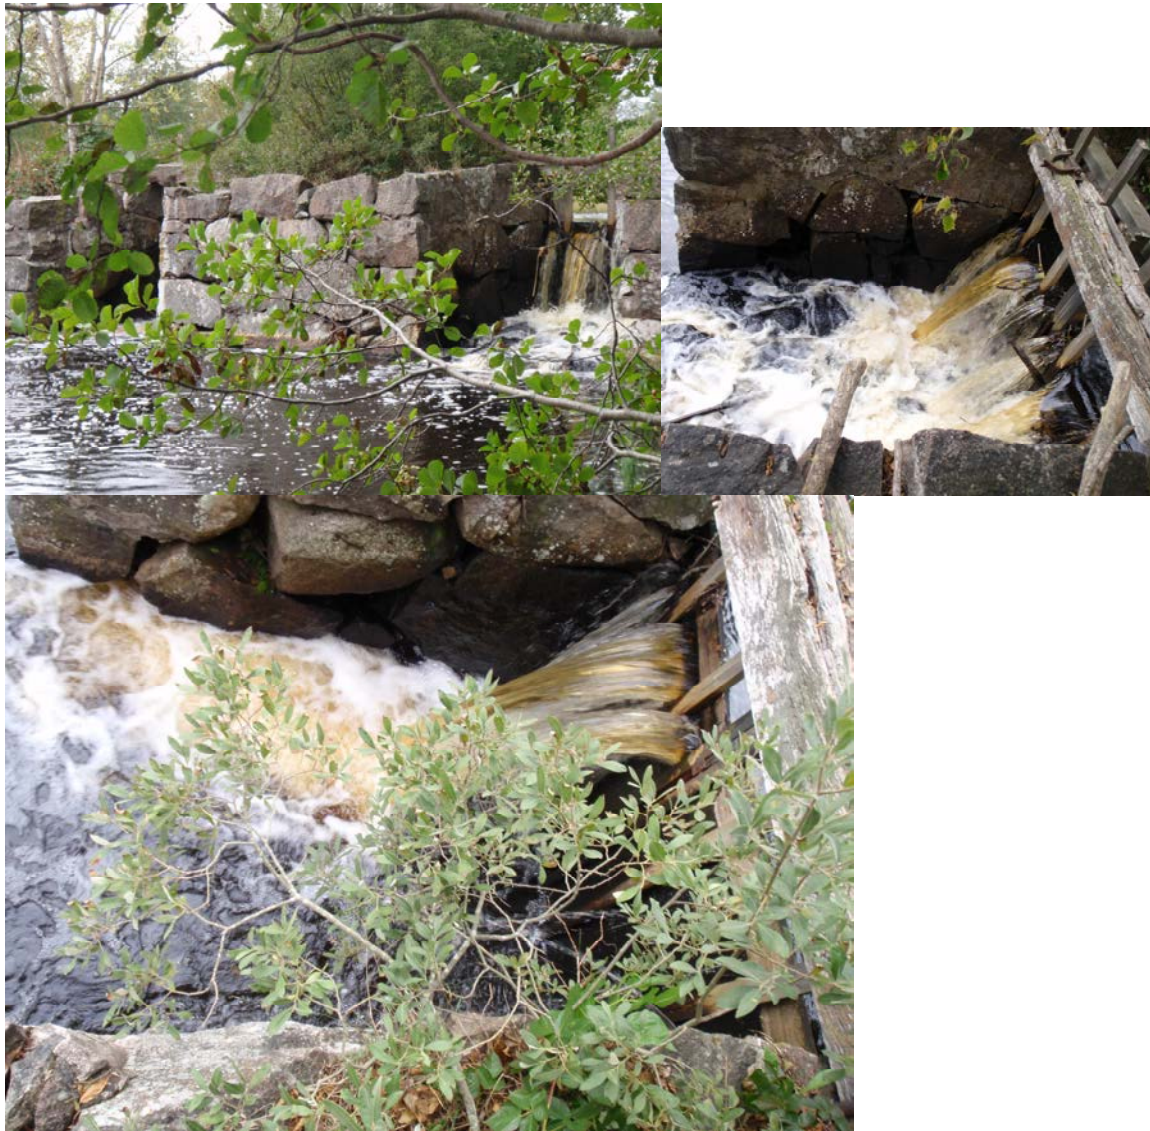
Denna damm består av sten och har två utskov av liggande träbalkar. Hindret är definitivt för fisk i dagsläget. Fallhöjden var ca 1,4 m. Vattnet rinner vidare ner till den stora dammen benämnd Hålldammen.

*Bild 24-26. Hålldammen mellersta (bild 24) och de två utskoven som ligger bredvid varandra (bild 25 och 26).*

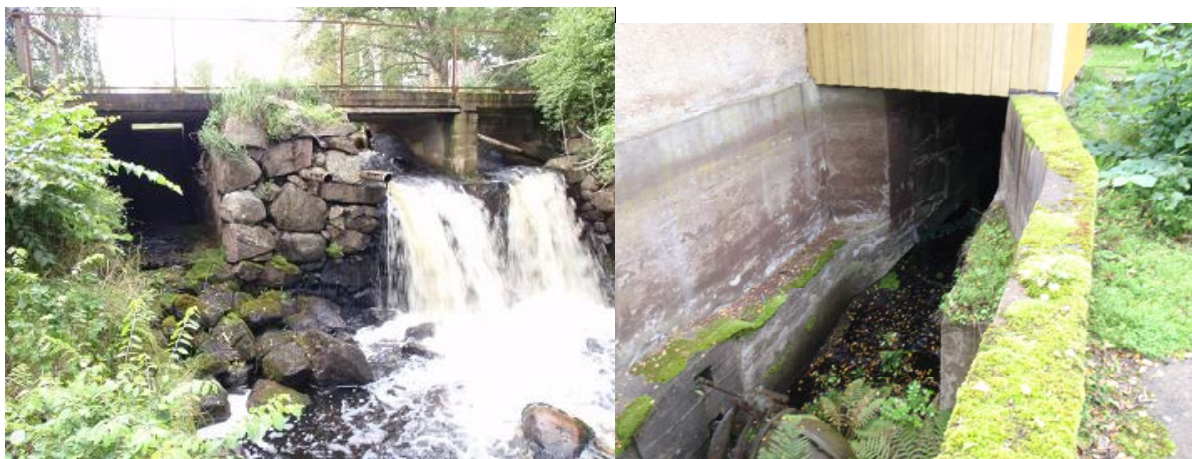
Den nedersta och största dammen av de tre vid Hålldammen. Fallhöjden var ca 3 m och utgör ett definitivt hinder för fisk att passera. Dammen har tre utskov plus torrfåran från kraftverket som inte används dagsläget.

*Bild 27 och 28. De tre utskoven visar i bild 27 samt delar av den övre torråran från kraftverket (bild 28).*

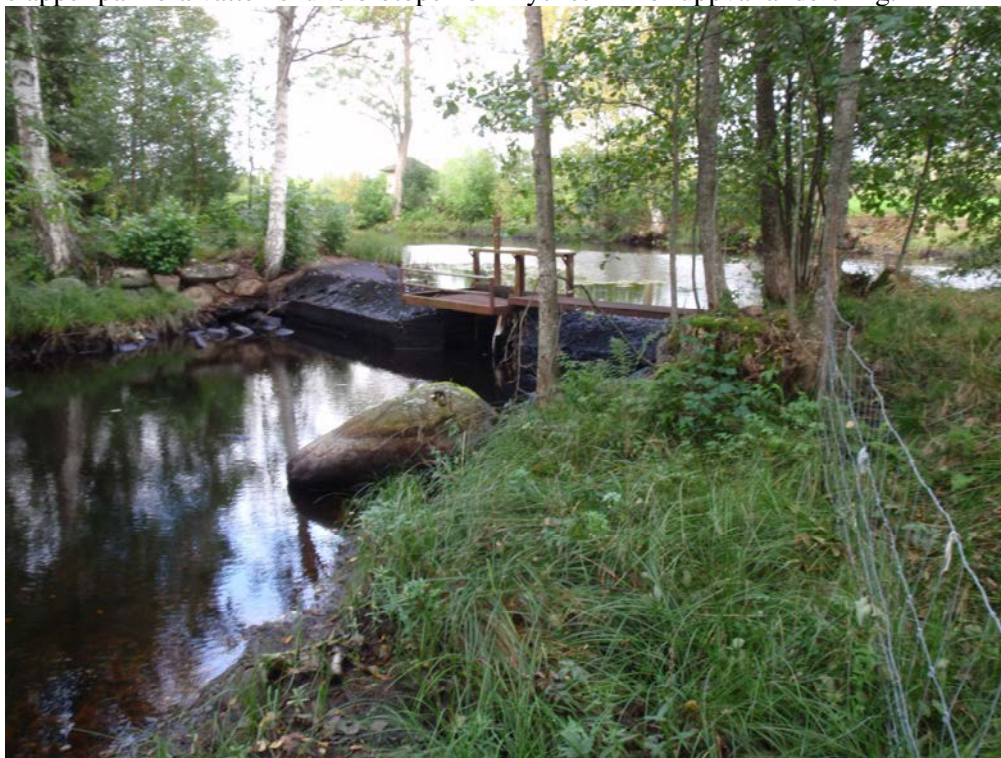
Vandringshindret vid Dansbo utgörs av en liten damm med en total fallhöjd av ca 0,5 m. i dagsläget har fisken svårt att passera genom det trånga utskovet och bedömdes därför som definitivt-partiellt för öring och definitivt för mört och liknande arter. Med ett litet smärre ingrepp går det att åstadkomma passage förbi hindret. Kraftverksfåran ligger idag nedgrävd och sträcker sig ca 150 m nedströms vandringshindret och mynnar ut i kraftverksfåran där det mesta av vattnet rinner. En liten men mycket fin sträcka finns efter vandringshindret och ner ca 300 m nedströms hindret. Om kraftverksägaren släpper på mera vatten skulle biotopen bli mycket fin för uppväxande öring.

*Bild 29. Vandringshindret vid Dansbo.*

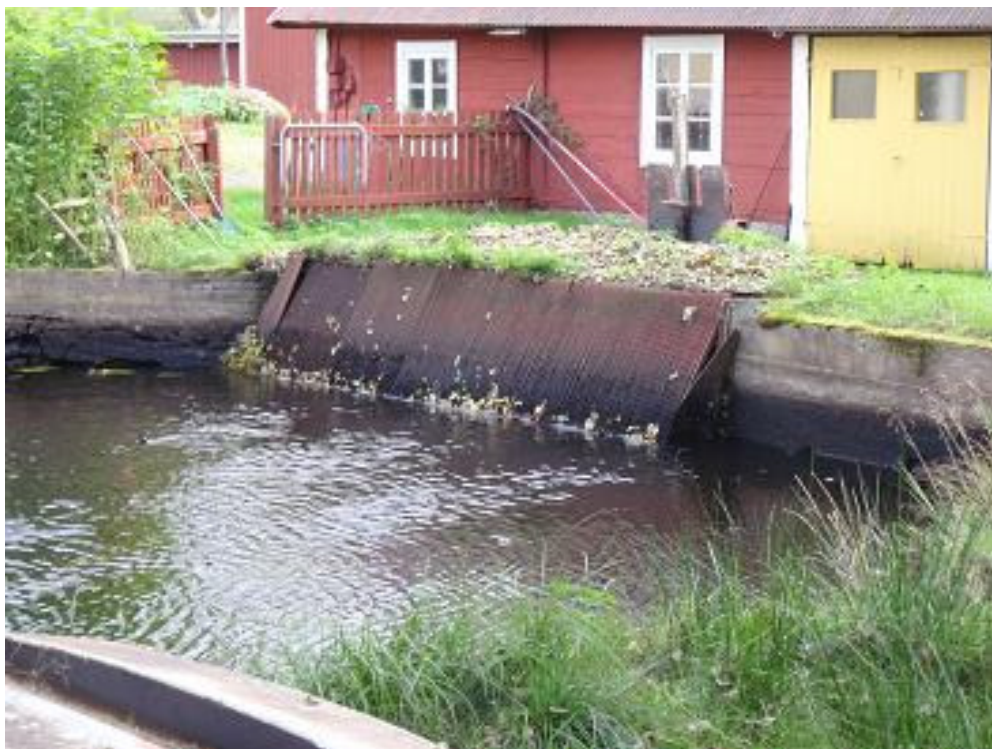
Bild 30. Början av kraftverksfåran vid Dansbo.

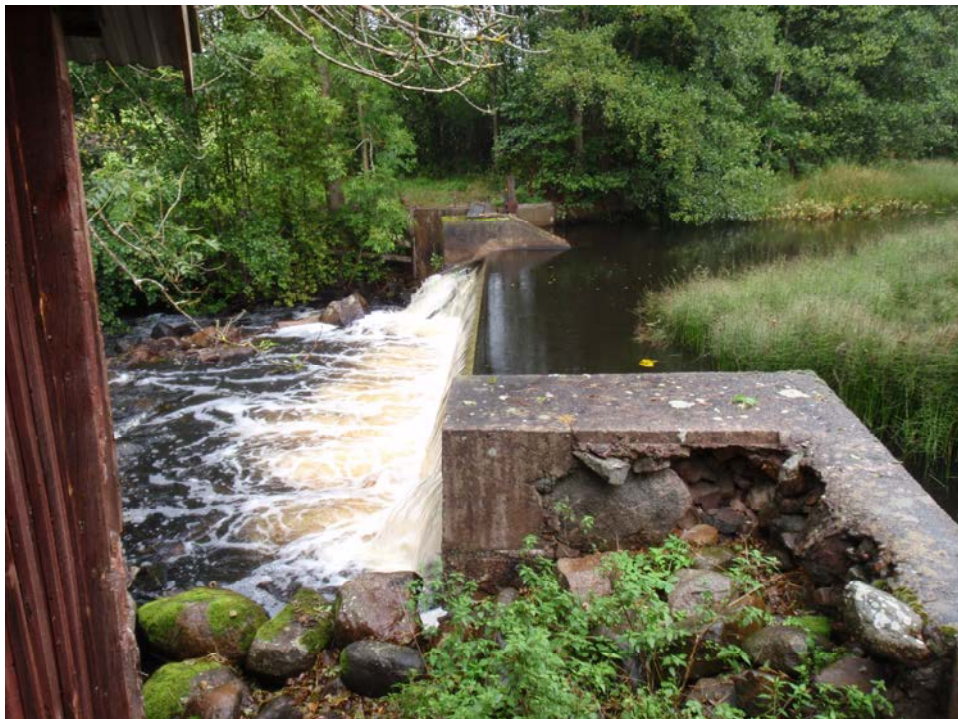
Utgörs av en gammal dammanläggning som tidigare använts troligen som kraftverk. Fallhöjden är ca 1 m och utgörs av damm gjord av sten och betong. Två utskov finns den ena går in i det gamla kraftverket och den andra används idag att reglera vattenståndet med (se bild 31). Dammen bedöms idag som definitivt vandringshinder för öring.

*Bild 31. Första vandringshindret i Gunnaboån.*

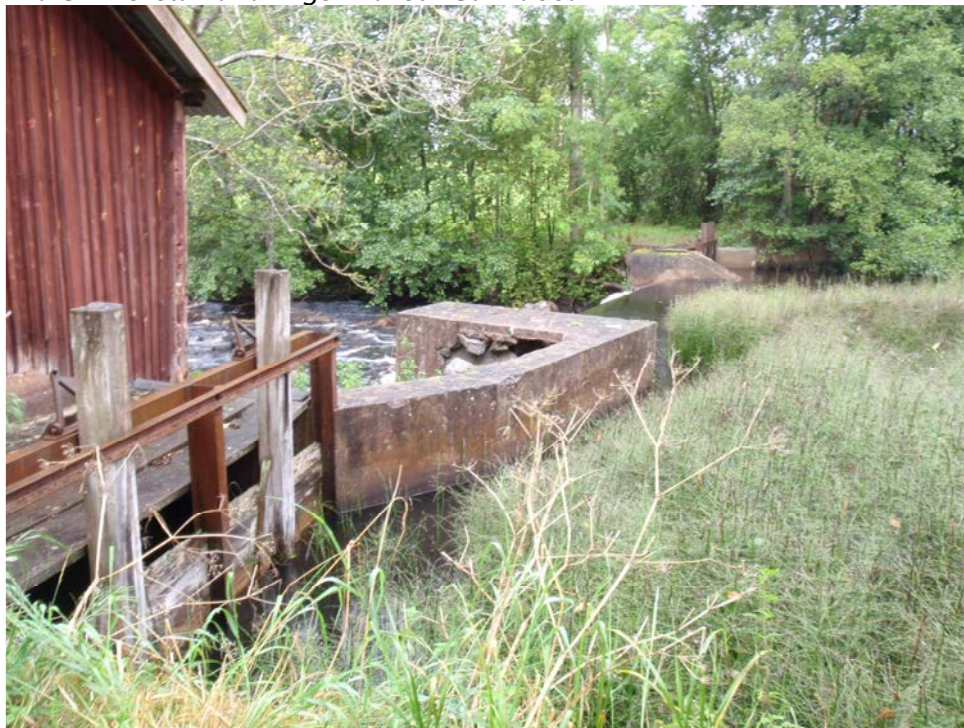
*Bild 32. Det andra utskovet till kraftverket i främre delen av bilden.*

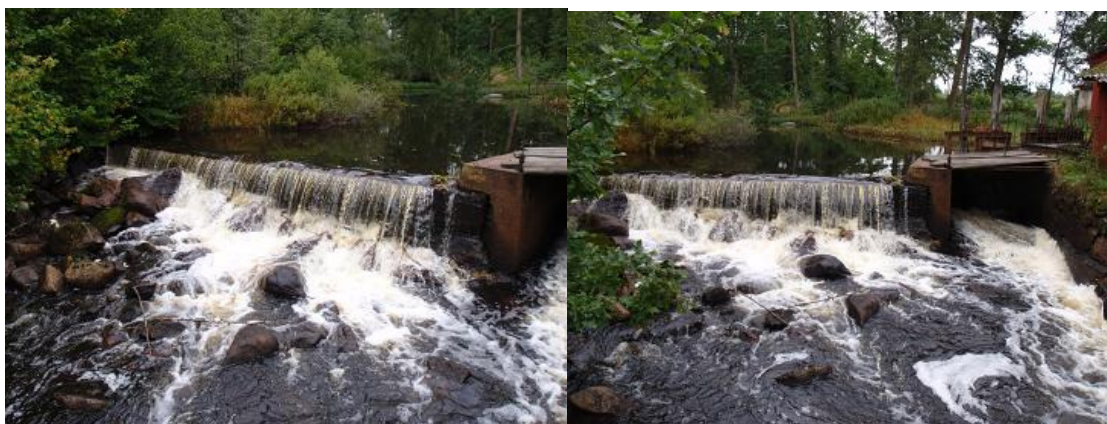
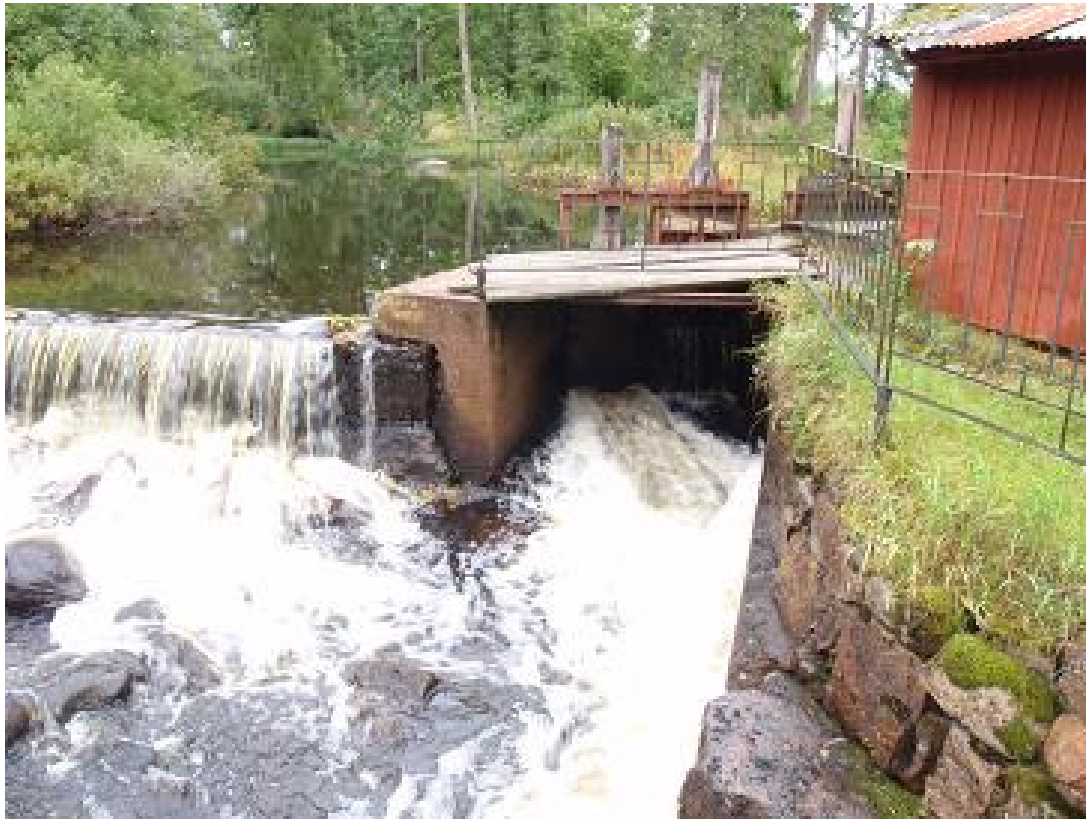
Även detta vandringshinder används idag endast som spegeldamm. Dammen ägs av två systrar som har en sommarstuga i närheten av dammen. Fallhöjden här är ca 1,1 m. Hindret bedöms som partiellt för öring men definitivt för mört och dylika arter. Passage för öring kan befrämmas genom att skapa några bassänger på hindrets högra sida (se bild 33). Bassängerna byggs med fördel av material som redan finns på plats.

*Bild 33-35. Björkbacken ost.*

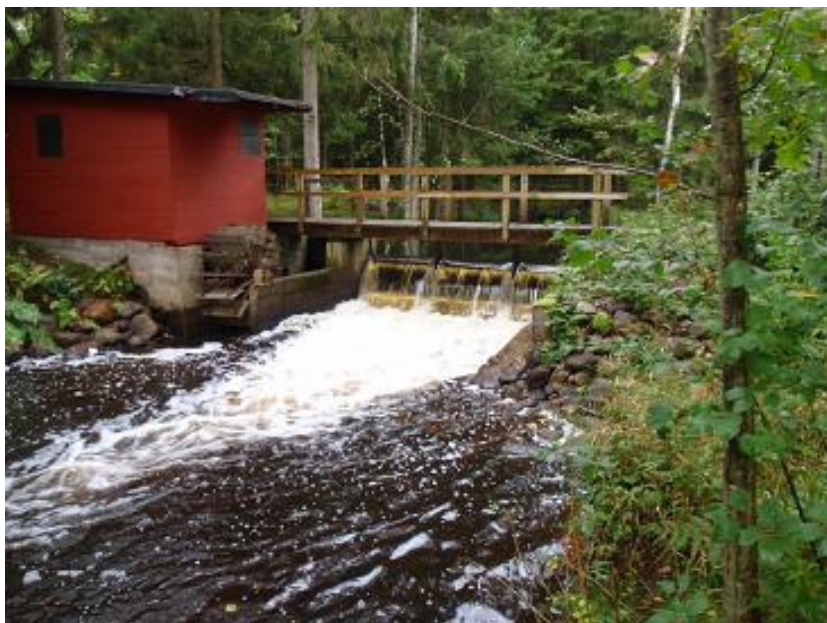
Detta vandringshinder synes nyligen uppfört och syftet med dammen synes vara att driva ett litet kvarnhjul som troligen är kopplat till en generator. Det finns ett omlöp som i dagsläget är igenväxt och ej passerbart för fisk längs med östra sidan av den lilla ön, Björkö. Fallhöjden var ca 0,8 m och hindret bedömdes som partiellt-definitivt för öring och definitivt för mört och liknande arter.

*Bild 36. Vandringshinder vid Björkö.*

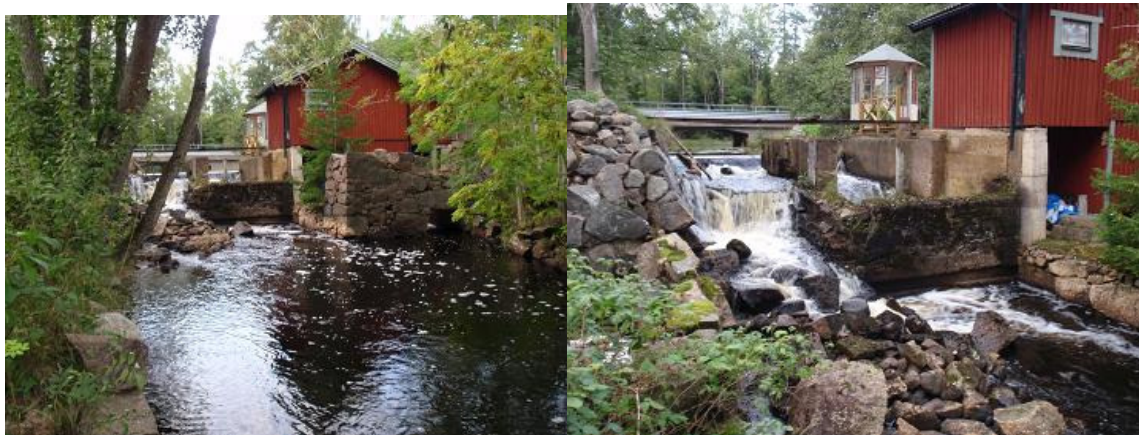
Hindret vid Blomsterkulla utgörs av en damm med ett fungerande kraftverk som var i drift vid tiden för inventeringstillfället. Fallhöjden här är ca 2m och utgörs av två utskov samt en intag till själva kraftverket. Själva vandringshindret är definitivt för öring men det finns en vandringsväg för öringen, en delvis grävd och delvis naturlig sidofåra som börjar ca 200 m uppströms hindret och sträcker sig ner ca 300 m nedströms hindret. Utloppet i Gunnaboån var dock kraftigt igenväxt och svårt att hitta. Det är alltså möjligt att öringen kan vandra upp där vid höga vattenflöden.

*Bild 37-38. Vandringshindret vid Blomsterkulla.*

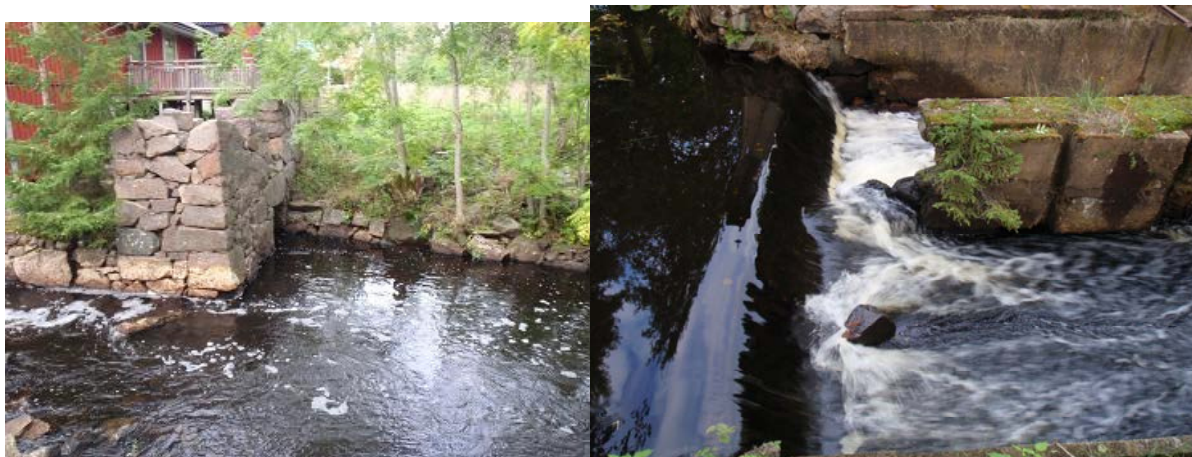
Bild 39-40. Vandringshindret vid Blomsterkulla.

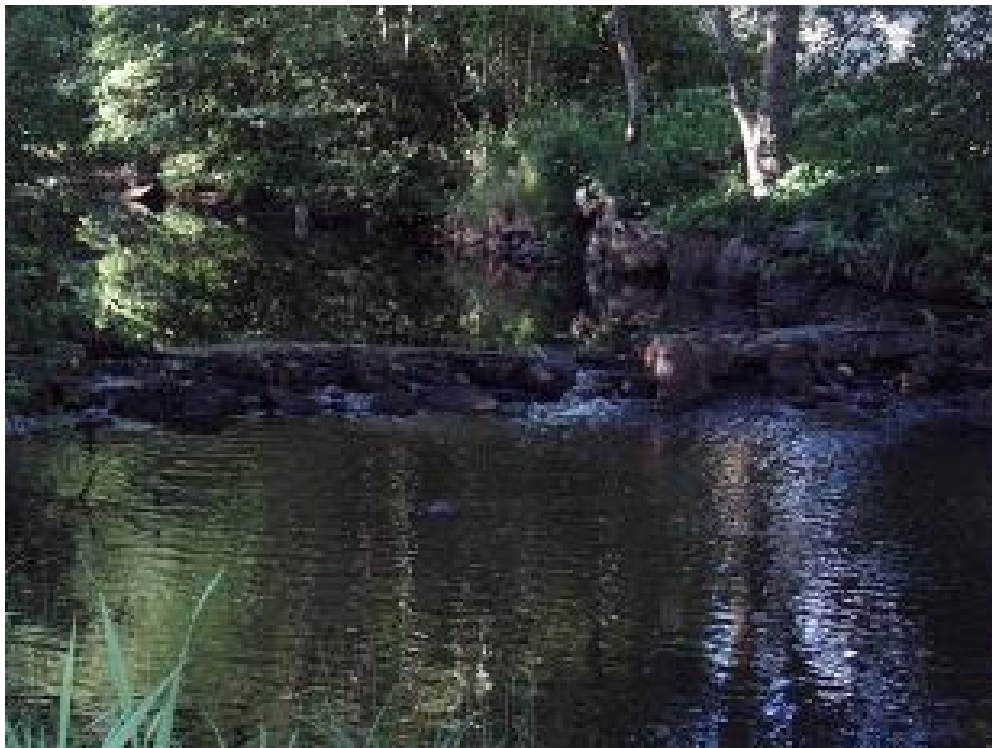
Inga egentliga vandringshinder noterades utmed sträckan, ett potentiellt hinder värt att notera hittades emellertid. Fallhöjden på detta hinder var ca 0,3 m och det bedöms i nuläget vara passerbart för fisk (karta 1 och 4, bilaga 4). Det finns dock viss risk att igensättning av hindret kan förekomma t ex om mycket bröte fastnar och dämmer upp ån. Risken bedöms som liten.

*Bild 41. Vandringshindret i Smedstorpsån.*

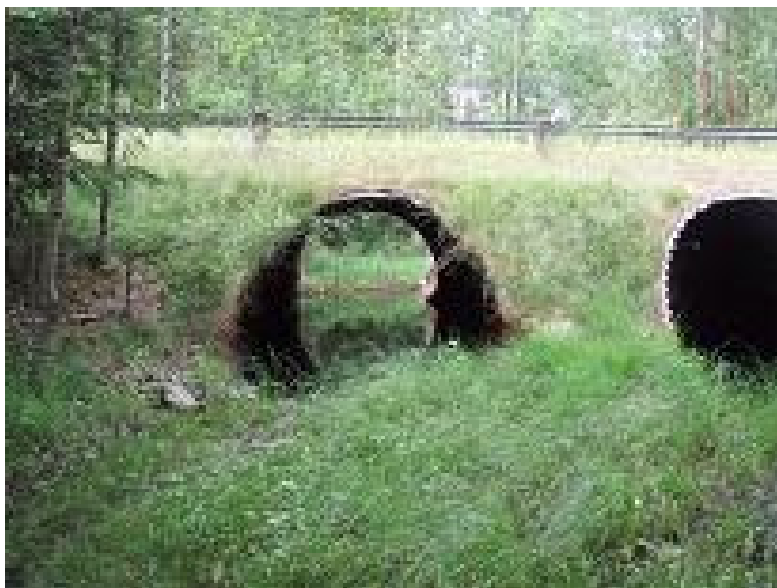
Längs med Äspebäcken noterades totalt en bro, vilket gav ett snitt på 0,4 broar per km. Bron utgjordes av en sk rörbro vid Kölebäck. Bron utgjorde inget vandringshinder vare sig för fisk eller uter men det fanns ingen passage under bron för småvilt mfl. Vegetationen kring ån vid vägen var av blandskogskaraktär och täckningen var god (klass 3).

*Bild 42. Rörbro vid Kölebäck.*

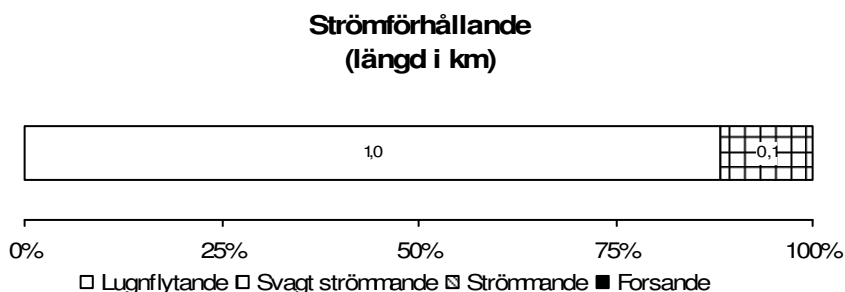
På sträckan var lugnflytande vatten den dominerande strömtypen. 53 % av vattendragets längd dominerades av denna strömtyp (figur 39). Resterande delen av sträckan hade svagt strömmande vatten. Dessa delar utgjorde de delar som hade lite vatten och när det nämns strömmande så var det snarare sipprande.

*Figur 39. Dominerande (klass 3) strömförhållande på sträckan (grundat på bottenstrukturen samt mängd findetritus). Siffrorna i stapeln anger längd (km) för respektive strömtyp.*

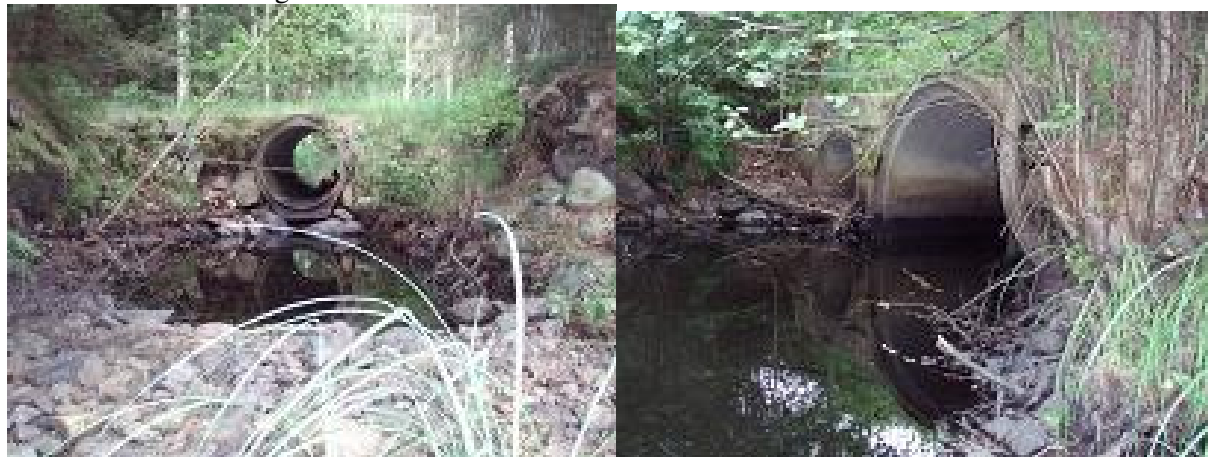
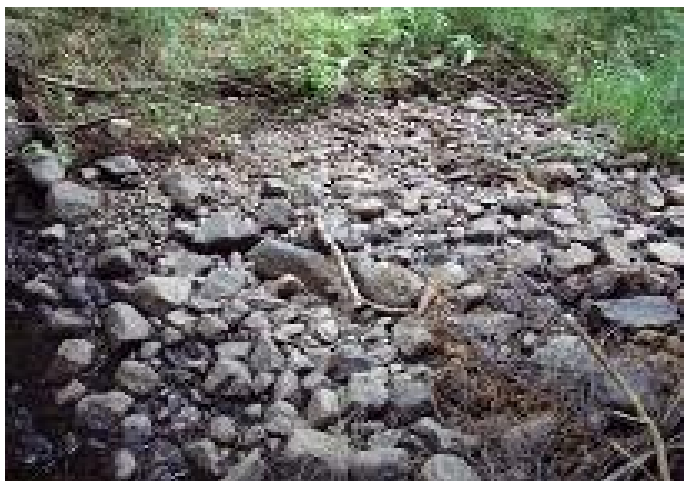
Hindret utgörs av en liten trumma som sannolikt inte medför några större hinder vid ett någorlunda vattenflöde. Passerbarheten bedömdes som partiellt för mörkt och ålyngel. Bilderna visar uppströms och nedströms vandringshindret samt en klack nedan hindret.

*Bild 43-45. Vandringshinder vid skogsväg mot lunsen.*

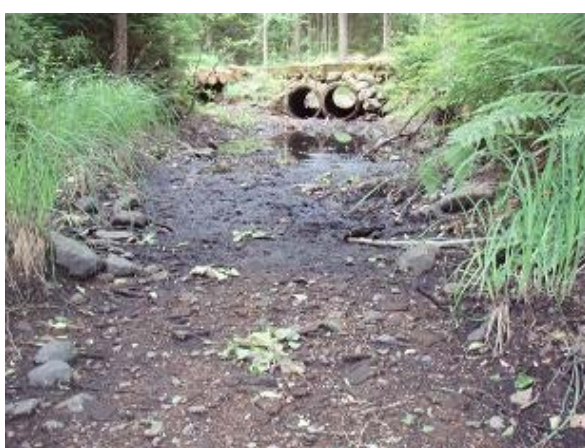
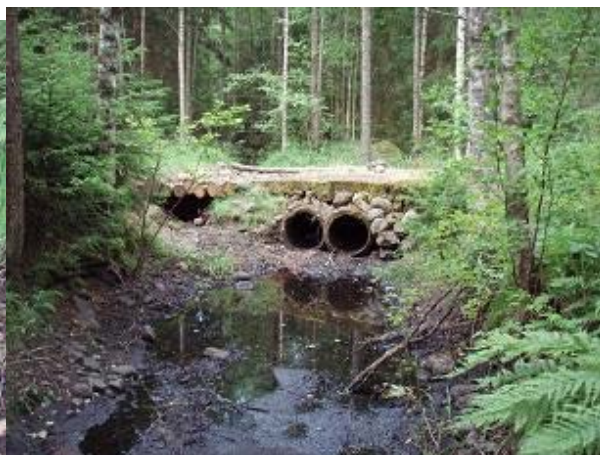
Hindret utgörs av en tre små trummor som sannolikt inte medför några större hinder vid ett någorlunda vattenflöde. Passerbarheten bedömdes som partiellt för mört och ålyngel. Bilderna visar trummorna nedströms vandringshindret. Den vänstra trumman bör rensas för att säkerställa vägen vid högvattenflöde

*Bild 46 och 47. Vandringshinder vid liten skogsväg.*

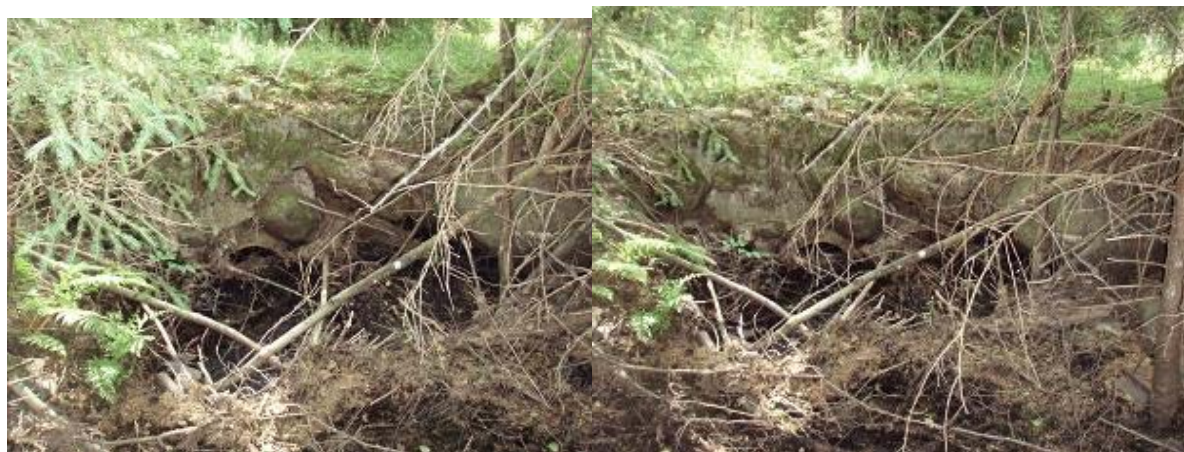
Definitivt hinder för öring i nuläget. Passage går dock lätt att möjliggöra genom att rensa betongrören.

*Bild 48 och 49. Vandringshinder vid skogsväg.*

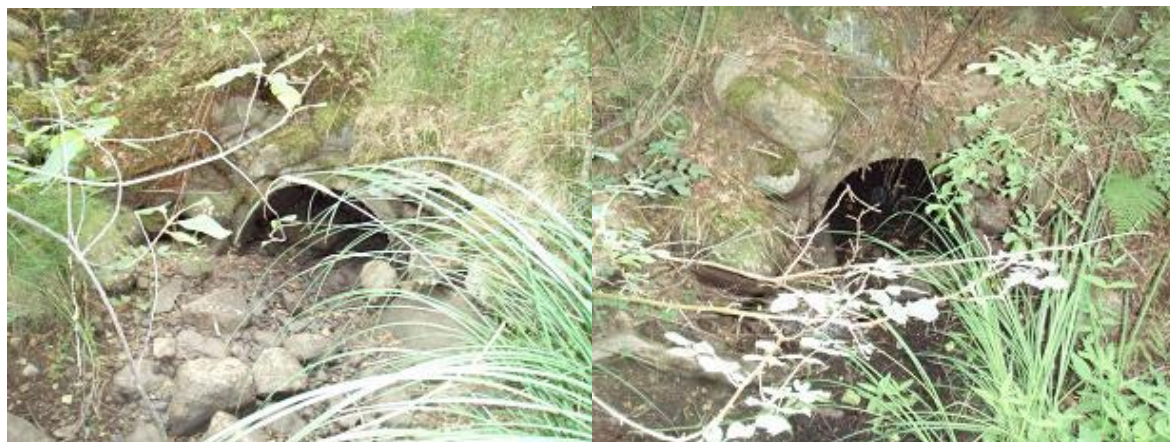
Hindret utgörs av en liten trumma som sannolikt inte medför några större hinder vid ett någorlunda vattenflöde. Passerbarheten bedömdes som passerbar för mört och ålyngel. Bilderna visar nedströms och uppströms vandringshindret.

*Bild 50 och 51. Vandringshinder vid skogsväg*

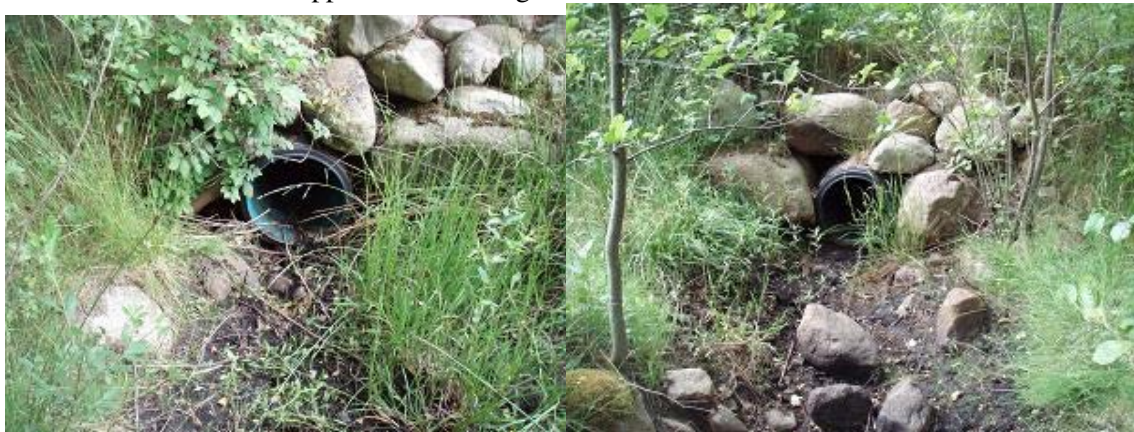
Hindret utgörs av en mindre plasttrumma som sannolikt inte medför några större hinder vid ett någorlunda vattenflöde. Passerbarheten bedömdes som passerbar för mört och ålyngel. Bilderna visar

trumman nedströms och uppströms vandringshindret.

*Bild 51 och 52. Vandringshinder dålig skogsväg.*
