# Biotopkartering av Ljungbyån och Skureboån

## Sammanfattning

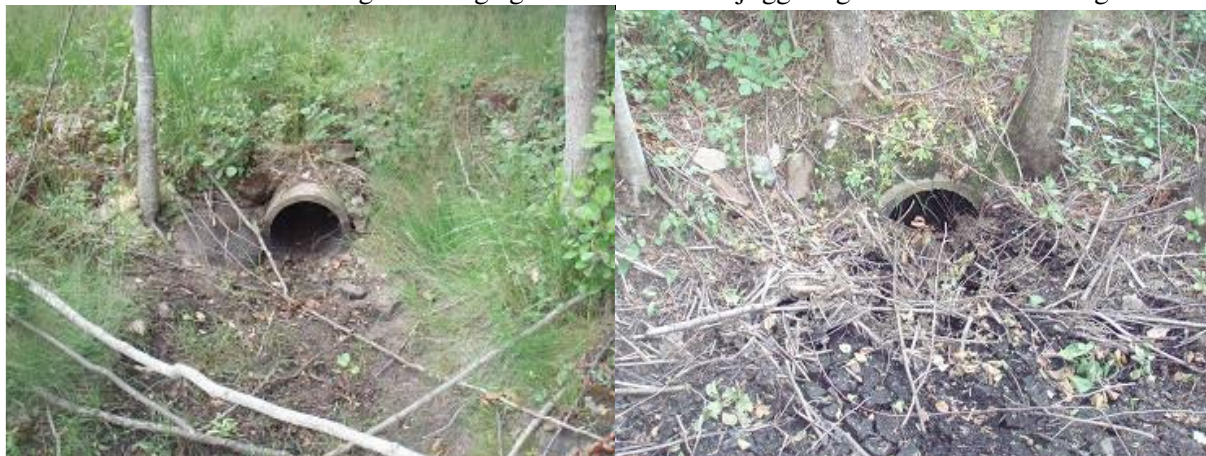
Partiellt hinder för mört i nuläget. Passage går dock lätt att möjliggöra genom att rensa betongröret.

*Bild 52 och 53. Vandringshinder vid skogsväg.*

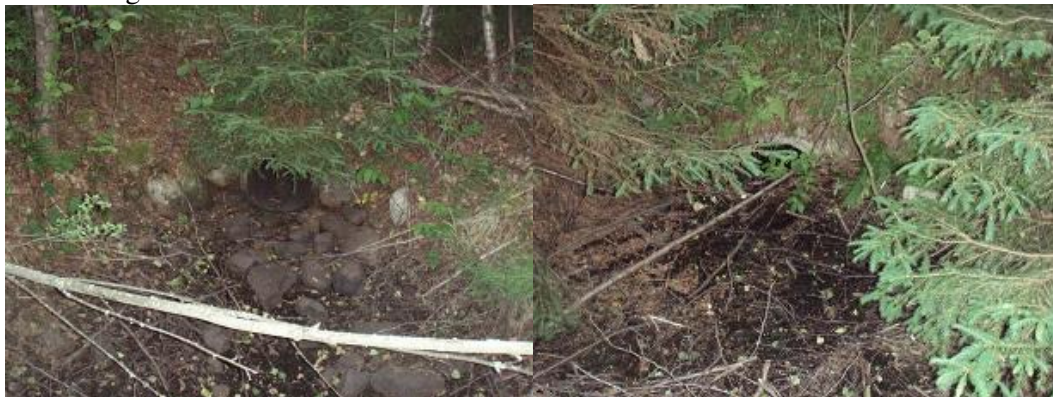
Ytterligare en vägpassage denna bedömdes dock inte utgöra något hinder för mört eller ålyngel vid ett normalt lågvattenflöde.

*Bild 54 och 55. Vandringshinder vid skogsväg.*

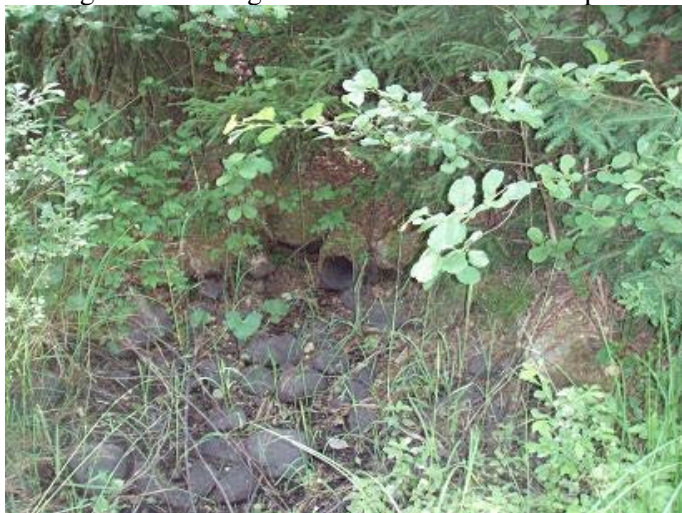
Detta hinder var placerat så att fisken vid lågvattenflöde har svårt att passera dessutom är rören smala vilket gör att de troligen inte är lika attraktiva att passera.

*Bild 56. Rör under skogsväg*

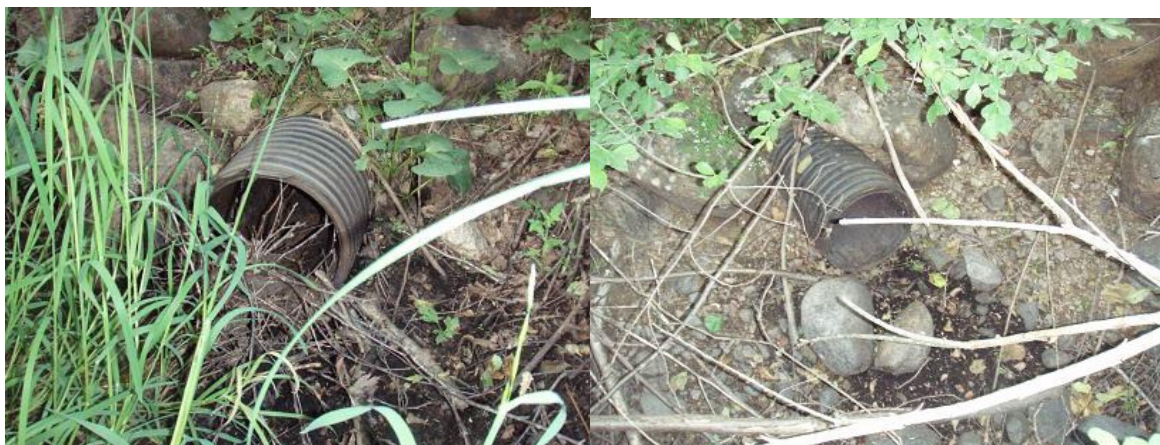
I likhet med föregående hinder är trumman eller röret placerat ganska högt upp i diket vilket gör att det kan vara svårt att passera vid lågvattensflöde. Hindret bedöms vara ett partiellt hinder för alla fiskarter.

*Bild 57 och 58. Rör under skogsväg*
