# Biotopkartering Nävraån

Biotopkartering av Nävraån utfördes under 2016, totalt 27 km. Totalt delades ån in i 32 delsträckor.

Biotopkartering, som beskriver vattendragets biotoper, genomfördes våren 2016, totalt ingick en sträcka på 27 km. Syften var att redovisa Nävraåns biotopförhållanden och omgivning samt ta fram förslag på åtgärder.

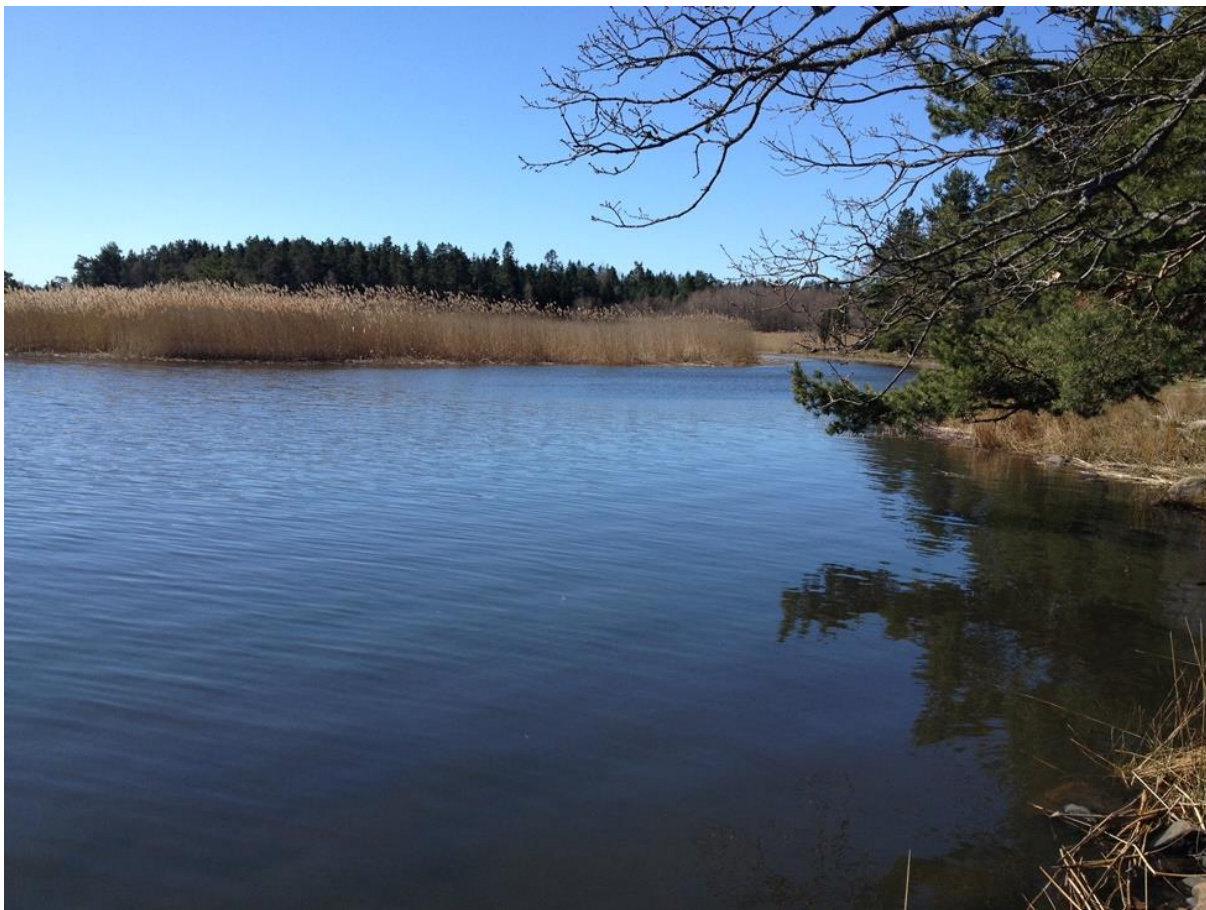
*Figur 1. Nävraån rinner ut på ostkusten mellan Fågelsudd och Patamalm. Mynningsområdet utgörs av skyddade habitat med vass. Ån delar sig i flera fåror. Kustmiljön är typisk för närområdet. Flertalet fiskarter nyttjar ån för lek och uppväxt. Vid besöken under våren 2016 noterades mycket gädda i ån, detta indikerar att ån är viktig för gäddan längs kusten.*

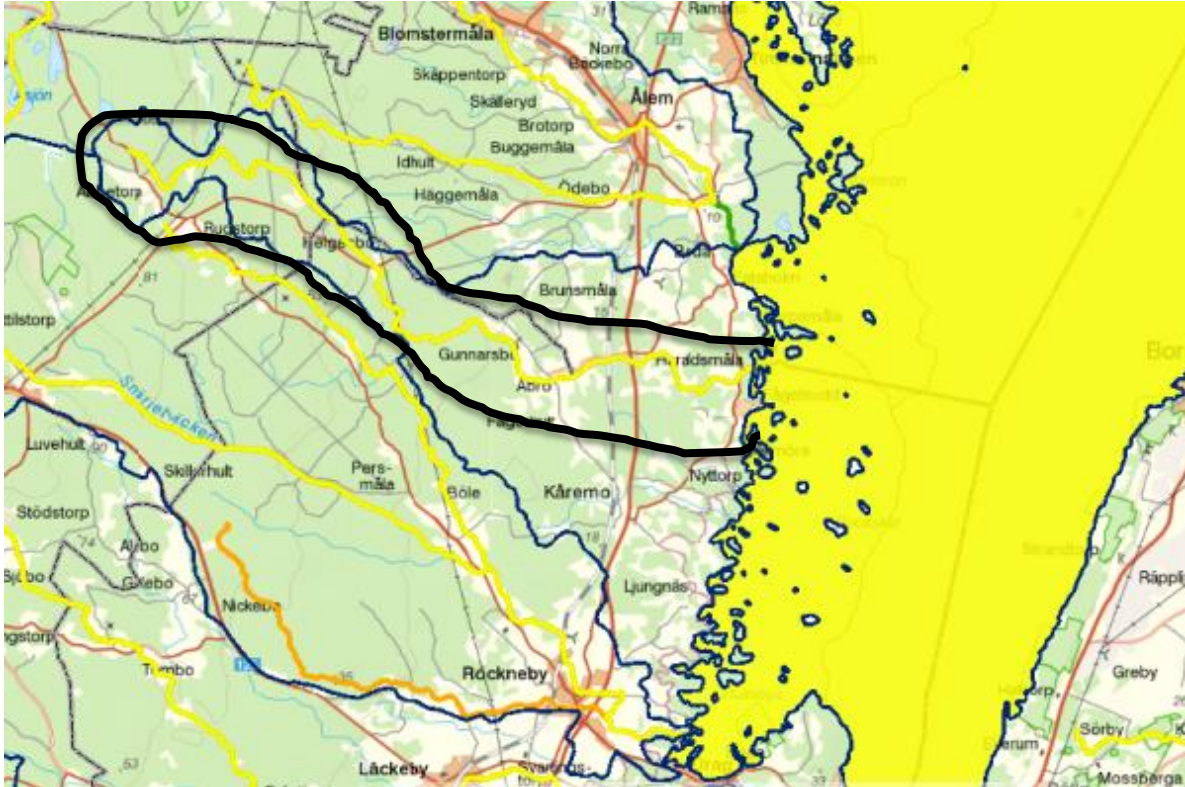
Hela åns huvudfåra karterades. Sträckan var totalt 27 km. Kartan nedan visar biotopkarterad sträcka och Nävraåns avrinningsområde.

Figur 3. Karta över Nävraåns sträckning.

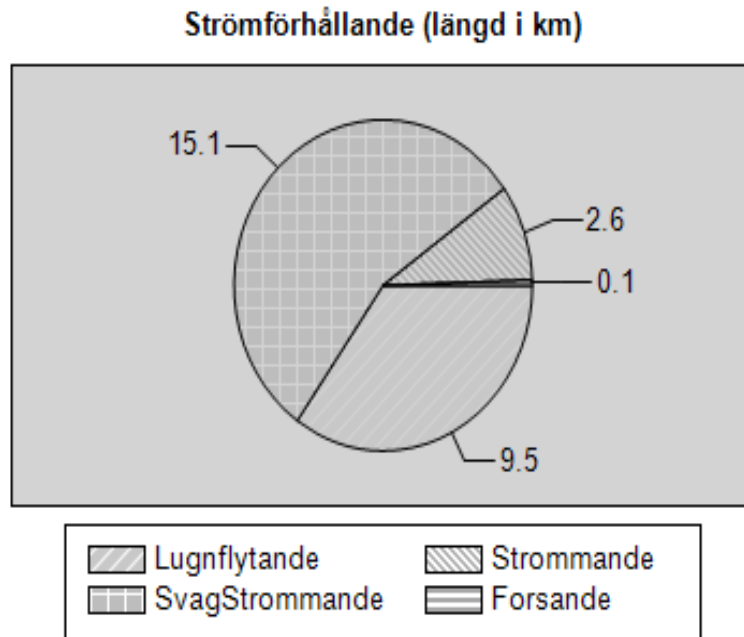
På hela sträckans längd dominerade svagt strömmande vatten; 55 %, följt av lugnflytande vatten; 35 %. Strömmande vatten dominerade på 2,6 km vilket utgjorde 9 %. Forsande vatten dominerade på 143 m vilket utgjorde endast 0,5 %. Strömförhållande redovisas i figur 7.

Figur 7. Dominerande strömförhållande angivet som vattendragslängd (km).

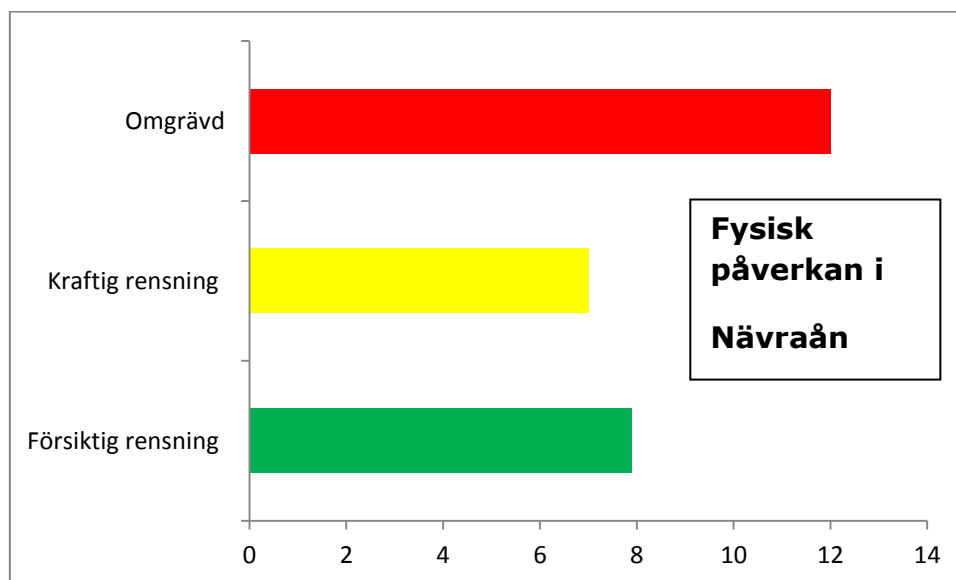
På 29 % av sträckan, 8 km, så var rensningen försiktig, 7 km var kraftigt rensad och 12 km var omgrävd. Det längdviktade medelvärdet för rensning uppgick till 2,2. På sträckan finns ett flertal rensningsföretag, hela sträckan mellan Gunnasbo till mynningen utgörs av flertalet företag. Uppströms Helgesboskolan finns ett företag där Näversjö ingår. Den fysiska påverkan redovisas i figur 9.

Figur 9. Fysisk påverkan i form av rensning i vattnet. En sträcka av 8 km av hela sträckan var försiktigt rensad.

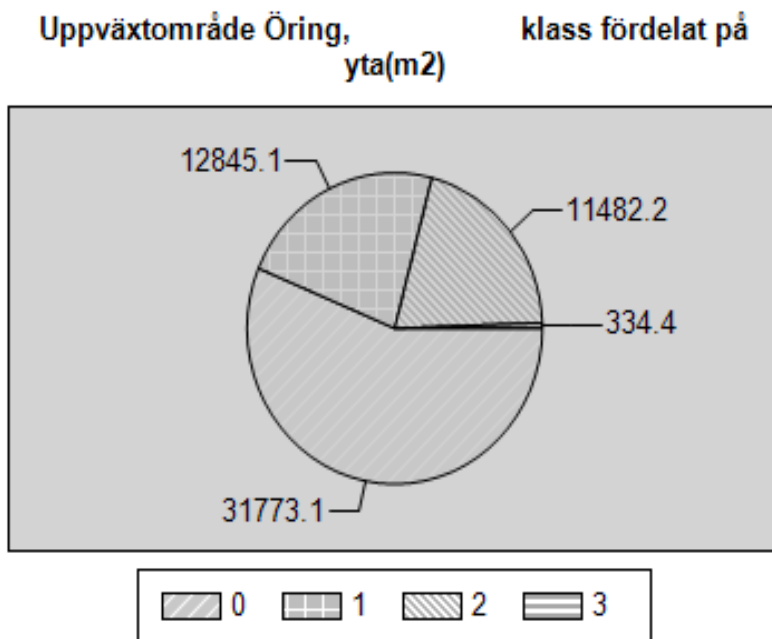
Tämligen goda (klass 2) och goda-mycket goda (klass 3) uppväxtområden för öring fanns på 7,2 km vilket motsvarar totalt 21 %. Den totala ytan (klass 2 och 3) uppgick till 11800 m<sup>2</sup> (figur 10). Längdviktat medelvärde för uppväxtområde var 0,7.

Figur 10. Areal (m<sup>2</sup>) uppväxtområden för öring i Nävraån. Bra klasser är 2-3.

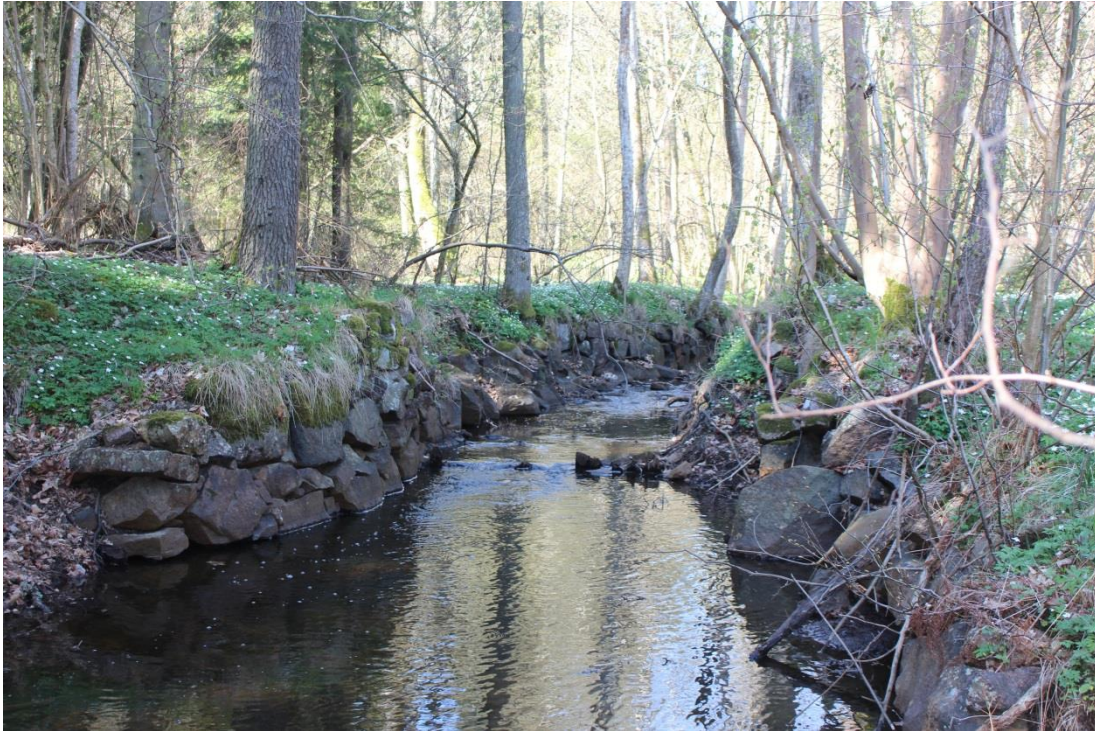
Figur 14. Värdefulla miljöer med betade ytor nära Haraldsmåla.

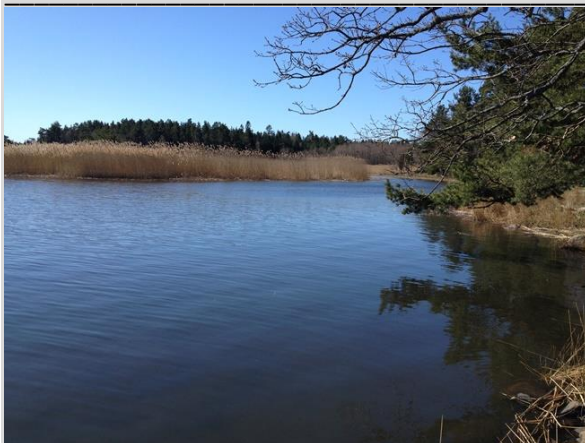
Noteringar/åtgärder: Flera fiskarter nyttjar ån vid lek. Området vid mynningen är värdefullt för olika fågelarter. Havsörn och glada observerades under våren.

Figur 16. Mynningsområdet innehåller flera fåror, kanterna är bevuxna med vass.

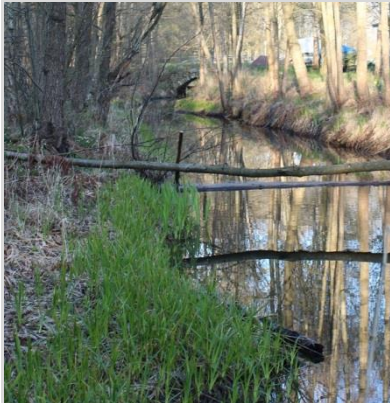
Figur 17. Sträckan nedströms bron. I bakgrunden ses bron. En rätad sträcka men med god skuggning.

Noteringar/åtgärder: Ett första steg är att undersöka om öring finns på sträckan. Detta görs med elfiske, bron är en bra lokal. Om så är fallet kan förbättringar göras såsom utläggning av lekgrus. I den lilla dammen noterades klumpar med grodägg.

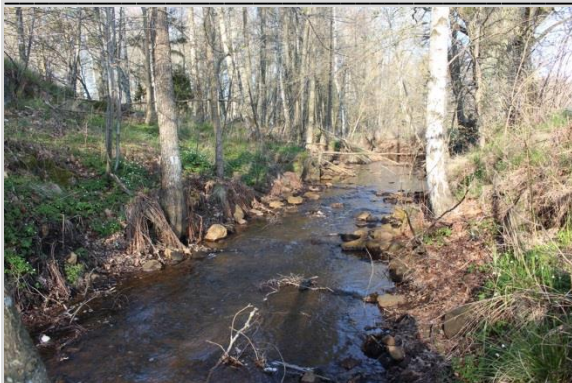
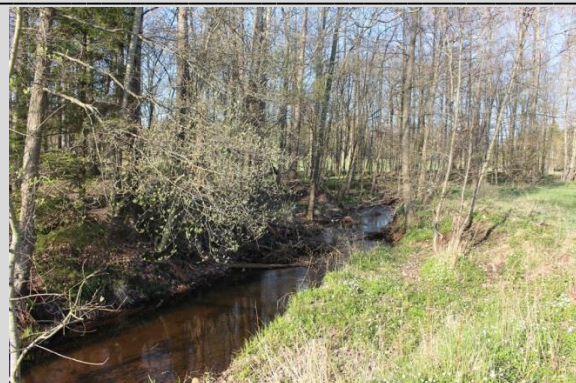
Figur 18. Fin sträcka för fisklek i det mer strömmande vattnet.

Noteringar/åtgärder: Fin sträcka för lekande fiskarter, förutom för öring, också för karpfischen. Vid inloppet till våtmarken finns en uppbyggd klack för att få in mer vatten till våtmarken. Vid karteringen var det lågt vatten, fisk får svårt att passera. Det vore bra om sten placerades ut på en längre sträcka, s.k. tröskling.

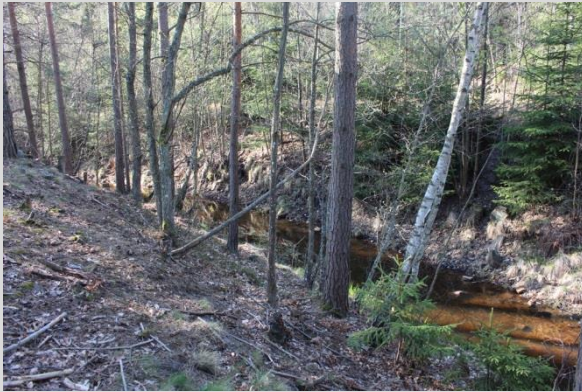
Noteringar/åtgärder: Ån är kraftigt nedsänkt. Gröngöling noterades.

Figur 19. Kraftigt nedsänkt parti.

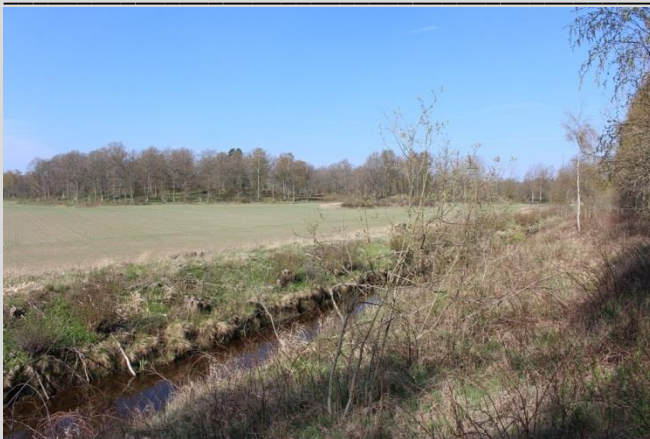
Noteringar/åtgärder: En kraftigt rensad sträcka. Järnutfällning förekom. Skogsödlor, tofsvipa och vinbärsfuks observerades på sträckan. Flera täckdiken går ut från de större åkerskiftena.

Figur 20. Sträckan är uträtad och rak på en lång sträcka.

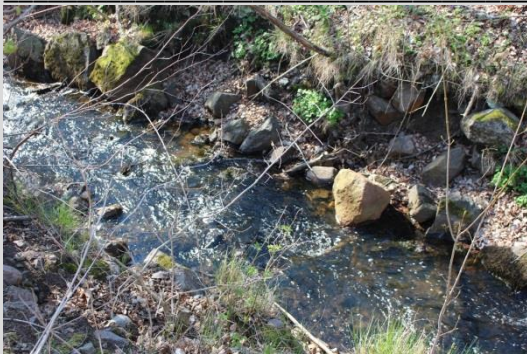
Figur 21. Sträckan innehåller ett kort strömmande parti med stenbotten. Ån är nedsänkt.

Noteringar/åtgärder: Där sträckan börjar rinner större dike ut. Våtmark eller damm skulle vara positivt innan den rinner ut i huvudfåran. Damm har projekterats av Hushållningssällskapet 2015 vid Vitemåla (Janbrink, 2015).

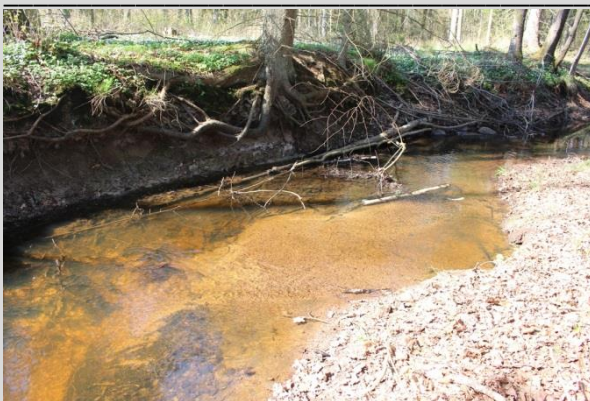
Noteringar/åtgärder: Bevara kantzoner och andra värdefulla strukturer på sträckan. Åns varierade lopp ger erosion i kanterna vilket skapar ett mer varierat vattendrag vilket är positivt.

Figur 22. Fin sträcka i ett område med lätta jordar skapar varierat vattendrag.

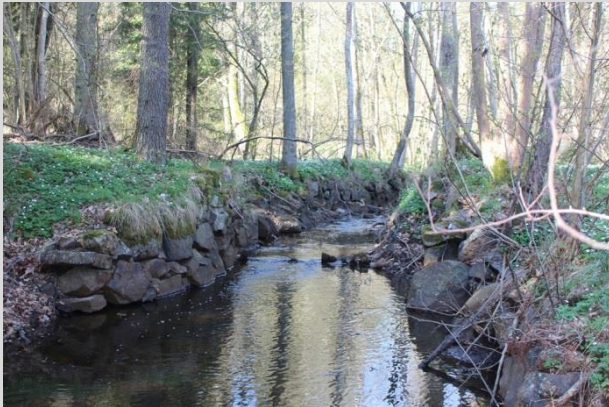
Noteringar/åtgärder: Ån rinner genom värdefulla hagmarker, fin blomprakt. Lång stensättning på åns sidor tyder på kulturhistoriska värden. Grova solitärträd på öppna ytor finns, som är värdefullt. Fisk observerades uppströms väg E22.

Figur 23. Värdefulla delar av Nävraån finns nedströms väg E22.

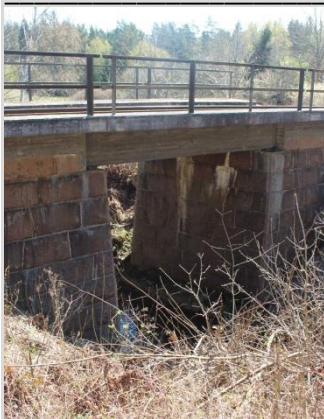
Noteringar/åtgärder: Ån rinner under järnvägsbro. Ån är djupt nedskuren. Spillkråka hördes.

Figur 25. Järnvägsbron över den djupt nedskurna Nävraån.

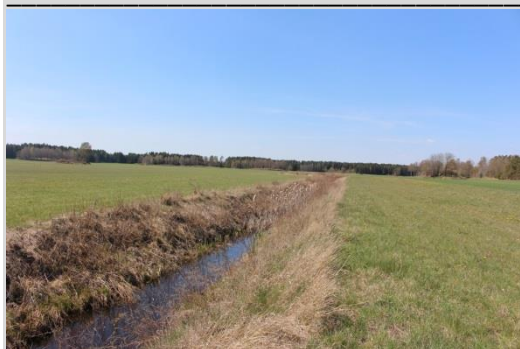
Noteringar/åtgärder: En lång sträcka. Öppna ytor, skydds-zoner kan öka. Aurorafjäril, tandrot, röd glada, buskskvätta (rödlistad NT), sånglärka och tofsvipa observerades.

Figur 26. Skydds-zoner kan öka på sträckan. Öppna landskap så som detta är värdefulla rastområden för fåglar och biotoper för arter som vill ha solvarma platser.

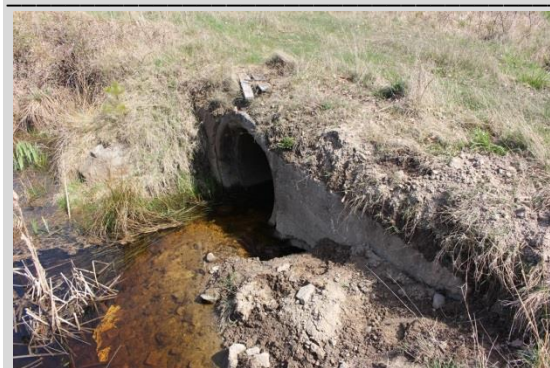
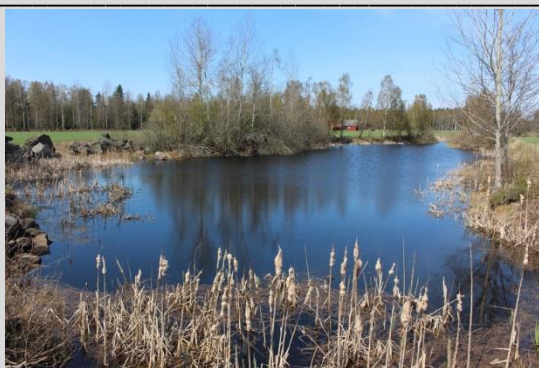
Noteringar/åtgärder: Dammen bör förbättras i avseende fiskvandring. Den ena trumman är stängd av jordmassor.

Figur 27. Dammen har en betydelse som reglermagasin i Nävraån. Utloppet bör förbättras så fisk kan passera dammen. Utloppet har två trummor i olika höjdnivå men bara en är i funktion.

- Förbättra fiskvandringen vid dammen i Gunnarsbo.

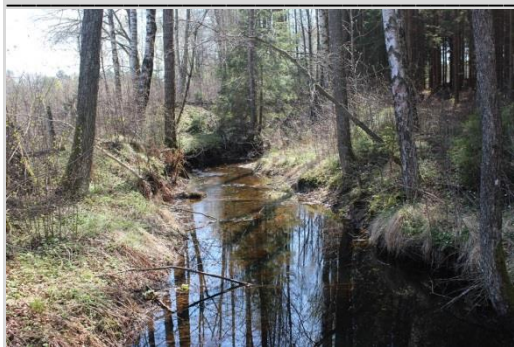
Noteringar/åtgärder: Sträckan är rensad i mindre grad. Åplanet är lägre, vissa ytor kan svämma över.

Figur 28. Ganska fin sträcka med bra åplan.

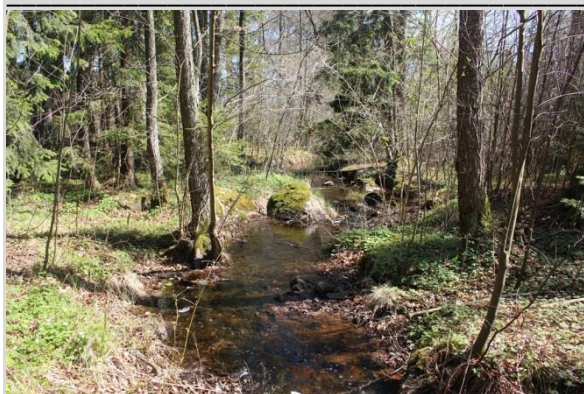
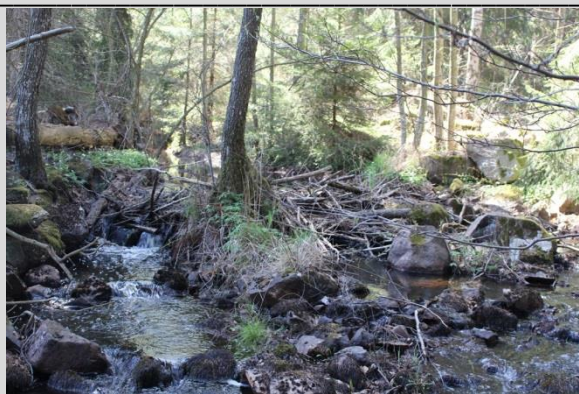
Noteringar/åtgärder: Värdefull sträcka med kvillområde. Bra stenbotten och värdefulla översvämningssytor. Lummer växte i kanten på ån. Potentiell nyckelbiotop. En risbråte har bildats på sträckan (se figur nedan), denna kan öppnas upp något.

Figur 29. Värdefull sträcka, en potentiell nyckelbiotop där man kan förväntas sig flertalet värdefulla arter.

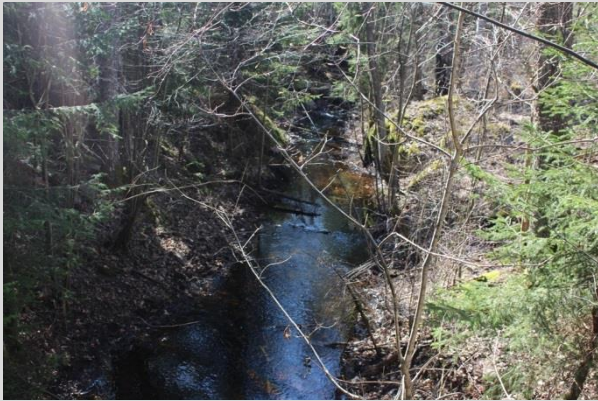
Figur 30. Rensad sträcka.

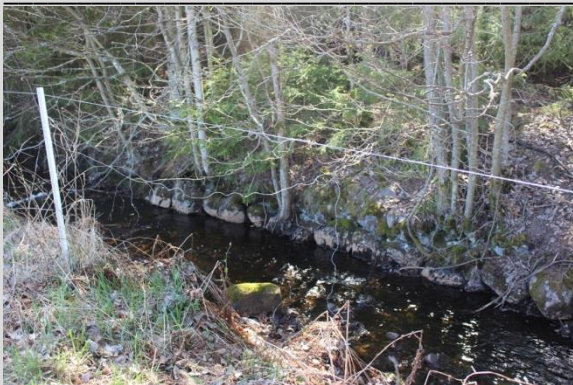
Noteringar/åtgärder: Mäktiga stensättningar finns på sträckan.

Figur 31. Stensatta kanter kan visa att man önskat att styra och nyttja vattnet bättre vid olika verksamheter, exempelvis kvarnverksamhet.

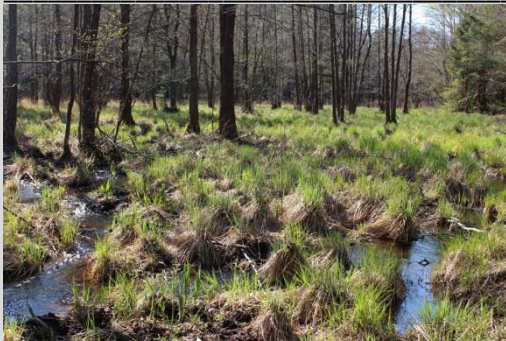
Noteringar/åtgärder: Värdefulla sumpskogar finns på sträckan, alkärr bildas. Skogsödlor noterades.

Figur 33. Värdefull sumpskog. Vattnet silas över en större yta.

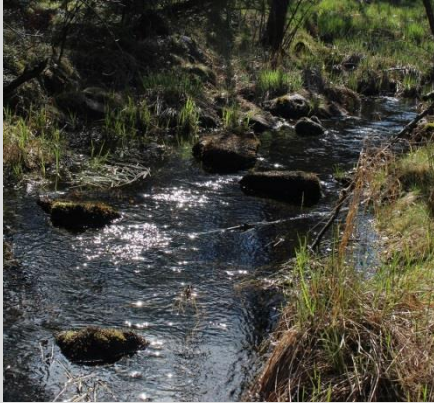
Noteringar/åtgärder: Fin sträcka med stenbotten och väl täckt med näckmossa. God fallhöjd.

Figur 34. Fin sträcka för vattendragets biologi.

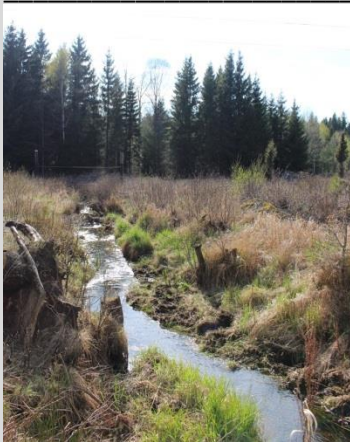
Noteringar/åtgärder: Sträckan passeras två gånger av en större kraftledning. Ledningsgator är viktiga för biologin då dessa marker utsätts för störning i form av återkommande röjningar. Två sorgmantlar observerades, liksom skogsödlor i ledningsgatan.

Figur 35. Kraftledningsgator är viktiga biotoper.

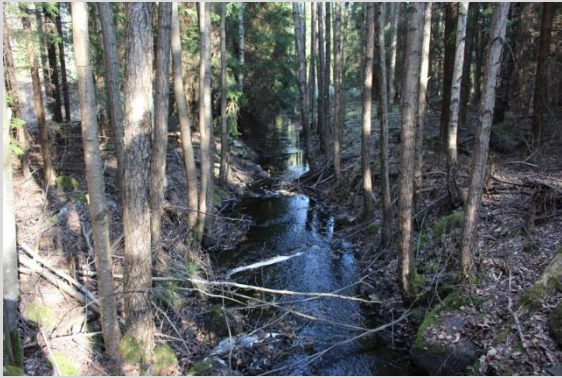
*Figur 36. Typisk omgrävd sträcka i skogen.*

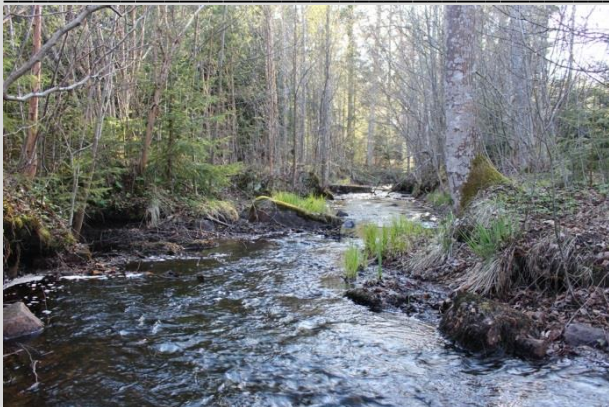
Noteringar/åtgärder: Fina strömbiotoper. Elfiske bör göras här för att öka kunskapen om åns status och hindret uppströms vid Helgesbo.

*Figur 37. En helt perfekt sträcka för strömfauna noterades här, detta var oväntat.*

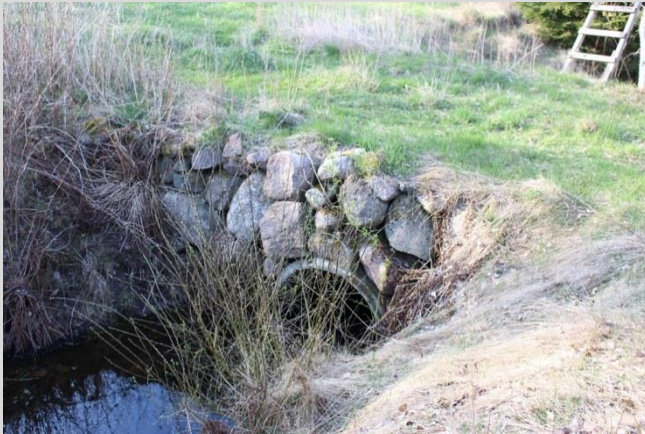
Noteringar/åtgärder: Små åkerskiften. Flera vägöverfarter med trummor.

*Figur 38. Flera vägöverfarter med trummor finns på sträckan. Inga direkta hinder för fauna.*

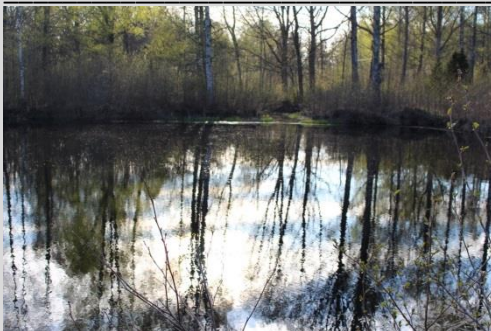
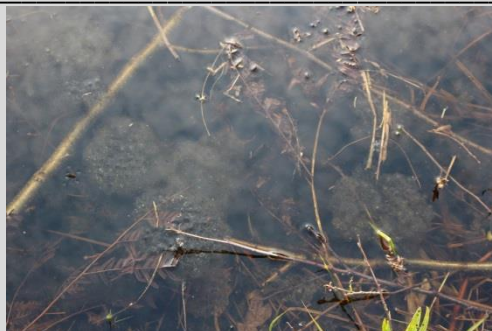
Noteringar/åtgärder: Dammen vid skolan. En trumma går här från dammen och under vägen. Funktionen bedömdes som osäker, träsättar sitter i utloppet. En fiskväg vore bra att anlägga. Detta skulle kunna göras som ett omlöp. Mycket grodrom observerades i dammen, från åkergroda eller vanlig groda. Dammen byggdes när skolan byggdes, runt år 1960 (muntliga uppgifter från Hushållningssällskapet).

*Figur 39. Dammen tycks vara värdefull för grodor. Klumpar av grodrom i mängd!*

- Utreda möjligheten att förbättra dammen i Helgesbo.
- Elfiske vore bra att genomföra på sträckan, strax nedströms skolan.

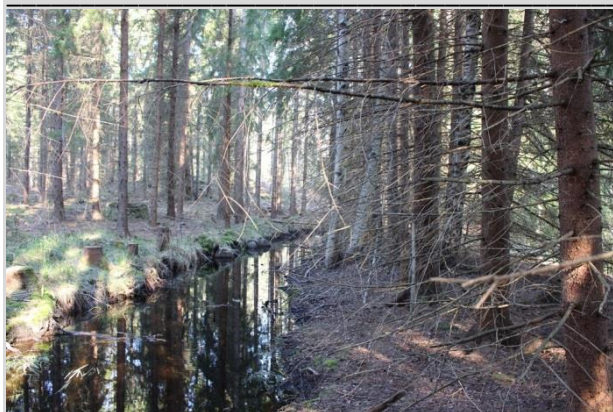
Noteringar/åtgärder: Produktionsskog går här ända ut mot ån. Det är viktigt att kantzoner längs ån bevaras. Flera diken rinner ut. Trådalger på bottarna. Området är starkt dominerat av produktionsskog. Blåsippa noterades.

*Figur 41. Det är viktigt att bevara kantzoner, speciellt lövträd, i en zon om minst 10 m närmast vattendraget.*

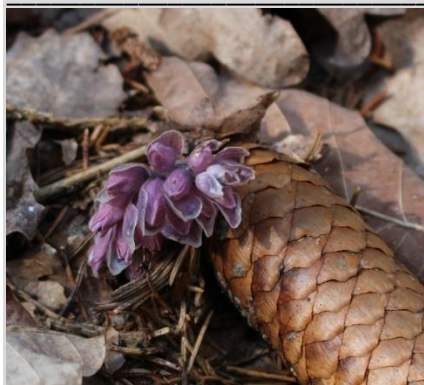
Noteringar/åtgärder: Stensättning finns på sträckan. Kraftigt nedsänkt. Flera värdefulla arter noterades på sträckan; vätterros (signalart), cinnoberticka, sorgmantel, vinbärsfuks, skogsödlan.

*Figur 42. Vätterros är en bra signalart för värdefulla skogar. Denna hittades längs Nävraån!*

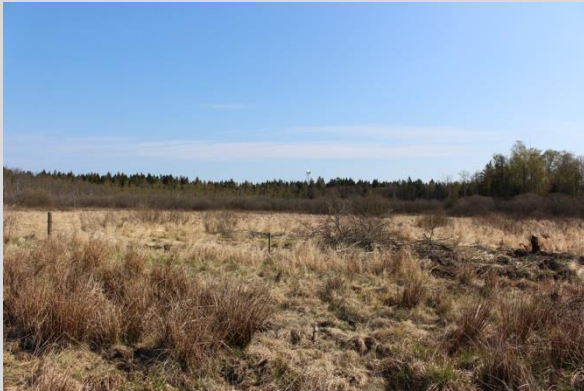
*Figur 43. Den gamla Näversjön skulle kunna dämmas upp på nytt och skapa ett mycket bra våtmarksområde. Vindkraftverk i bakgrunden.*

- Näversjön skulle kunna bli ett våtmarkseldorado om denna sjö återskapades.

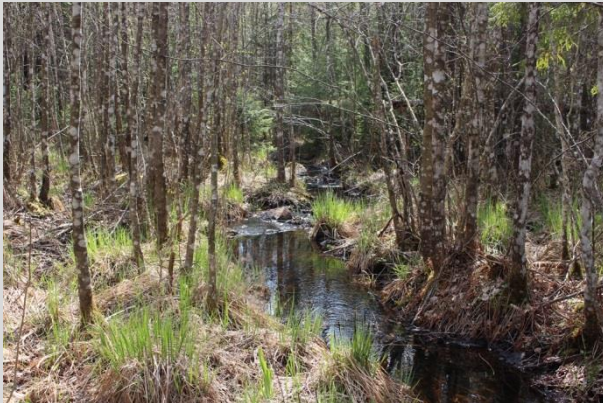
Noteringar/åtgärder: Ån rinner genom ett värdefullt naturområde med översilningsytor. Revlummer växte på sträckan.

Figur 46. Värdefulla partier längs Nävraån.

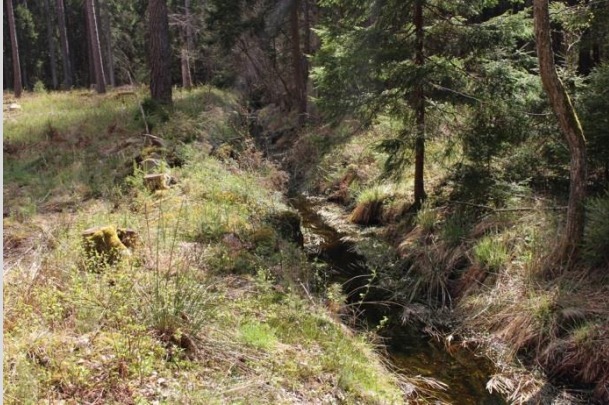
Noteringar/åtgärder: Här i åns källområde är Nävraån mycket liten till sin storlek.

Figur 47. Nävraån är här mycket liten.

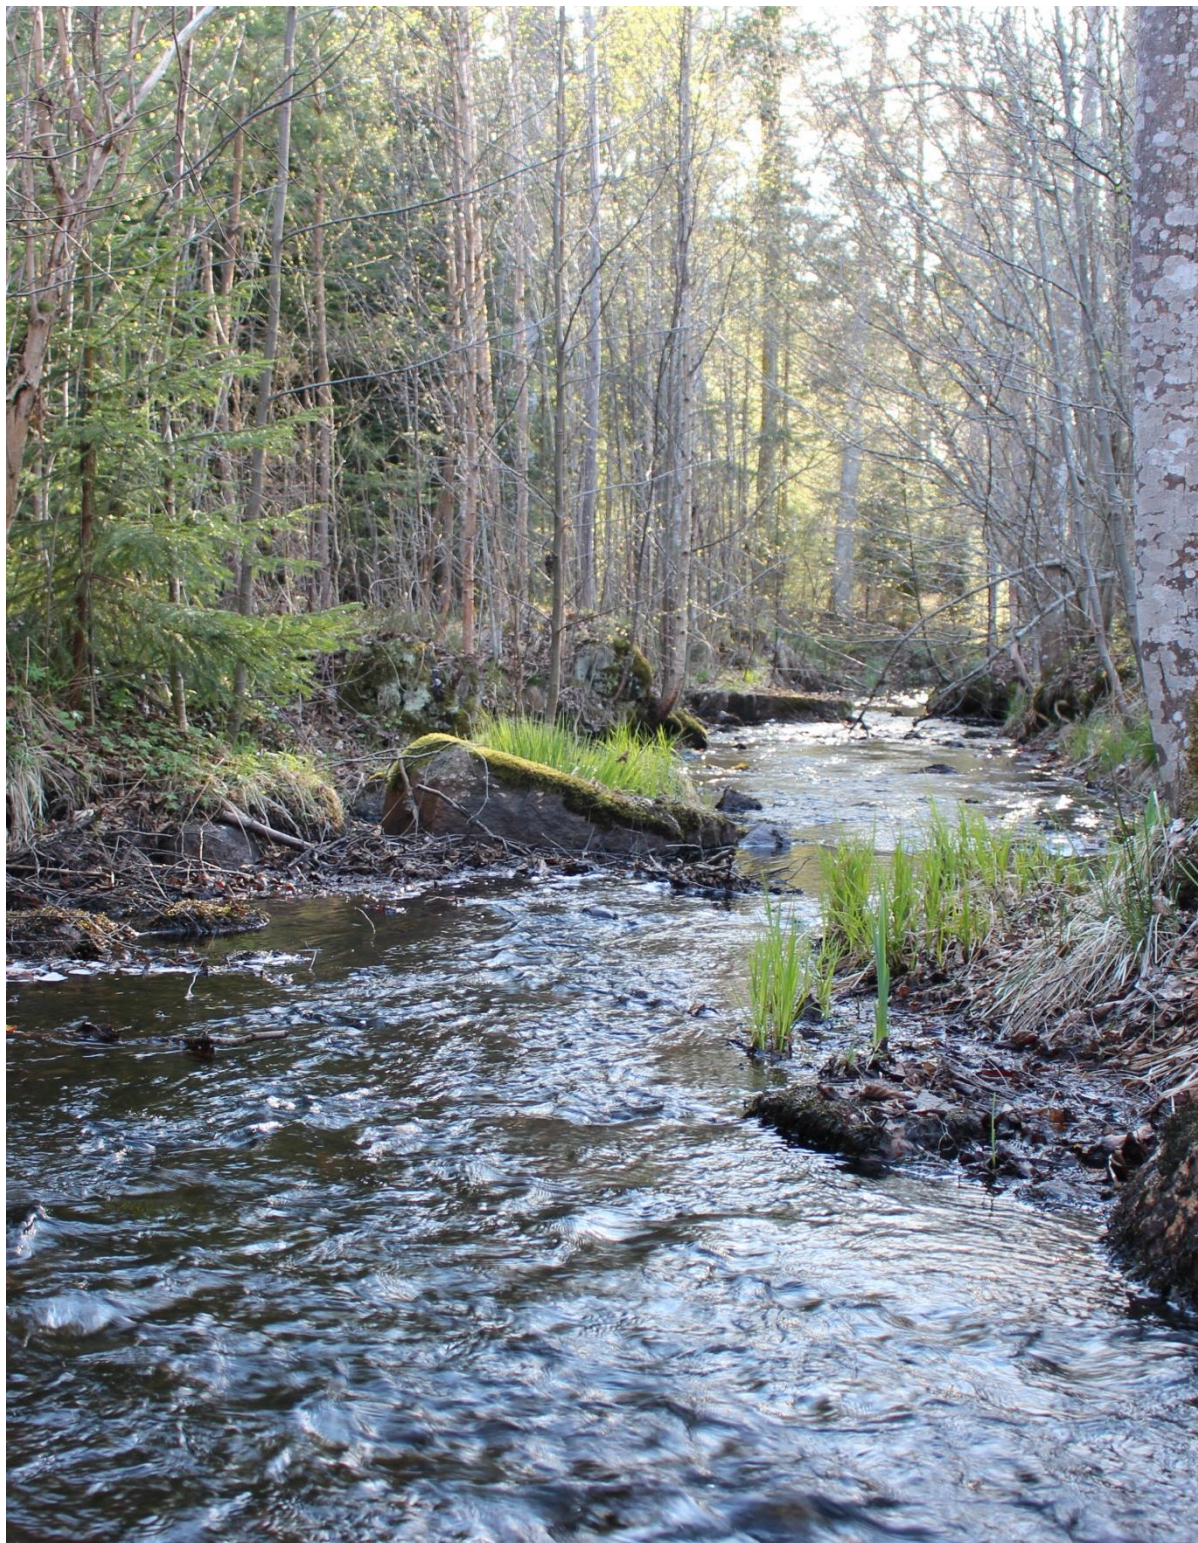
*Även den lilla Nävraån håller värdefulla strömvattenmiljöer. Hade jag varit öring hade jag valt detta parti av ån att leka och söka föda i. /C-J M*
