Biotopkartering Åbyån

Carl-Johan Månsson, Fiskerikonsulent

Biotopkartering av Åbyån utfördes under 2016, totalt 33 km. Totalt delades ån in i 32 delsträckor.

Biotopkartering, som beskriver vattendragets biotoper, genomfördes 2016 i Åbyåns huvudfåra, totalt en sträcka av 33 km. Syftet var att beskriva åns biotopförhållanden samt ta fram åtgärdsförslag.

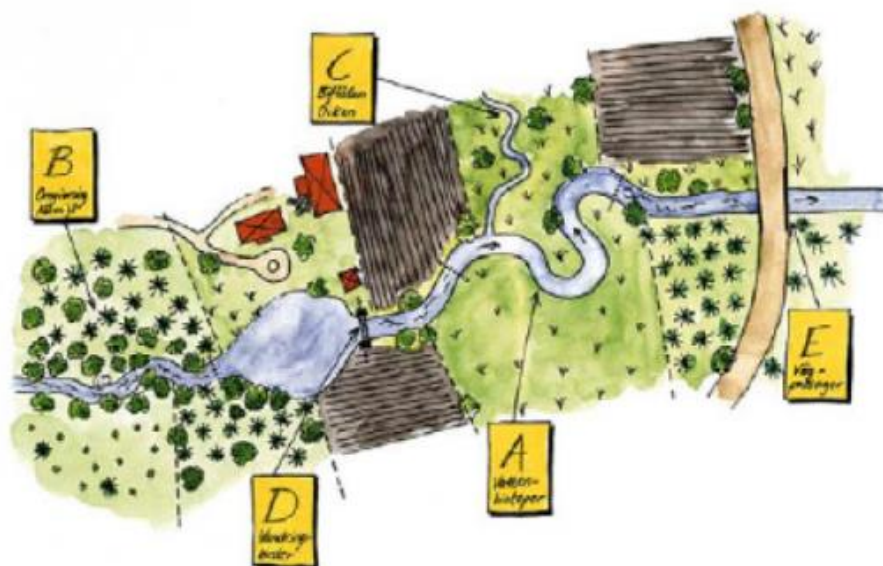
Figur 2. Biotopkarteringens modell och dess olika fältprotokoll: Vattenbiotoper, Omgivning/Närmiljö, Vägpåpassager, Biflöden/Diken samt Vandringshinder.

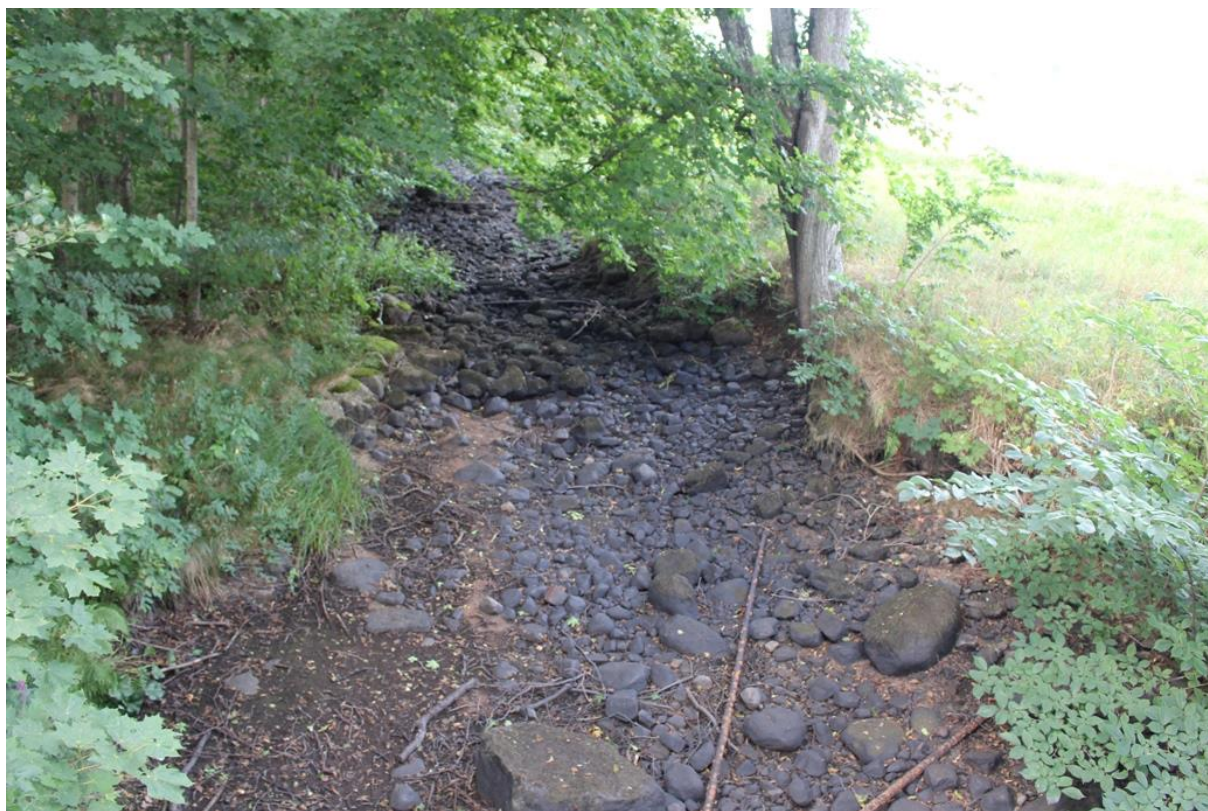
Vattendragen längs den torra Kalmarkusten drabbas återkommande av låga flöden. Under senare år har Åbyån haft låga flöden efter torra somrar vilket kan påverka djurlivet. Ett exempel som kan spegla detta var året 1959. Hushållningssällskapet dåvarande fiskerikonsulent skriver i en årsskrift (1960) att 15 av 19 vattendrag i länsdelen varit torrlagda. 2016 var ett torrår. Bilden nedan visar strömsträckan vid Svartingstorp, helt torrlagd i augusti 2016.

Figur 4. Vid den gamla bron vid Svartingstorp var det helt torrt i augusti 2016. På denna plats leker id varje vår.

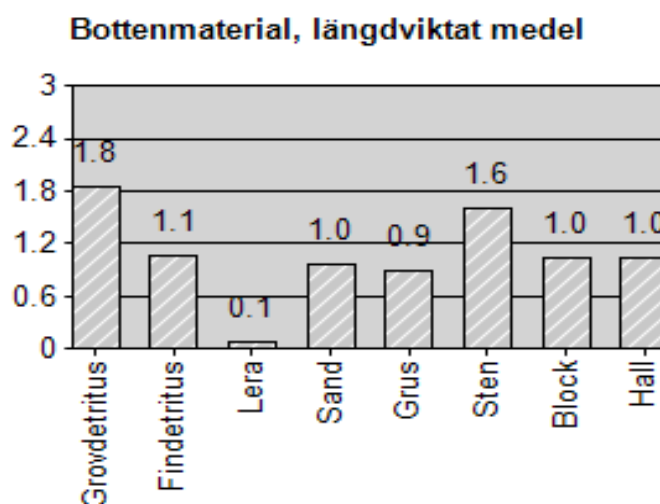
Bottenmaterialet dominerades av grövre detritus (växtdelar, löv m.m.) som dominerade på en sträcklängd av 18 km (53%). Sten och block dominerade på en sträcka av drygt 12 km, 37 %. Bottenmaterialet i Åbyån redovisas i figur 6.

Figur 6. Bottenmaterial i Åbyån redovisat som längdviktat medelvärde av klassningen 0-3. En hög stapel indikerar en hög täckning av bottenmaterialet.

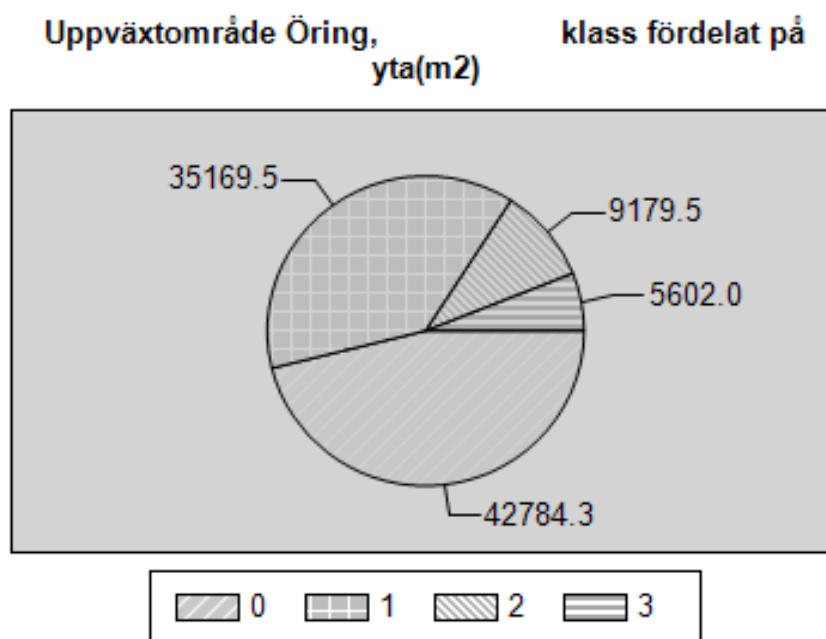
Tämligen bra (klass 2) och bra-mycket bra (klass 3) uppväxtområden för öring fanns på 5,5 km vilket motsvarar totalt 16 %. Den totala ytan (klass 2 och 3) uppgick till 14781 m² (figur 8). Längdviktat medelvärde för uppväxtområde var 0,8.

Figur 8. Areal uppväxtområden för öring i Åbyån.

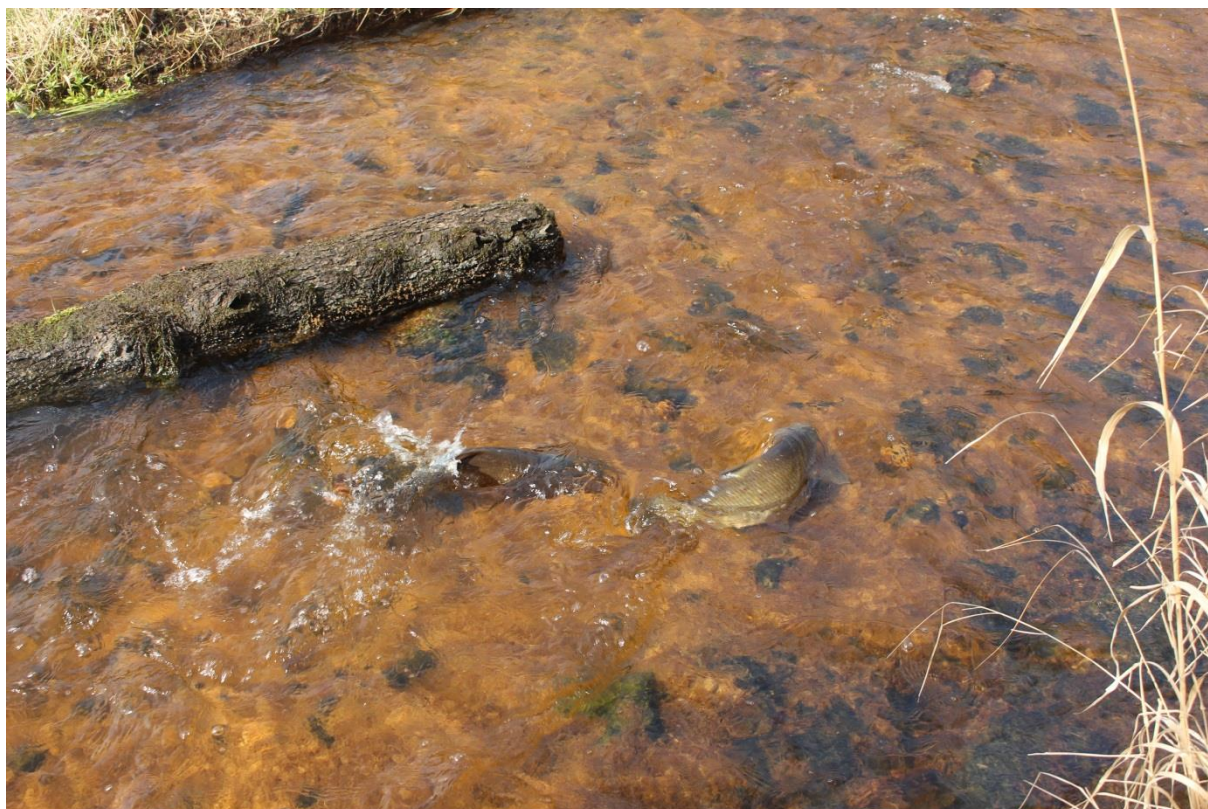
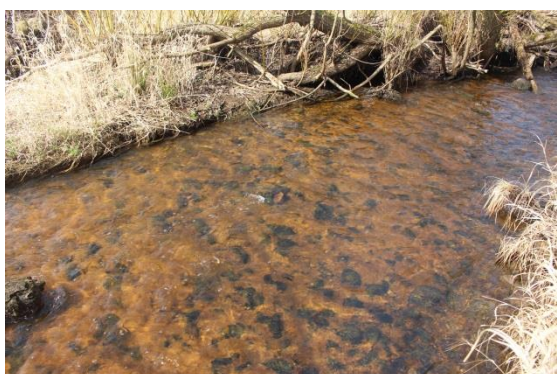
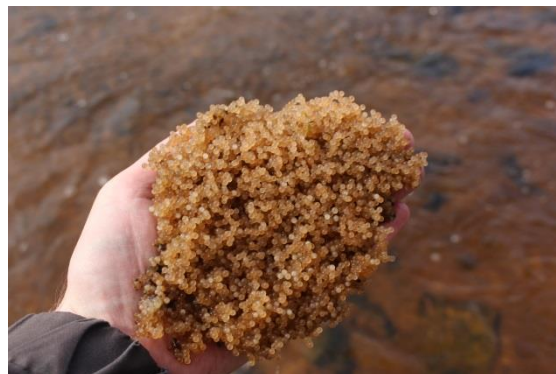
Strax nedströms E22:an. På en sträcka om 200 m i längd, från 100 m nedströms bron och vidare observerades runt 100 individer av id. Fisken stod mycket tätt. På en sträcka av 100 m var botten helt täckt av rom, lager om 5 cm. Bredden på ån var här ca 2,5 m, djupet var 0,2 m. Det var stråkande vattenhastighet, botten dominerades av sand och sten. I ett försök att uppskatta mängden rom och antal lekfiskar så räknar vi lågt med att 25 m x 1 m x 0,05 m var helt täckt med rom. Detta ger en volym på $1,25 \text{ m}^3$, alltså 1250 l. Om romen sväller till sin dubbla volym så har det lagts 625 l ägg. Om en större id har 0,5 l rom, så handlar det om 1250 st lekfiskar.

Figur 14. Idens lek område nedströms E:22:an utgjordes av grunt och stråkande vatten. Notera den ljusa botten som var rom!

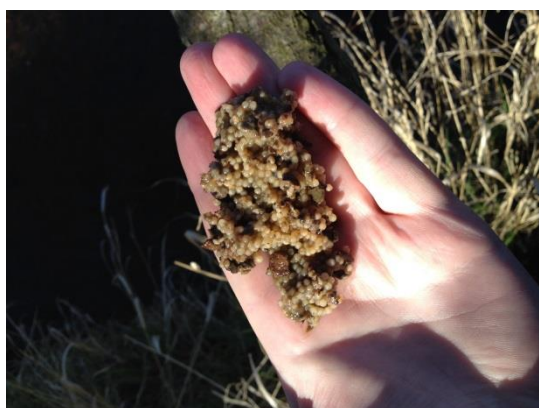
Återbesök på sträckan nedströms E22. 7 grader i vattnet. Strömmande-stråkande vatten. Ingen id observerades denna gång. Rommen var kvar på sträckan men nu var den vitaktig och luktade illa. Vad som hänt med rommen svårt att säga. Kanske har det att göra med en låg vattentemperatur, kanske på obefruktad rom eller vattenkemiska faktorer.

Figur 15. Rommen 20 april luktade illa.

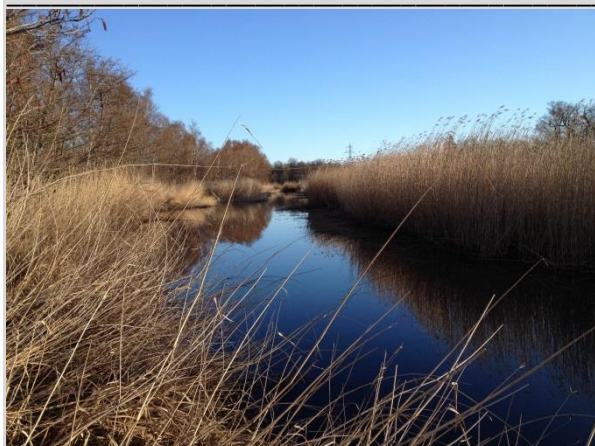
Figur 17. De nedre delarna utgörs av lugnflytande delar där vattnet tillåts svämma över under högre flöden. Vass täcker kanterna.

Noteringar/åtgärder: Ett oreglerat fiske bedrivs på sträckan, här skulle det gå att få till någon form av förvaltning. Värdefulla betesmarker och småvatten finns längs sträckan, området är naturreservat. Åkerroda noterades vid bron.

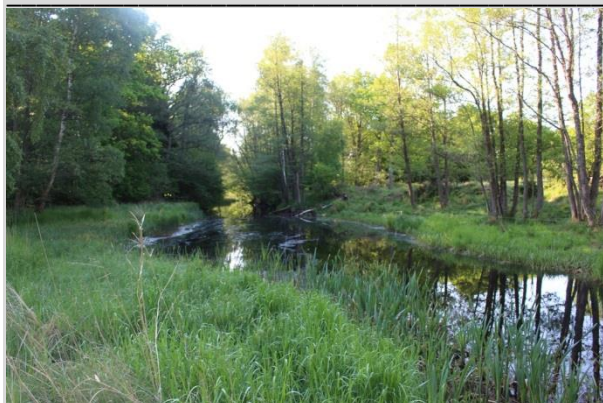
Figur 18. Ortegöl kallas denna breddning av ån. Troligen handlar det om fiskens ort, alltså id. Id var förr en viktig matfisk, man tog även tillvara på den som foderfisk. Även i senare tid har id håvats i Åbyån med syfte att få tag i djurfoder (egen notering).

Noteringar/åtgärder: Det skulle gå att få ett större näringsupptag om mer vatten från huvudfåran leds in i våtmarken. Våtmarker skulle kunna anläggas i de tillflöden som ansluter på södra sidan. Värdefulla betade marker.

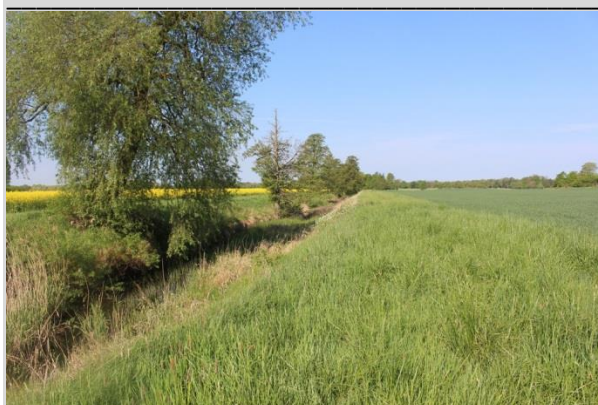
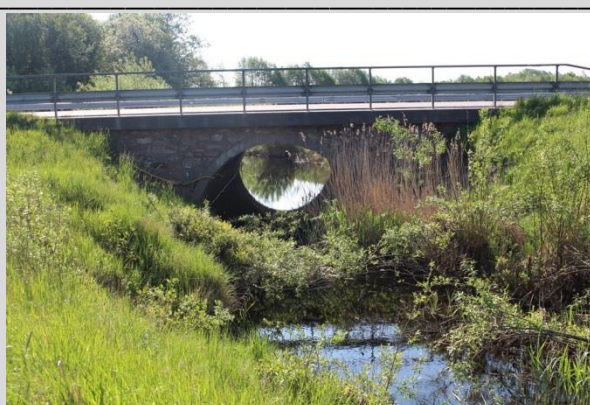
Noteringar/åtgärder: Den större vägen E22 passerar här. Bra skydds-zoner mot åkermark uppströms vägen.

Figur 20. EU-skydds-zoner uppströms väg E22, vägbron består av en gjuten konstruktion med heltrumma.

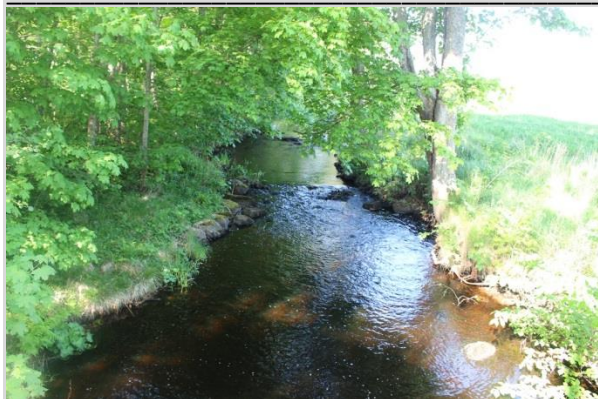
Noteringar/åtgärder: värdefull sträcka för lekande fisk, vid den gamla stenbron och strax uppströms leker mört och id. Välutvecklade kantzoner.

Figur 21. Från bron vid Svartingstorp, 24 maj 2016. Jämför med figur 4 då vattnet är uttorkat.

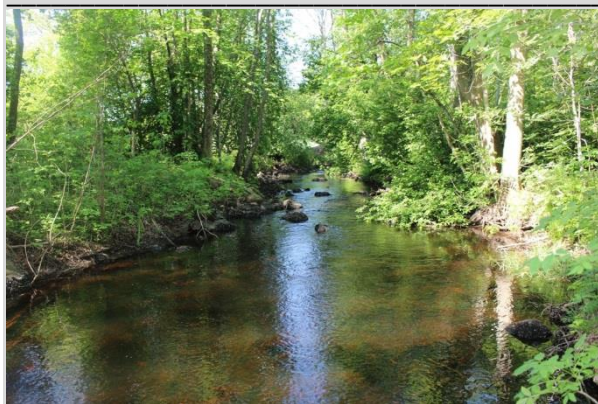
Figur 22. Sträckan innehåller en hel del block och sten, relativt lite påverkad.

Noteringar/åtgärder: Fin meandrande sträcka. De gamla reningsdammarnas funktion bör utredas.

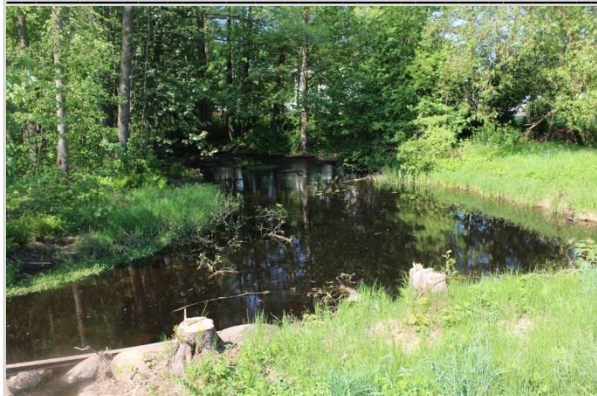
Noteringar/åtgärder: Väg passerar över ån. Träd har avverkats intill ån vilket gör att beskuggningen minskar.

Figur 23. Avverkade träd intill ån kan göra vattenmiljön sämre för biologin i vattnet.

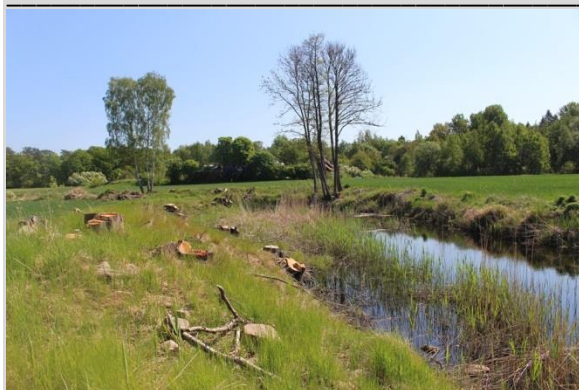
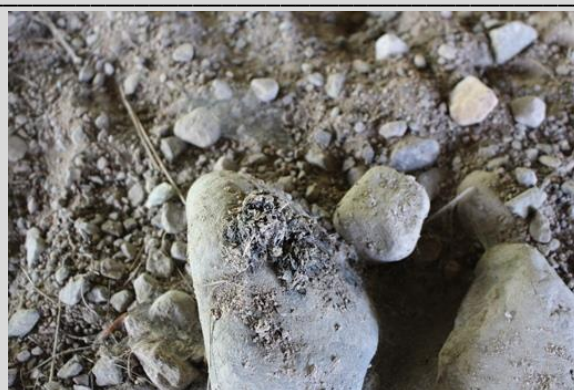
Figur 25. Avverkning nära ån. Uttern är på stark frammarsch i regionen, arten rör sig numera även vid Åbyån vilket är glädjande då uttern är en bra indikator för goda vattenförhållanden.

Noteringar/åtgärder: Sträckan bör få bättre skyddszoner, avverkning av träd nära ån gör att solintrålningen ökar. Under bron väg 125 noterades spillning från utter.

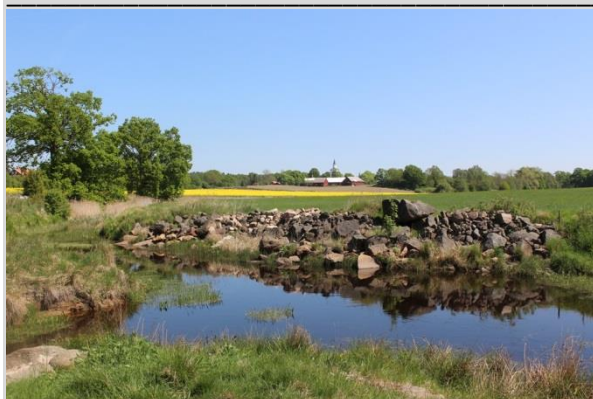
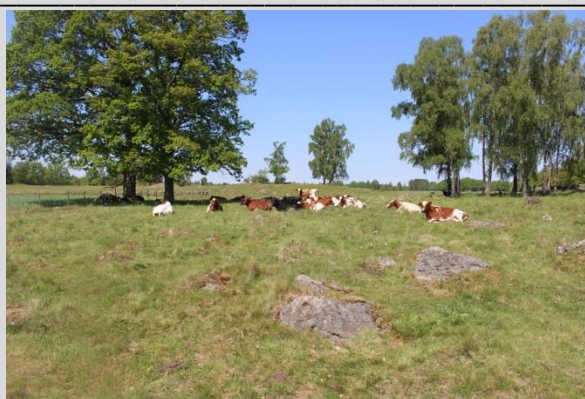
Figur 26. Ån är rensad kraftigt på vissa sträckor och på en del håll har man lagt sten som erosionsskydd mot viktig åkermark. Stenröseta intill ån kan gynna faunan. Vattendragets landskapsvårdare nr 1, betande kor.

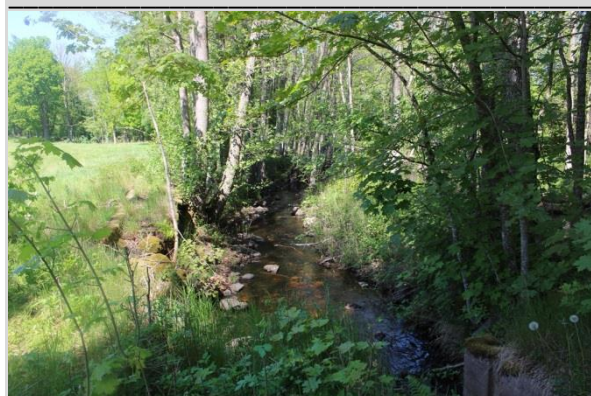
Noteringar/åtgärder: Skapliga öringhabitat med små forsar. Där sträckan slutar finns ett gammalt dämme, troligen har här funnits en kvarn eller liknande. Fisk kan vandra förbi detta i en sidofåra på vänster sida. Röd glada noterades på sträckan. Grodyngel observerades i stor mängd i ett grunt område.

Figur 28. På sträckans slut finns ett gjutet dämme (syns i nedkanten) i en mindre fåra.

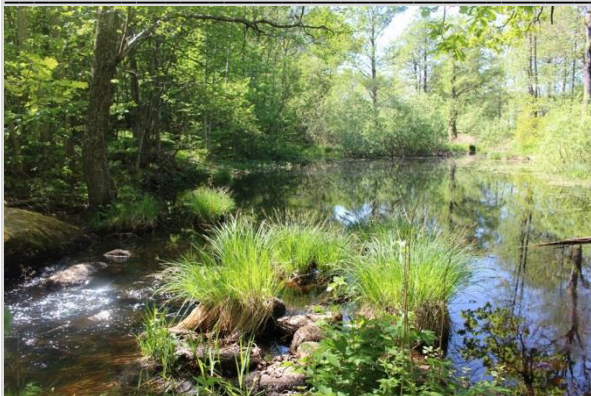
Figur 29. Sträckan håller flera olika miljöer.

Noteringar/åtgärder: På sträckan finns stensättning och ett kort parti med flera fåror. Inga hinder finns gällande fiskvandring.

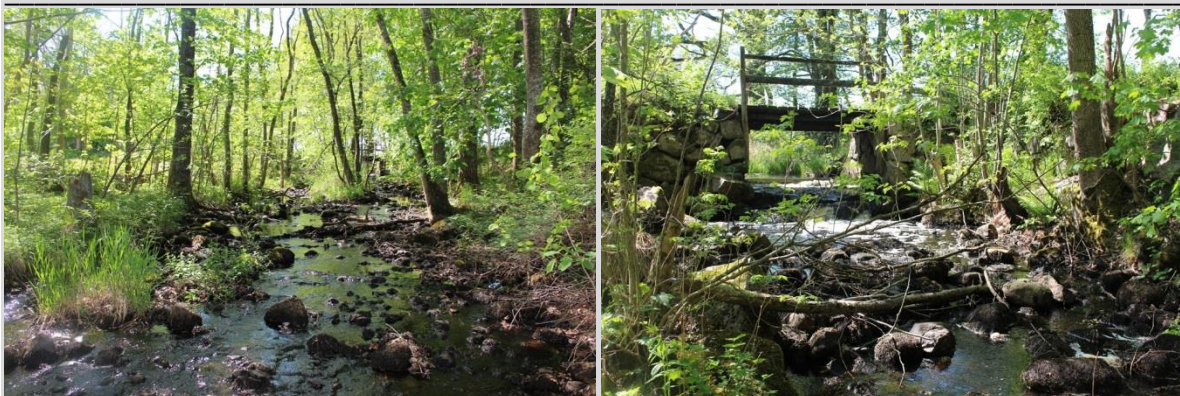
Noteringar/åtgärder: Fin sträcka med forsande partier. Sträckan går till Möltorps kvarn, en kulturhistorisk intressant plats. Vandrande fisk, såsom bl.a. id, vandrar upp till denna plats och leker på våren. Från dammen rinner två fåror. Genom att tillföra mer vatten i den norr belägna torr fåran och tröscla nedströms för att höja ytan så kan en fiskväg skapas. Sträckan bedöms genom sina forsande partier vara en potentiell nyckelbiotop. En god täckning av näckmossa på stenar.

Figur 30. Möltorps kvarn. Ett intressant åtgärdsobjekt. På högra bilden syns den norra fåran som kan åtgärdas.

- Skapa fiskvandring förbi Møltorps kvarn samt vid dammen vid Sporsjö.
- Vårda kulturmiljöerna.
- Få bättre kunskap om kvarnar/dammar på sträckan.

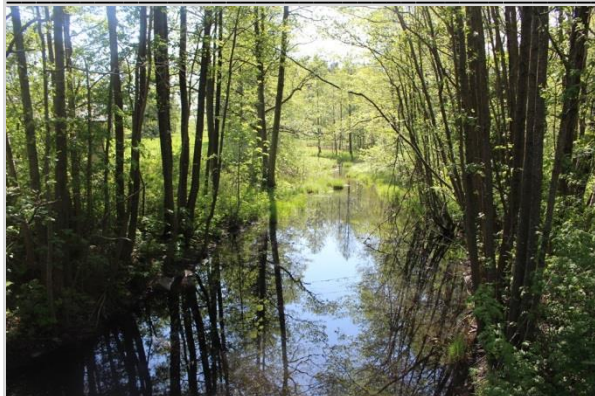
Noteringar/åtgärder: Indämd sträcka uppströms dämnet. Korsande medelstor väg.

Figur 31. Indämd sträcka uppströms Möltorp kvarn.

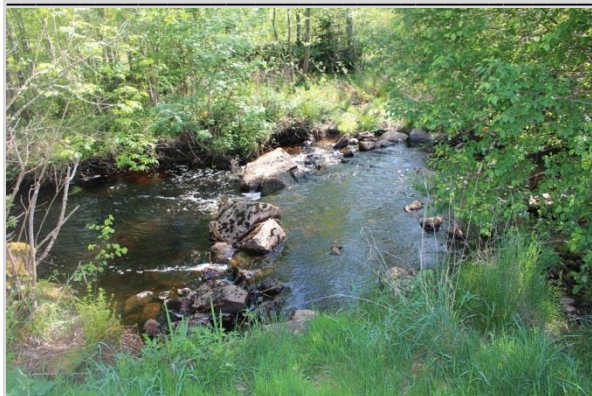
Noteringar/åtgärder: Korta forsande partier finns på sträckan. Uppbyggda stenrader förekommer men inga hinder skapas.

Figur 32. Små partier med snabbare vattenhastighet finns på sträckan. Bilden visar hur man byggt upp med sten, troligen för att säkra vattenflöde uppströms. Inget hinder skapas för fisken men det skulle gå att förbättra platsen genom att sprida ut stenen.

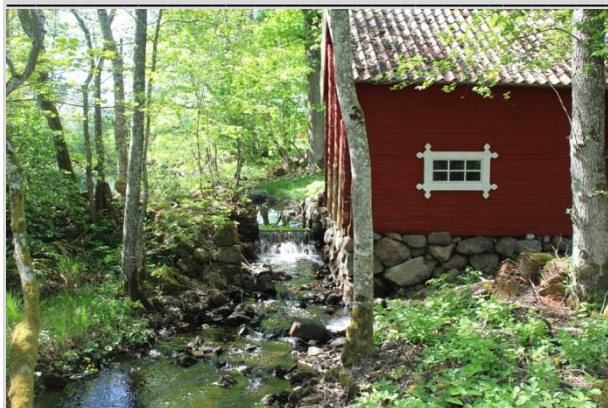
Noteringar/åtgärder: Fina partier, sträckan är tydligt kulturpåverkad. Vid kvarnen faller det 0,5 m, motsatta fåran är fri för fiskvandring.

Figur 33. Gamla värdefulla kvarnmiljöer i bra skick finns på sträckan.

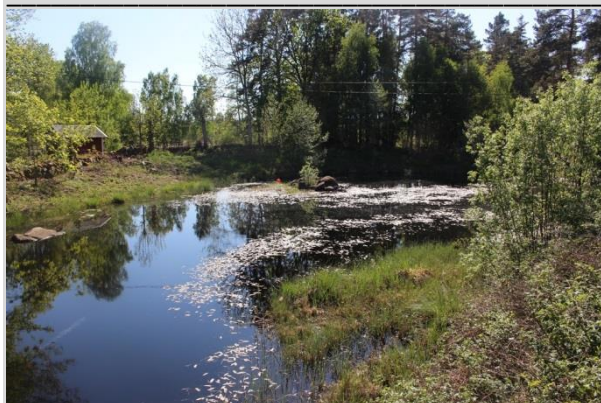
Figur 35. Dammen håller solexponerade områden, en viktig miljö för exempelvis groddjur.

Noteringar/åtgärder: Dammen som är viktig som flödesutjämnare och sedimentationsbassäng. Gäddnate täcker en del områden.

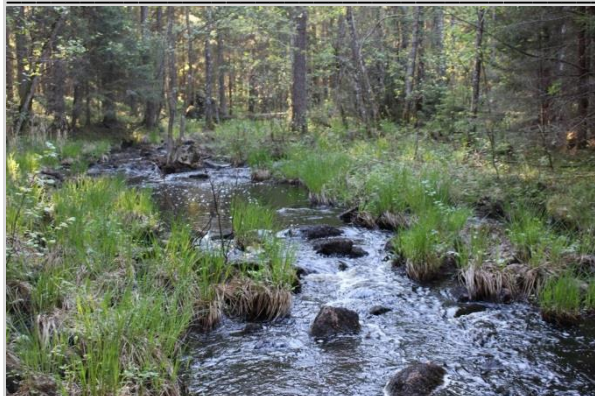
Figur 38. En kort strömsträcka ger variation.

Noteringar/åtgärder: Kort strömsträcka nedströms ett kärrområde.

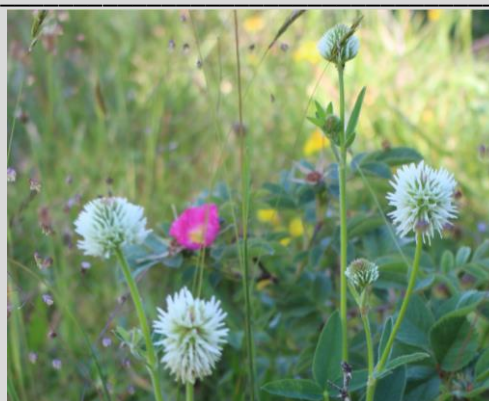
Figur 39. Värdefulla betesmarker vid Venen. Backklöver, en rödlistad kärlväxt växer här med enstaka plantor. Backklöver är en mycket bra indikator för värdefull betesmark.

Noteringar/åtgärder: Ett utdikad område, Venen. Värdefulla betsmarker här idag med flera indikatorarter i markerna; metallvinge, slåttergubbe, darrgräs, backklöver (egen notering, inrapporterade till Artportalen 2014-2015, www.artportalen.se). Det bör undersökas om vissa delar av den sämre betesmarken kan sättas under vatten.

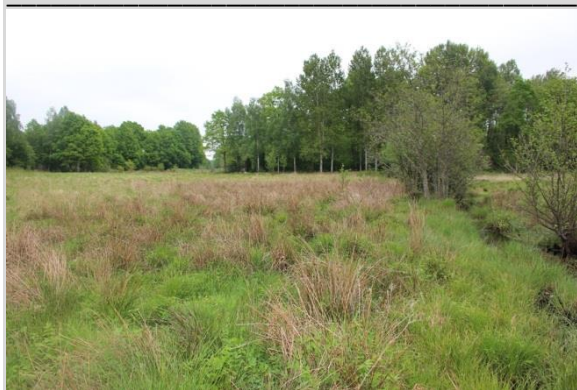
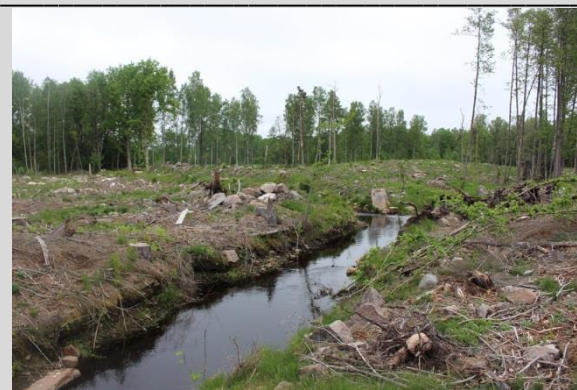
Figur 40. Bra läge för en våtmark. Kantzoner bör få växa upp längs ån (högra bilden).

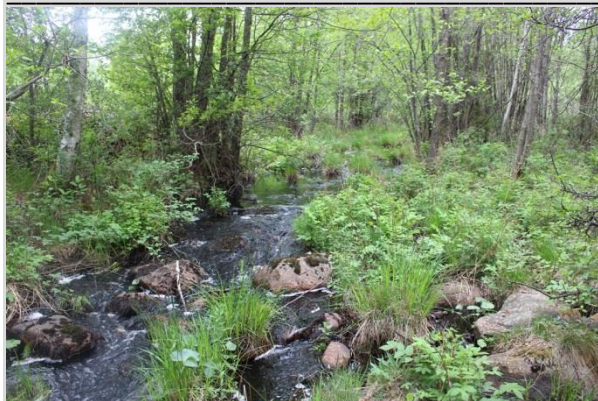
Figur 41. Område med nyckelbiotopklass. Kvillområde.

Noteringar/åtgärder: Fin sträcka som rinner i flera fåror och med översilningsytor. Skyddande alridåer. Potentiell nyckelbiotop.

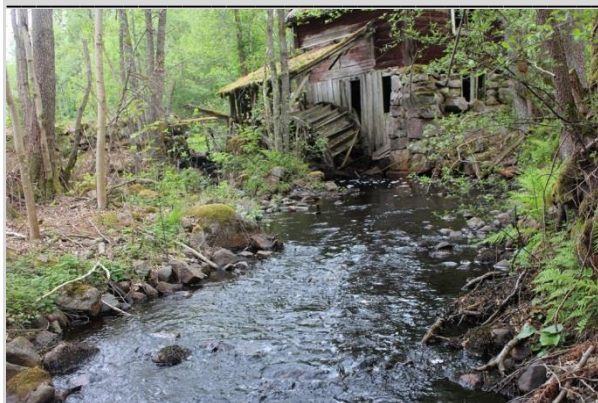
Noteringar/åtgärder: Mörkt vatten. Korsande väg på sträckan. En damm finns här, Tombo kvarn.

Figur 42. Värdefull kvarn som börjat att förfalla. Det är hög tid att försöka rädda byggnaden!

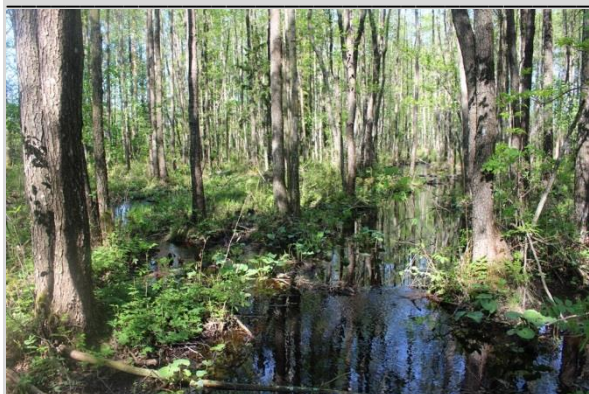
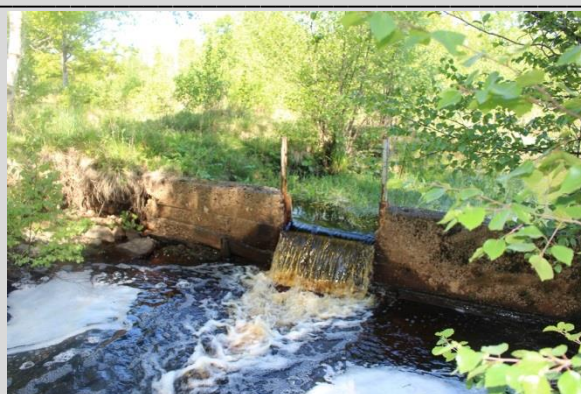
Figur 44. Nyckelbiotopsmiljö samt det gjutna dämet.

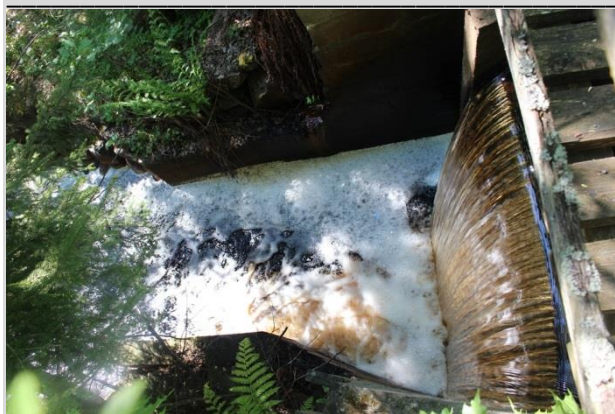
Figur 45. En gammal kvarn med hög fallhöjd.

Noteringar/åtgärder: Sträckan börjar vid en damm med hög fallhöjd. Denna utgör definitivt hinder. En lång stensättning finns på sträckan vilket vittnar om äldre verksamheter. Björkeldticka noterades samt stora stim med grodyngel.
