Åtgärdsförslag för långbensgroda vid nedre Ljungbyån, 2018

2018-12-12

Beställare: Kalmar kommun

Genomförande konsult: Ecocom AB och Hushållningssällskapet Kalmar

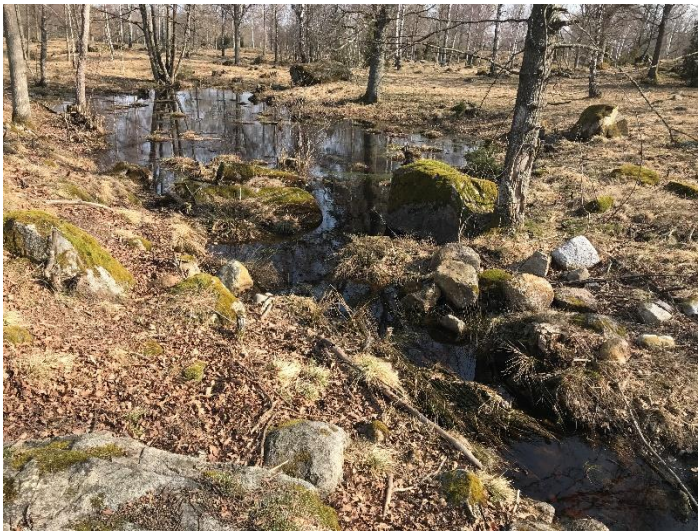
Figur 3. Genom att lägga i ett fåtal stenar i utloppet kan vattennivån i småvatten 3 höjas.

Beskrivning: Åtgärdsförslag som syftar till att öka vattennivån i det småvatten där sex romklumpar av långbensgroda påträffades vid inventeringen, se småvatten 3 i figur 2. Vid besöket var flera av de noterade romklumparna placerade på grunda områden, och det bedömdes föreligga risk för att en alltför snabbt sjunkande vattennivå skulle kunna påverka rommens utveckling negativt. Åtgärden är enkel och innebär inläggning av sten i utflödet från småvattnet för att fördröja avsänkning av vattennivå i småvattnet, se figur 3.

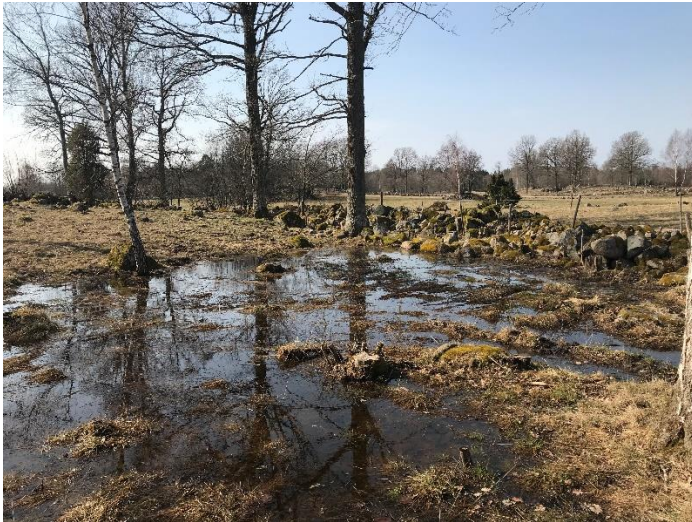
Figur 4. Fuktigt översvämningssområde lämpligt för att skapa småvatten som kan fungera som lekplats för långbensgroda.

Beskrivning: Åtgärdsförslag som syftar till att skapa ett småvatten i ett översvämningssområde som är beläget i samma beteshage som småvatten 1, 2 och 3. Läget i kanten av en öppen betesvall är lämpligt. I beteshagen finns lämpliga landhabitat i form av födosöksområden, övervintringsplatser och spridningsvägar. Åtgärden innebär grävning så att ett småvatten om maximalt 10 m x 10 m, med ett djup 50 cm – 100 cm skapas. Nuvarande fuktmarksvegetation med tuvtåtel och krypven bevaras och bildar grundområden till småvattnet, se figur 4.

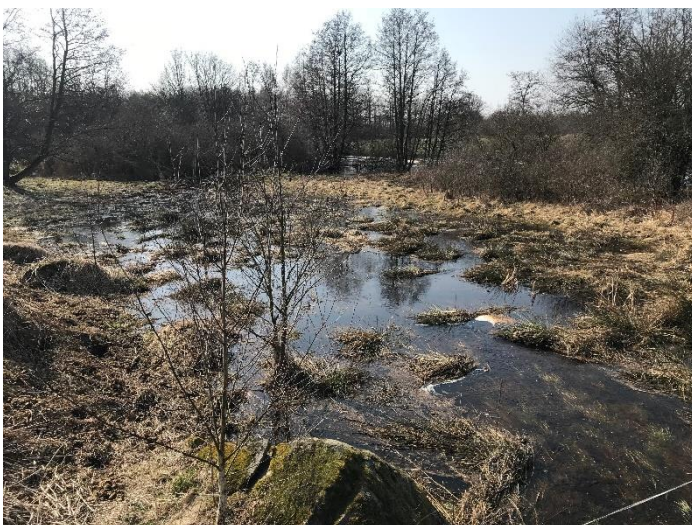
Figur 5. Fuktigt översvämningssområde där Ljungbyån svämmar över vid högvatten. En fördjupning skulle leda till att vatten finns i området även när Ljungbyån inte svämmar över, vilket skulle ge möjligheter för långbensgroda att leka i området.

Beskrivning: Åtgärdsförslag som syftar till att skapa ett småvatten i ett lågt parti där Ljungbyån svämmar över vid högvatten. Åtgärden innebär grävning så att ett småvatten om cirka 5 m x 5 m, med ett djup 50 cm – 100 cm skapas. Nuvarande fuktmarksvegetation med tuvtåtel och veketåg bevaras och bildar grundområden till småvattnet, se figur 5.

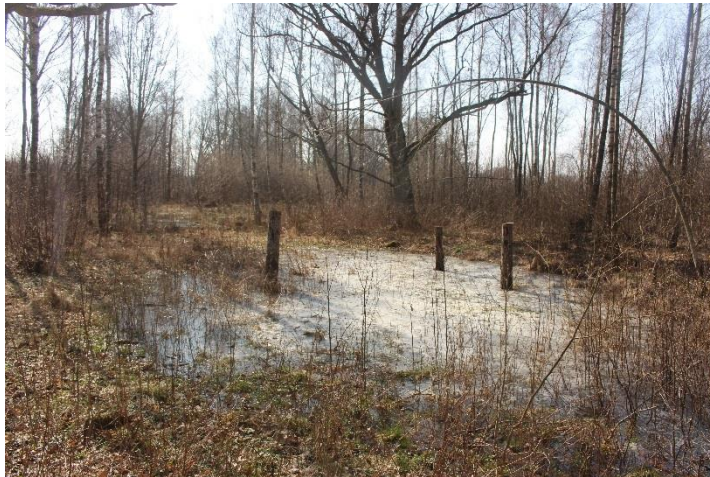
Figur 6. Befintliga småvatten i lövdunge som genom åtgärder skulle få en bättre funktion som lekvatten för långbensgroda. De tre stubbarna på bilden har vid senare besök markerats med röd färg, och visar var den djupare delen av småvattnet ska anläggas.

För D rekommenderas att småvatten om 12 x 7 meter grävs, inkluderande ett djupare parti i mitten. Det djupare partiet skapas genom att det grävs ca 1 meter ner i det område där de markerade stubbarna finns, se figur 6. Vidare är det endast den trädfria ytan som är aktuell för anläggande av småvatten.

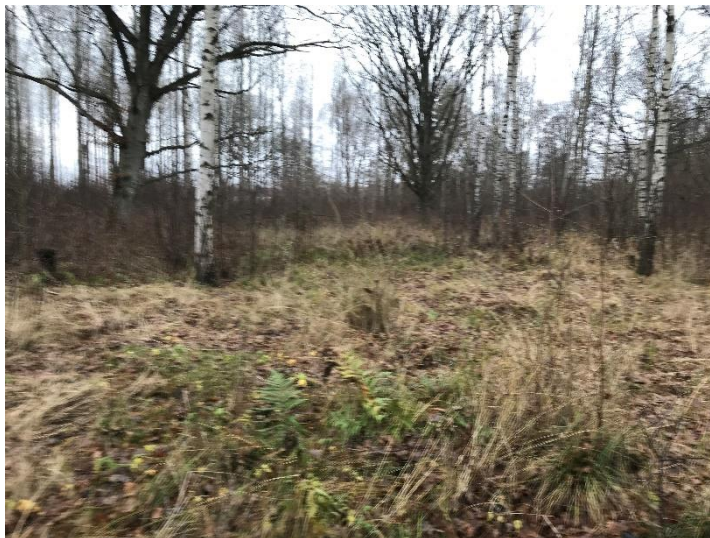
Figur 7. Fuktig markyta som idag utgör ett temporärt småvatten. Grävningssatsar kommer tillskapa ett småvatten som har vatten under betydligt längre period, och därmed blir småvattnet en lämplig lokal för lekande långbensgroda och andra groddjur.

För E rekommenderas ett något mindre småvatten, som omfattar 10 x 5 meter, med en djuphåla där det grävs till ca 1 meters djup i mitten, se figur 7. För att nå de båda lokalerna med maskin, föreslås en infartsväg från söder och den närliggande åkern. Enstaka yngre träd behöver troligen tas bort för att komma fram med maskin. Föreslagen infartsväg är markerad med röd färg på trädstammar.

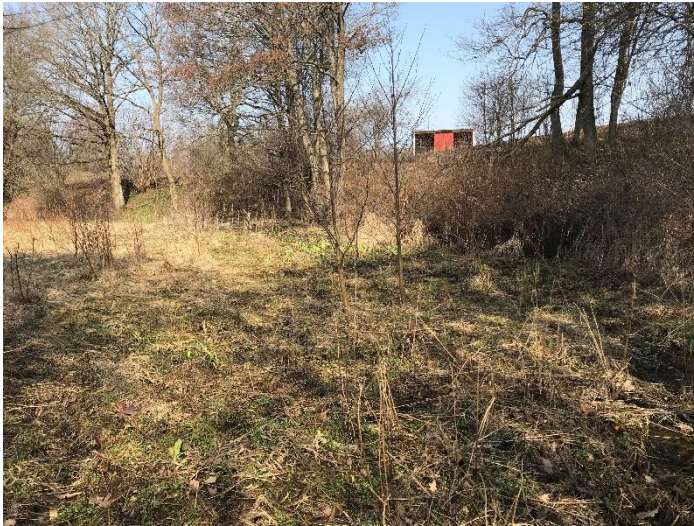
Figur 7. Fuktigt område strax öster om Ljungbyån som är lämpligt för tillskapandet av småvatten med funktionen som lekvatten för långbensgroda.

Beskrivning: Åtgärdsförslag som syftar till att skapa ett småvatten i ett bågformigt fuktparti, strax öster om Ljungbyån. Fuktpartiet har längre tillbaka troligtvis varit en del av Ljungbyån, nu bedöms Ljungbyån eventuellt översvämma området vid mycket höga flöden vilket inte sker årligen. Fuktpartiet ingår i en hästbetesmark och ligger nedanför en slänt ned mot ån, se figur 7.

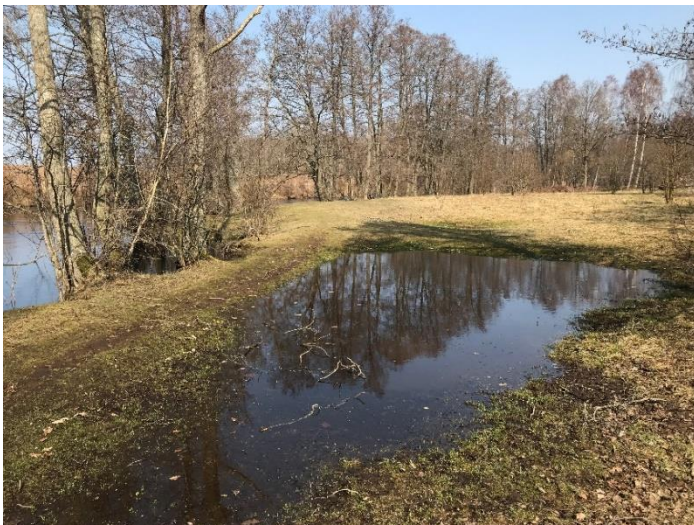
Figur 8. Fuktigt område strax öster om Ljungbyån som är lämpligt för tillskapandet av småvatten med funktionen som lekvatten för långbensgroda.

Beskrivning: Åtgärdsförslag som syftar till att fördjupa ett tillfälligt småvatten som är beläget strax öster om Ljungbyån. Genom ett ökat vattendjup kommer groddjur kunna använda småvattnet som spelokal och yngelutveckling blir möjlig. Åtgärden innebär grävning så att ett småvatten om maximalt 6 m x 10 m, med ett djup 50 cm – 100 cm skapas. Omgivningarna utgörs av betad mark med lämpliga landhabitat i form av födosöksområden, övervintringsplatser och spridningsvägar, se figur 8.

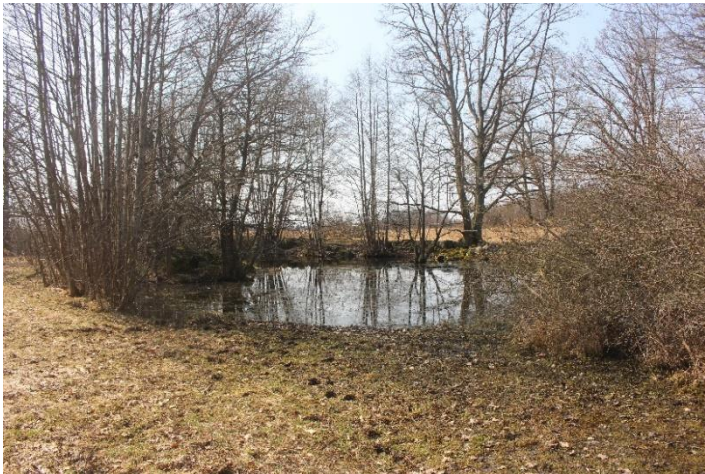
Figur 9. Dammen har på vissa delar tätare kantzoner som bör glesas ut för att öka ljusinstrålning.

Beskrivning: Förslaget bygger på att upprätthålla en fortsatt god miljö för långbensgroda. Glädjande noterades sex romklumpar av arten. Småvattnet, som är lämpligt för groddjur, ligger i en betad hage. Området håller de miljöer som är viktiga för groddjur; lekvatten, födosöks- och övervintringsområden. Det vore värdefullt att röja bort täta slydelar runt vattnet för att bromsa igenväxning. Klungor av al kan med fördel sparas. Rökning bör framförallt ske sydvästra kanten av småvattnet, de buskar och yngre träd som är föreslagna att tas bort ha markerats med röd färg. Det är även viktigt att betet av marken fortsätter.

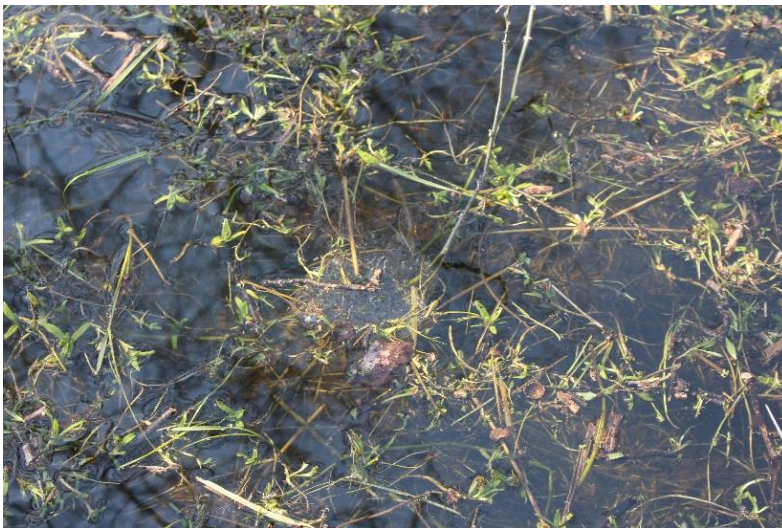
Figur 10. Romklump från långbensgroda från ovan lokal, med sitt typiska utseende där rommen ligger som en boll och är fäst på vegetation eller grenar.
