## **Åtgärdsplan för insekter vid Ljungbyån och Hagbyån**

***PROJEKT: LEVANDE VATTENDRAG***

**2019-02-28**

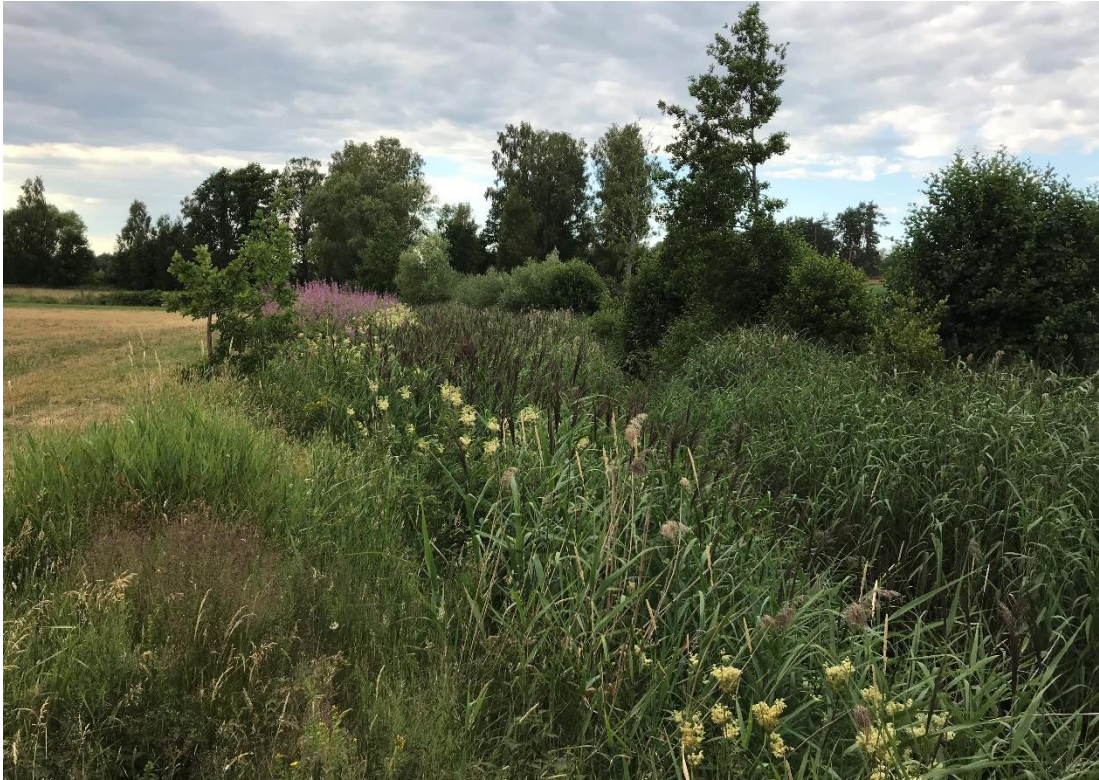
*Figur 4. Bladvass dominerar runt S:t Sigfridsån nedströms reningsverket.*

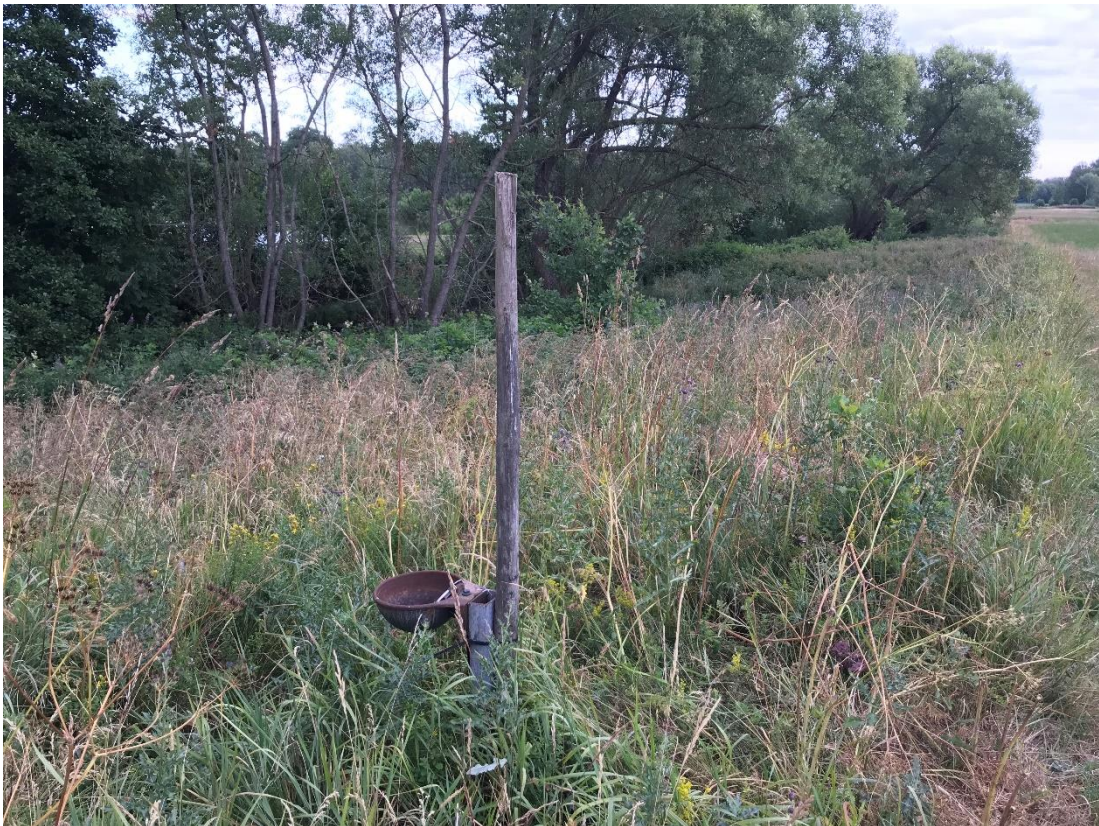
*Figur 5. På vissa delar av kantzonen längs med S:t Sigfridsån finns det spår av tidigare hävd. Dessa kantzoner håller nu på att växa igen med höga örter och gräs samt med lövsly.*

- 4. Vissa områden längs ån bär tydliga tecken på tidigare bete, floran som nu börjar domineras av arter som hundkex och hundäxing har här även inslag av bland annat gulmåra och johannesört. Det allra bästa vore om man kunde återuppta betet i dessa områden, med nötkreatur skulle man även kunna få en värdefull störningsregim längs åstränderna på dessa platser. Om det inte är görligt med ett återupptaget bete kunde en årlig putsning av området där vegetationen slås och busk uppslag röjs ge möjlighet för de floristiska värdena att bibehållas ytterligare en tid.*

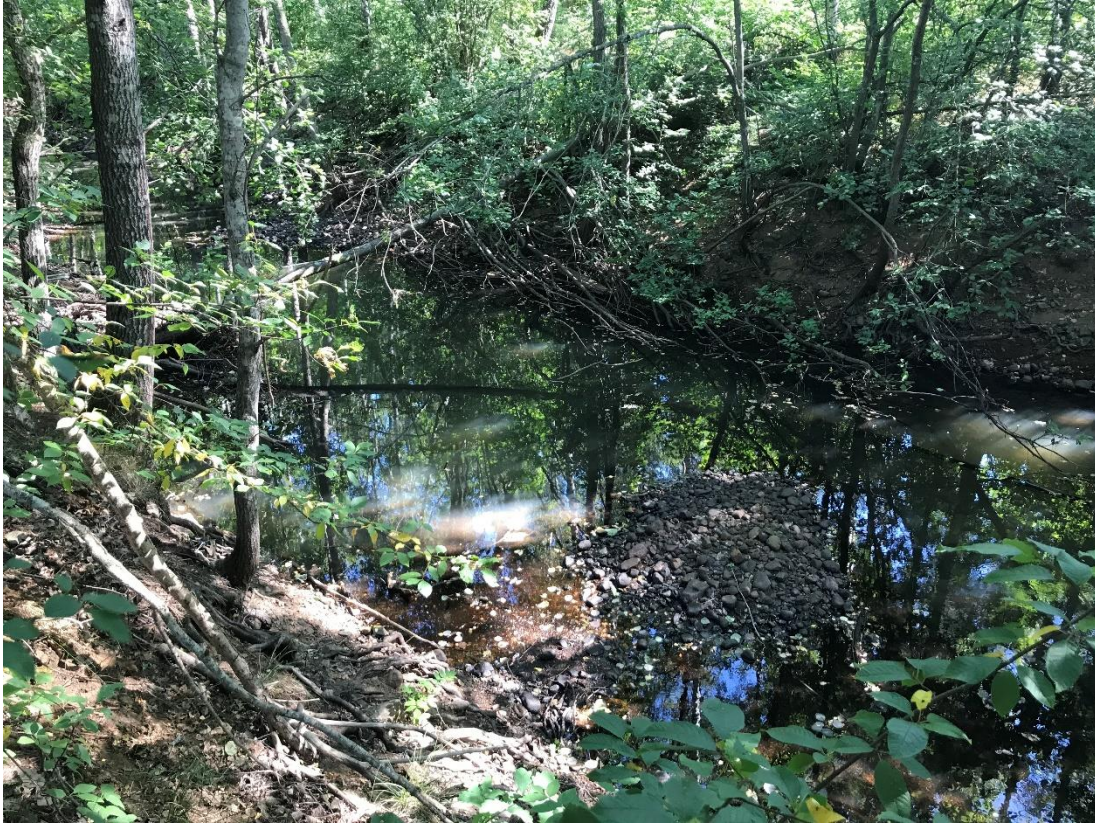
Figur 6. Grusbankar har bildats i kanten av åfåran, detta har skett till följd av erosion längre uppströms vid högflöden. Den pågående erosionen syns även genom att det finns blottlagda trädrötter, vilket på sikt leder till att träden ramlar ned i vattnet.

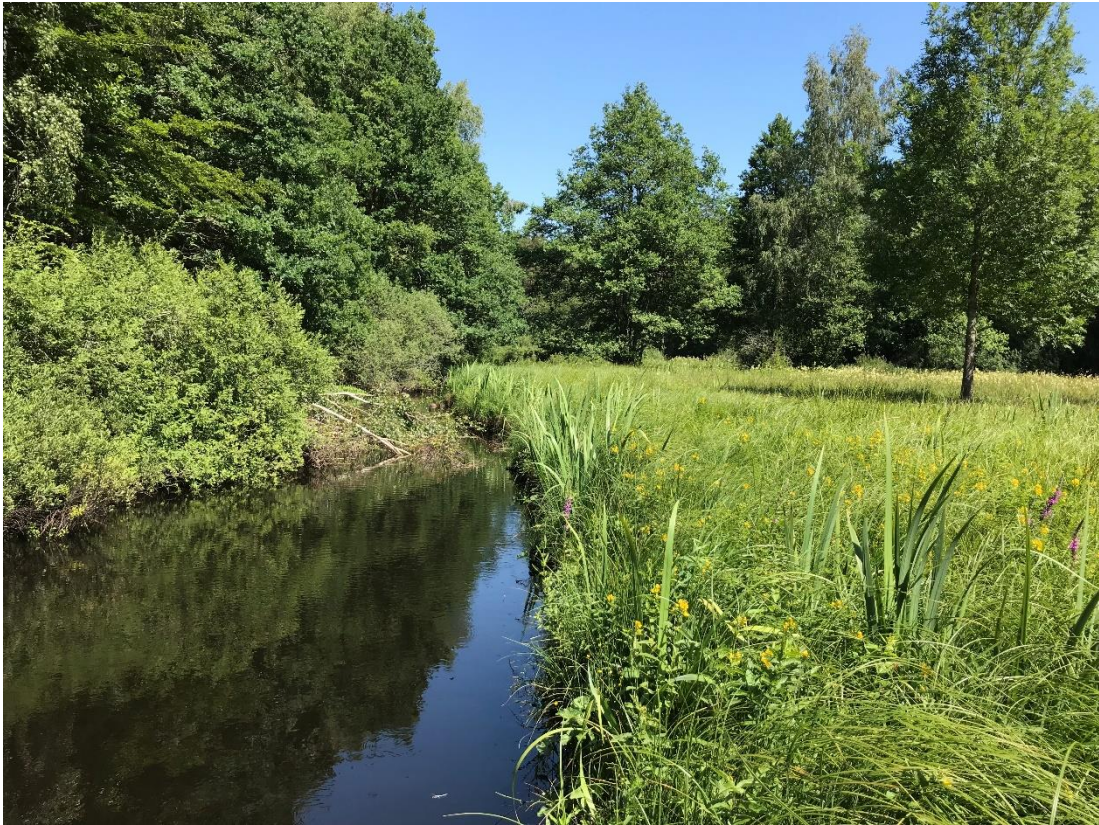
*Figur 7. Öppet svämplan där träd håller på att etableras. Till vänster i bilden finns videbuskage som hänger ut över Hagbyån och skapar skugga och skydd.*

1. På svämplan i området, vilka bär spår efter tidigare bete, har en igenväxning påbörjats. I dessa områden skulle ett återupptaget bete vara den allra bästa åtgärden. Om detta inte är möjligt kan man på svämplansytorna utföra mindre röjningsinsatser där ringbarkning av uppvuxna träd och borttagning av lövsly ingår. Detta skulle fördröja igenväxning och skapa död ved i solexponerade lägen vilket gynnar den insektsfauna knuten till det öppna svämplanet såväl som vedlevande insekter, se figur 7 och figur 18.

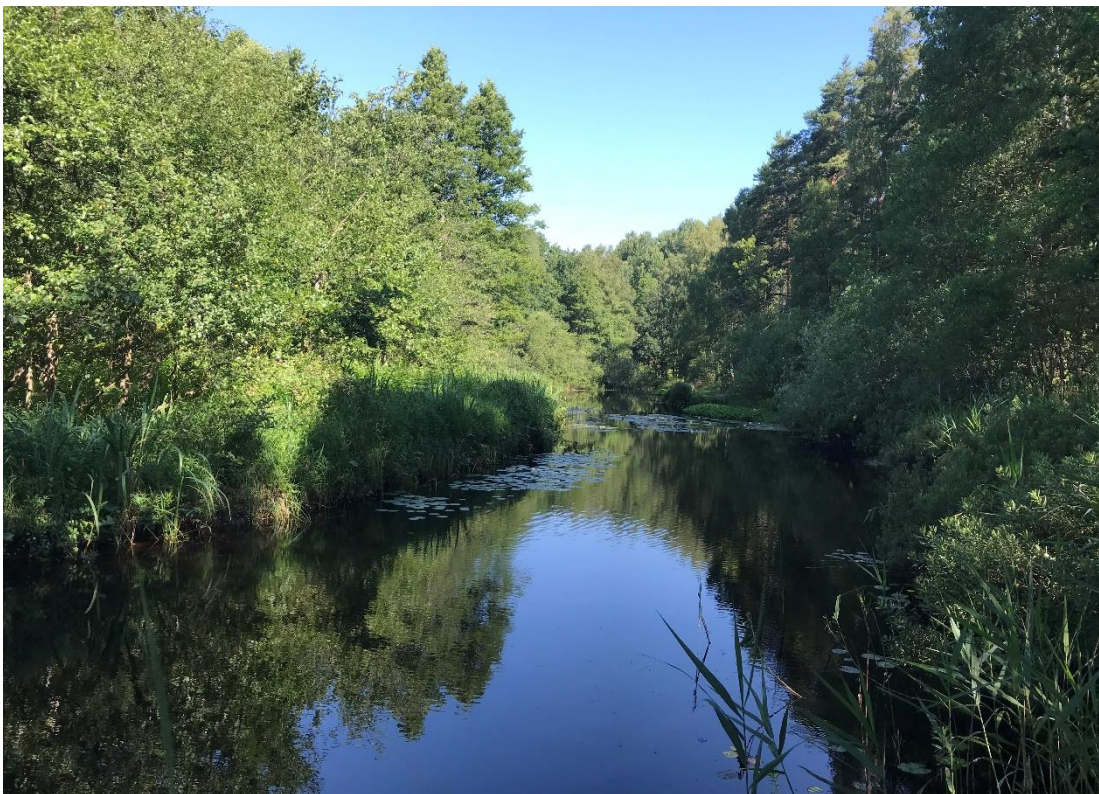
*Figur 8. Närmst nedströms badplatsen finns en tät lövträdsbård närmast ån, det är framförallt klibbal som dominerar trädsiktet.*

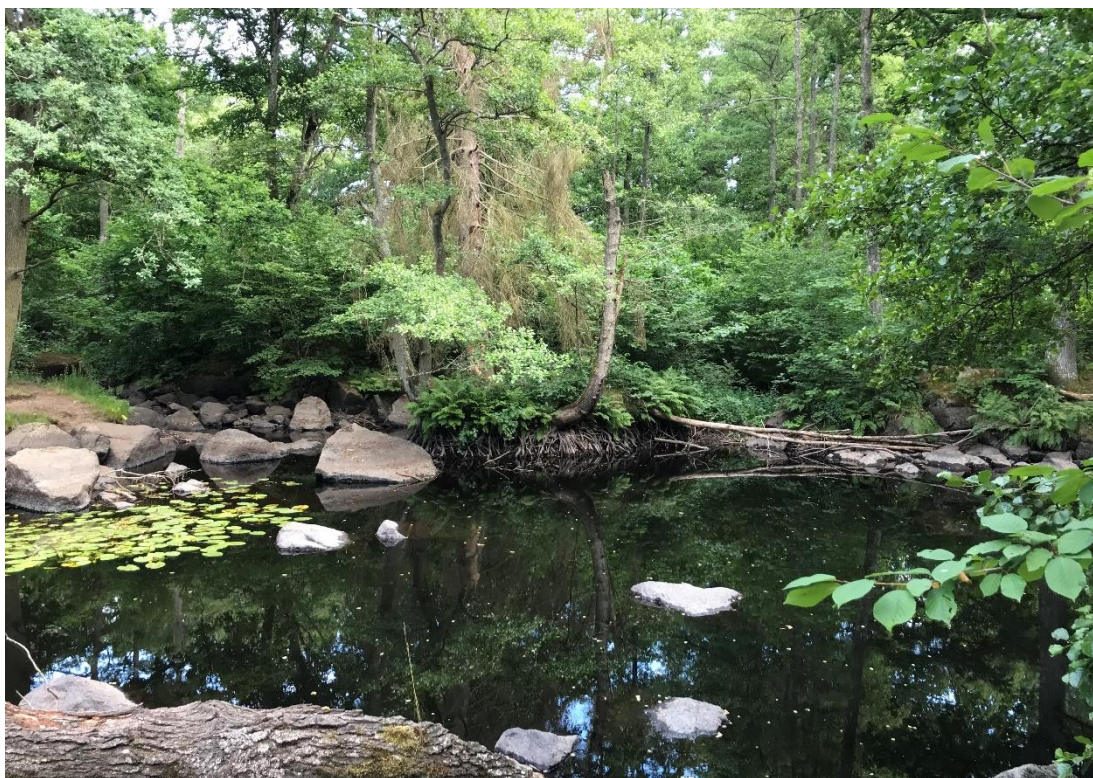
Figur 9. Ljungbyån vid Krankelösaholm erbjuder många olika livsmiljöer, här finns bitvis rikligt med block, svämzoner i form av sidofåror, död ved, variation i bred och djupförhållanden samt strandzoner med blottad jord på grund av betesdrift.

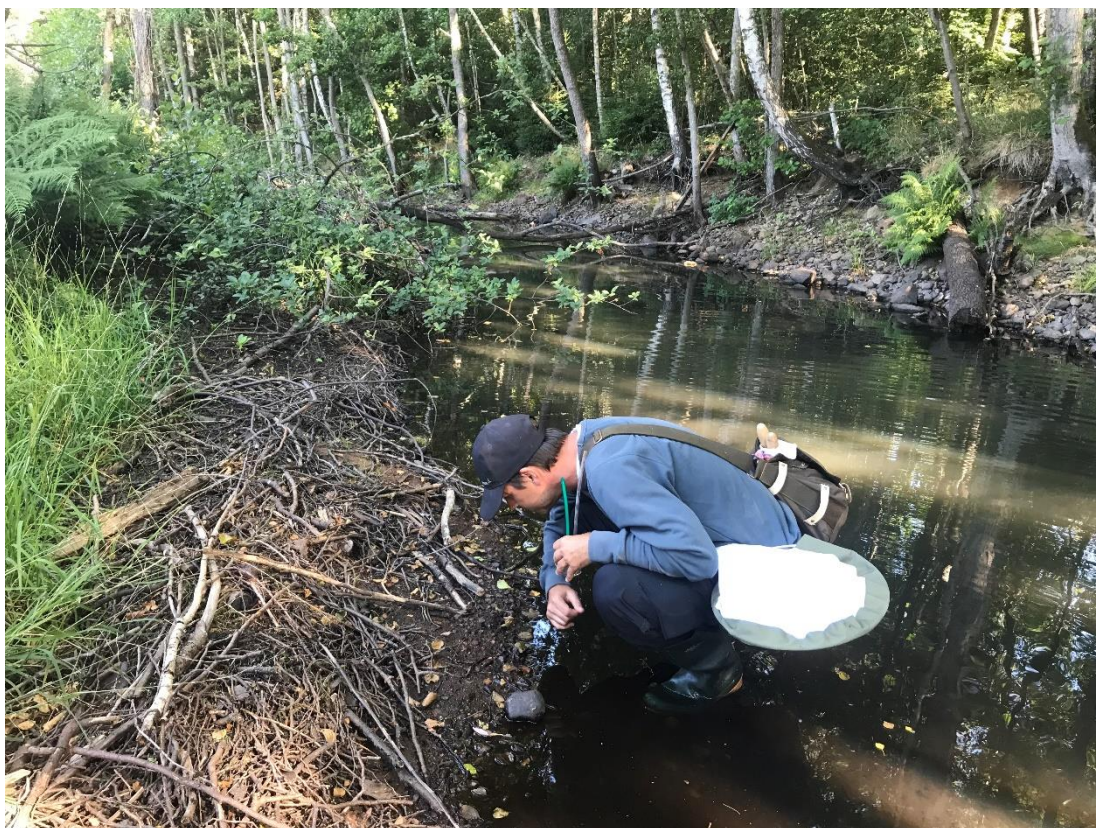
*Figur 11. Svämplan vid S:t Sigfridsån med tidvis blottad sand och grus hyser ett artrikt samhälle av jordlöpare och kortvingar. Fördjupning av ån har medfört att denna miljö inte är särskilt vanlig längs vattendraget, se exempelvis på den bortre sidan av ån där den branta kanten medför ett obefintligt svämplan.*

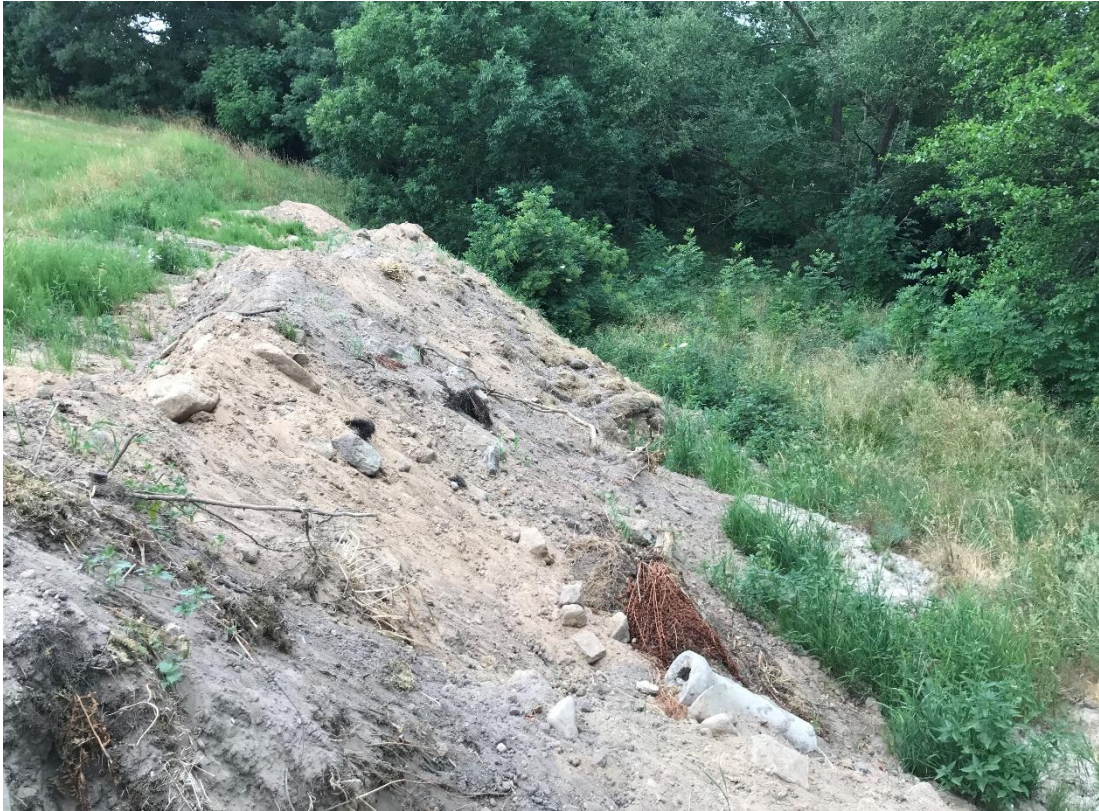
*Figur 14. På en plats utmed S:t Sigfridsån har ett lass sandig jord dumpats i slänten mot ån, med rätt placering kan sand (bibäddar) vara ett mycket värdefullt tillskott av bohabitat för många insekter, inte minst gaddsteklar.*

- 5. På en plats har ett lass sandig jord dumpats i slänten mot ån, se figur 14, med rätt placering kan sand (sandbäddar) vara ett mycket värdefullt tillskott av bohabitat för många insekter, inte minst gaddsteklar. Sandbäddar kan placeras i kantzonen till S:t Sigfridsån lite varstans där det är god solinstrålning och lä från vind, Sydvända bryn fungerar ofta utmärkt. Vid Reningsverket finns lämpliga platser i brynet söder om ån, men även enstaka platser norr om ån. Bra platser för sandbäddar finns även söder om den grävda sjön.*

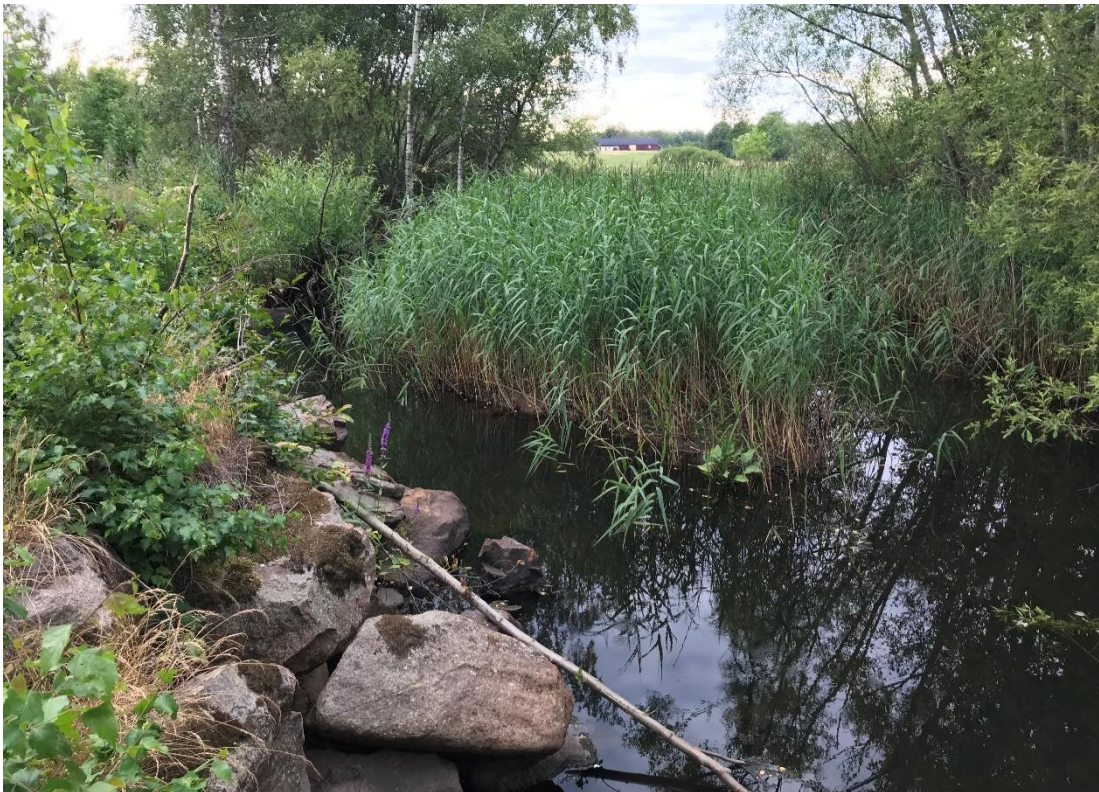
*Figur 15. Precis uppströms golfbanan finns en sandrevel mitt i S:t Sigfridsån som är tätt beväxten med bladvass, vilket påverkar livsmiljön för jordlöpare och kortvingar negativt. Ett åtgärdsförslag är att bekämpa vassen och blottlägga sandreveln.*

- 1. Bekämpa bladvass på sandrevel i syfte att skapa habitat som i första hand gynnar förutsättningar för skalbaggar som kortvingar och jordlöpare. Eventuellt kan en nedbrytbar duk användas för att täcka vassen på sandreveln, ytterligare grus läggs ovanpå vilket även tillför ytterligare substrat. Initialt bör dock vassen tas ned och helst bortföras, se figur 16.*

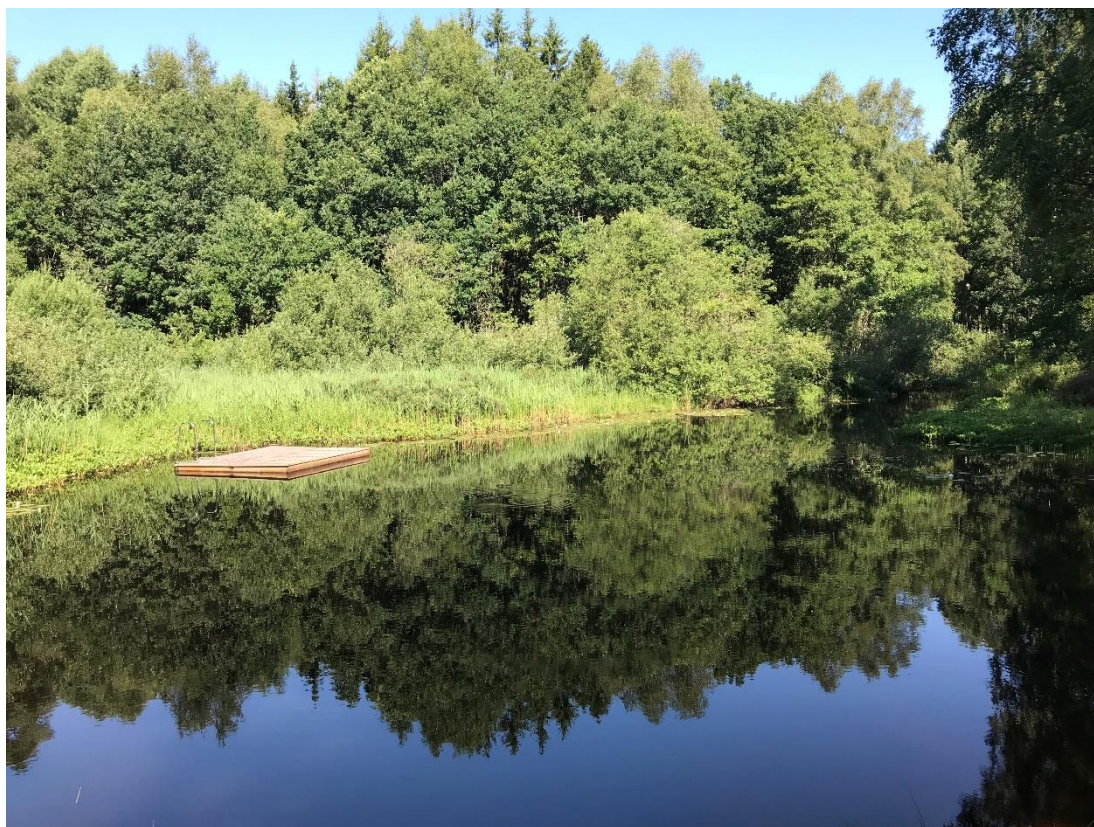
Figur 18. Badplatsen vid Ryabacken sydväst om Tvärskog. Det öppna svämplanet bakom flytbryggan håller på att växa igen med lövsly, vilket medför att den ljusa miljön på sikt försvinner och därmed även en stor del av pollenresursen i form av bl.a. strandlysing och fackelblomster som växer på de öppna ytorna. När pollenresursen försvinner så ger detta en negativ påverkan på flera insektsarter, för att motverka detta föreslås röjning och ringbarkning på vissa delar av svämplanet.
