**BIOTOPKARTERING AV  
HAGBYÅN, LJUNGBYÅN  
OCH SNÄRJEBÄCKEN I  
NYBRO KOMMUN**

Meddelande 2002:05

<b>Utgiven av:</b>	Länsstyrelsen Kalmar län
<b>Ansvarig enhet:</b>	Miljöenheten
<b>Författare:</b>	Mattias Persson
<b>Omslagsbild:</b>	Örsjön vid Åmaden 700 m NO om Buttetorp. Foto: Mattias Persson
<b>Karttillstånd:</b>	Lantmäteriet 2000, Ur GSD-Geografiska Sverigadata. Dnr L 2000/2620-H
<b>Tryckt hos:</b>	Länsstyrelsens tryckeri, februari 2002
<b>Upplaga:</b>	50 st

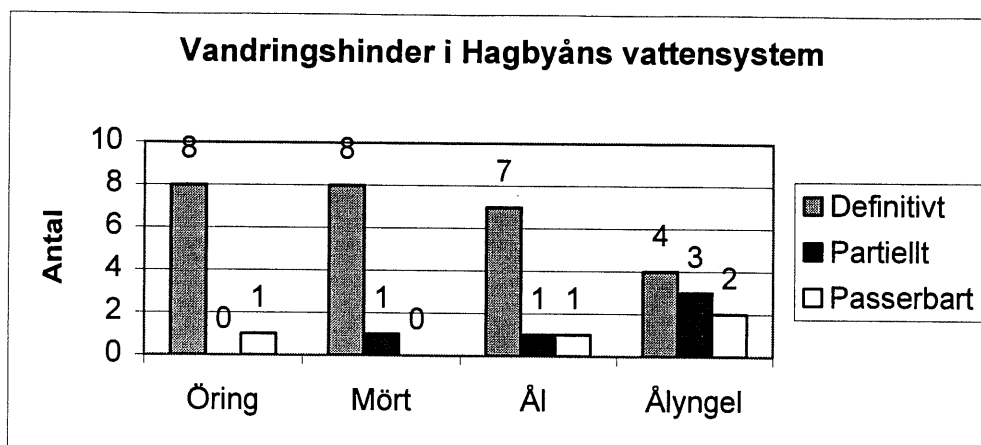
ursprungligen naturligt och dess fallhöjd var en meter. Fyra av hindrena bedömdes vara intressanta ur kulturmiljösynpunkt. Inga fiskvägar fanns i området. Hindrenas medelfallhöjd var 2 m. Åtta stycken hinder var definitiva för öring och ett var passerbart (fig.17).

Figur 17. Totalt antal vandringshinder för fisk fördelat på olika arter. Definitivt hinder är ej passerbart och partiellt hinder kan passeras vid högt vattenstånd.

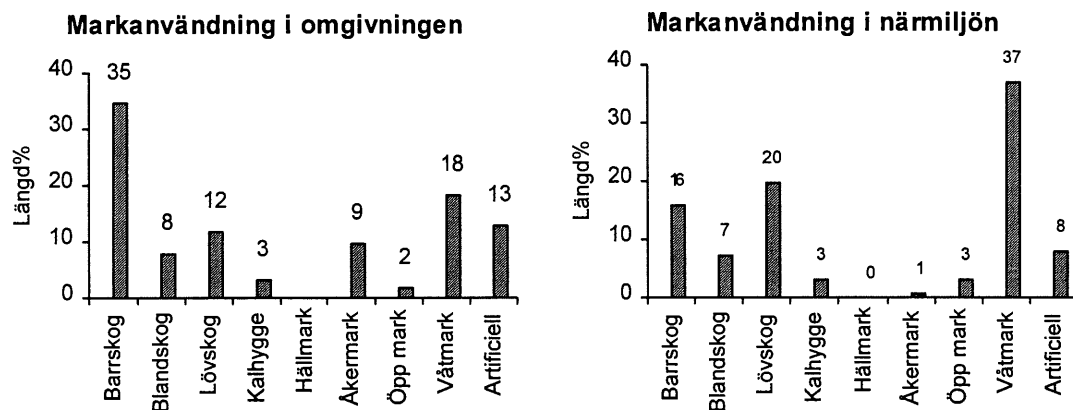
Figur 59. Fördelning av dominerande marktyper i omgivning respektive närmiljön (30-100 m respektive 0-30 meter från vattenfåran). Observera att icke dominerande marktyper, det vill säga sådana som utgör mindre än 50 % av den enskilda närmiljösträckan, inte inkluderas i figuren.

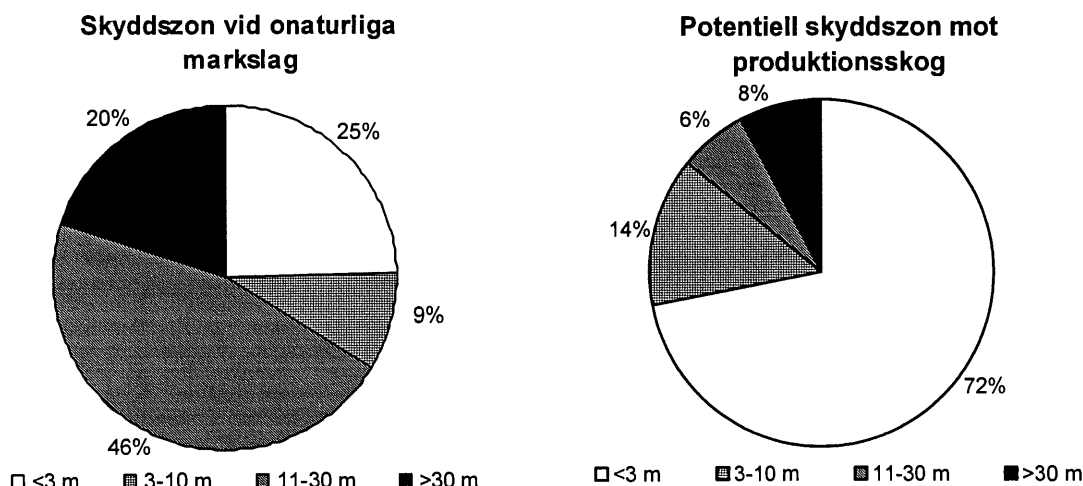
Figur 72. Förekomst av skyddszon mot onaturlig mark respektive potentiell skyddszon mot produktionsskog redovisat som fyra klasser. Klasserna är definierade efter skyddszonernas bredd.
