# **Biotopkartering Halltorpsån**

*Carl-Johan Månsson, Fiskerikonsulent*

Biotopkartering av Halltorpsån utfördes under 2014, totalt 52 km. Totalt delades ån in i 67 delsträckor.

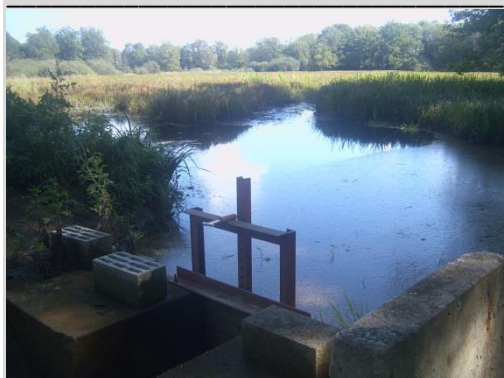
Sträcka 2

Noteringar/åtgärder: Våtmark är skapad på åns östra sida, dämme kan reglera vattennivån. Värdefullt kvillsystem. Vattenvärden går att synliggöra/informera om då området runt gården har många besökare.

Figur 18. Reglerbart dämme vid våtmark .

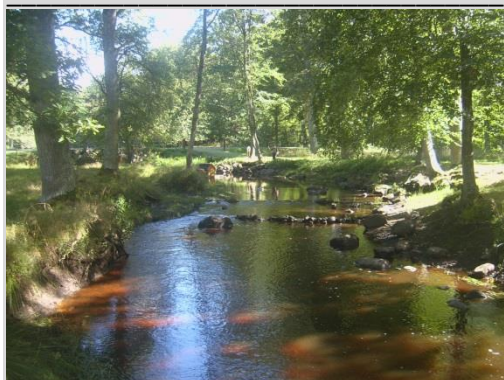
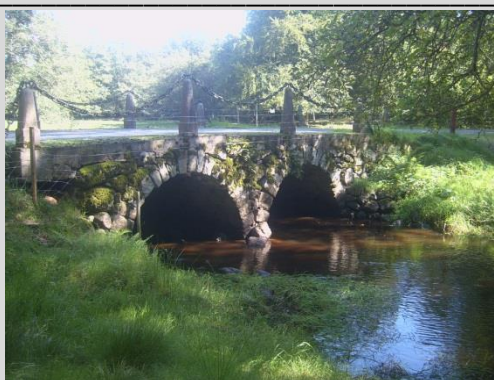
### Sträcka 3

Noteringar/åtgärder: Värdefull stenvalsbro där vägen passerar. På sträckan utfördes biotopvård hösten 2014 genom vattenrådet, lekgrus lades ut på tre platser. Uppströms och nedströms bron var två av åtgärdsområdena. Kungsfiskare (VU) noterades på sträckan. Sträckan slutar vid en damm. Här finns ett omlöp på södra sidan av ån som bedöms fungera väl.

Figur 19. Nedströms bron lades lekgrus ut hösten 2014 för att gynna den vandrande öringen.

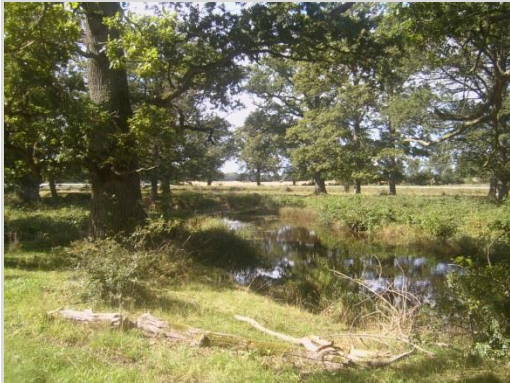
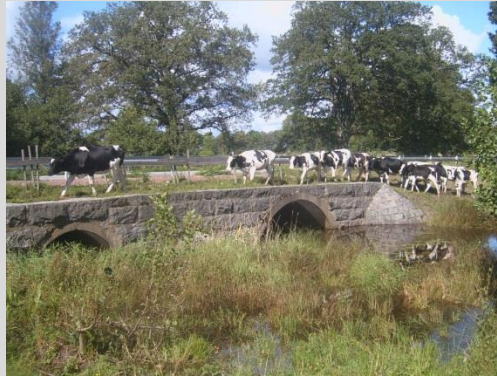
Sträcka 5

Figur 22. Grova träd kantar ån. Bron vid den större vägen består av två ingjutna trummor.

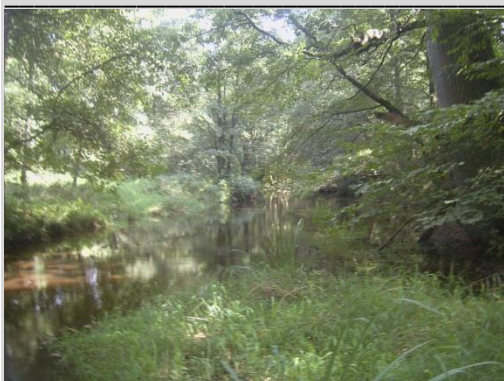
Sträcka 6

Noteringar/åtgärder: Sträckan liknar ett deltalandskap, här finns flera fåror. På sträckan rinner ett större dike ut, längd ca 2 km. Påverkan från diket bedöms som måttlig.

Figur 23. Lummiga områden på sträcka 6.

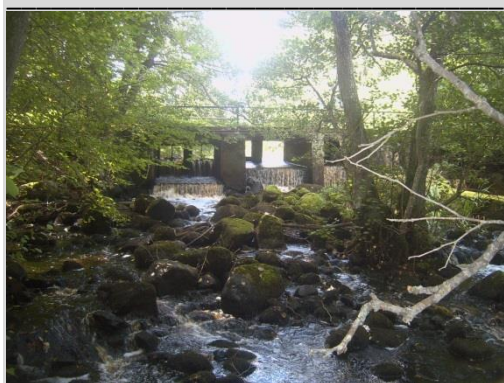
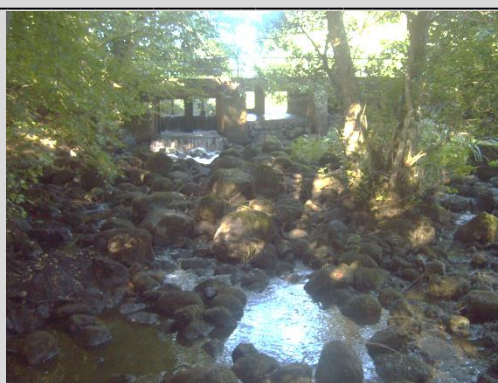
### Sträcka 7

Öringbiotop: Tämigen goda lekmöjligheter (klass 2), mycket goda uppväxtområden och ståndplatser för större öring (klass 3).

Figur 24. Nedströms dammen erbjuds mycket bra öringhabitat. Bilderna visar foto vid biotopkarteringen 2014 till vänster och vid elfisket 2013 till höger.

Noteringar/åtgärder: Fin sträcka nedanför Skräpple damm. Riklig täckning av näckmossa på stenar. Omlöp som bedöms fungera väl finns på sträckans norra sida. Elfiske 2013 visade på god täthet av öring. Gädda och lake ingick också i fångsten. Sträckan bör elfiskas kommande år, mer lekgrus skulle gynna öringen. Kantzoner är viktigt att bibehålla intakta eftersom dessa sänker temperaturen och genererar föda för fisken.

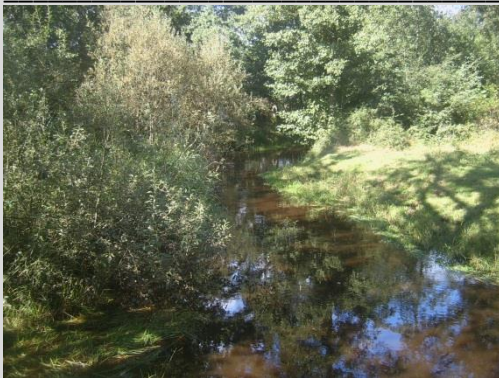
Sträcka 10

Figur 27. Sträckorna uppströms bron i Halltorp är ringlande och kraftigt rensade.

Noteringar/åtgärder: Lekgrus skulle gynna öringen. Spillkråka noterades.

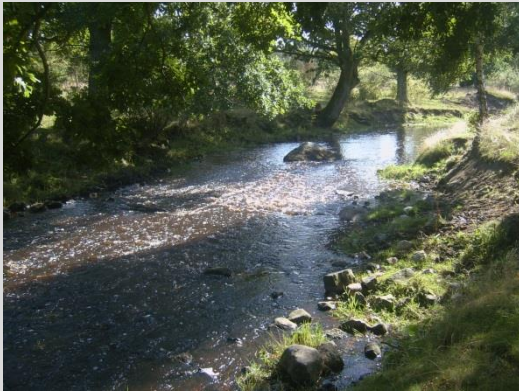
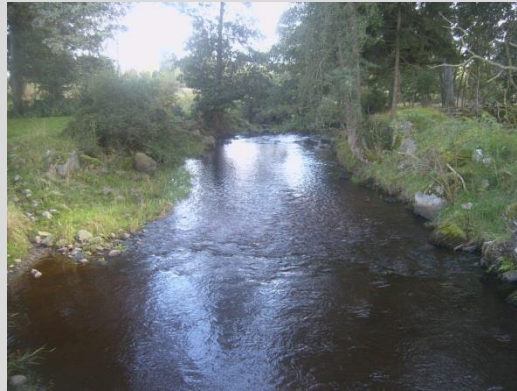
Noteringar/åtgärder: Fin lutande sträcka i beteshage. Bra med leksubstrat för öring finns, näckmossa växte rikligt. Spillkråka noterades. Sträckan bör prioriteras gällande att lägga ut lekgrus och sten som återfinns i kanterna. Från bron kan lekgrus enkelt läggas ut. Död ved skulle behöva tillföras för att gynna den biologiska mångfalden. Elfiske bör göras på lokalen nedströms bron.

Figur 28. Sträcka 11, vid Stora Namnerum bör biotopvårdas.

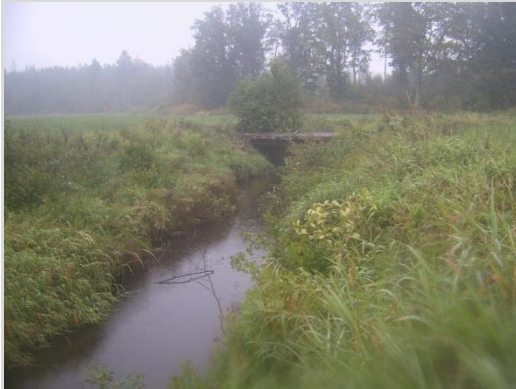
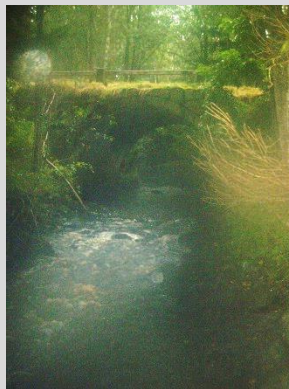
Noteringar/åtgärder: Kort forsande parti finns vid den gamla bron. Lämplig plats för tillförsel av lekgrus. Bron bör ses över för dess hållbarhet och kulturella bevarande.

Figur 32. Kraftigt rensad sträcka, vid den gamla bron är det högre lutning.

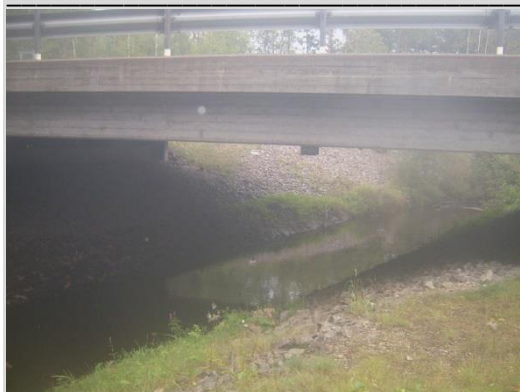
Noteringar/åtgärder: Väg E22 passerar, här noterades utterspillning. Att närvaro från utter noterades under biotopkarteringen är positivt, den är rödlistad som sårbar (VU) och har ökat under senare år i länet.

Figur 34. Bro över väg E22. Bilden är tagen i nedströms riktning. Vägen har viltstängsel, troligen är det många djur som passerar under bron.

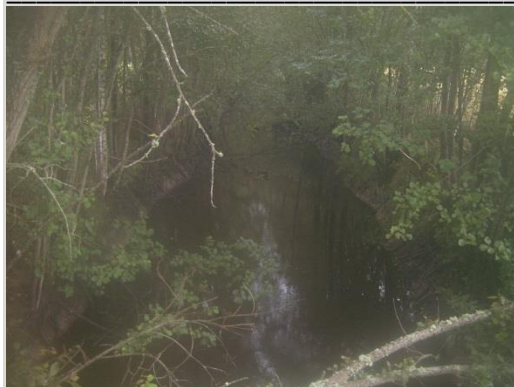
Noteringar/åtgärder: Mycket brunt vatten på sträckan vilket indikerar humuspåverkan. Järninslag?

Figur 36. Sträckan hade brunare vatten än nedströms sträckor.

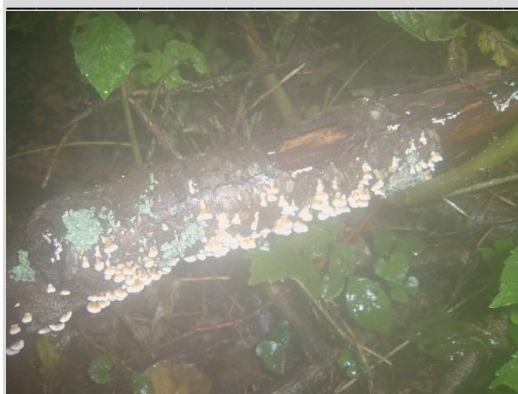
Figur 37. En av flertalet signalarter som noterades under biotopkarteringen; kantarellmussling. Arten är beroende av död ved. Naturvårdsinsatser där död ved lämnas på marken skulle få god effekt längs Halltorpsån. Död ved i vattnet är en bristvara i alla länets vattendrag.

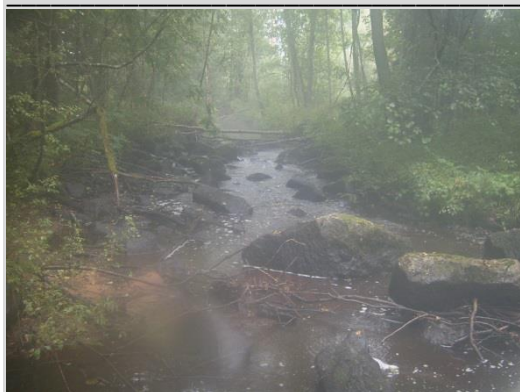
Noteringar/åtgärder: Kantzoner är viktigt att bevara. Kräftburar noterades och uppgifter från en markägare gör gällande att signalkräfta finns i ett hyggligt bestånd.

Figur 38. Mer block finns på sträckan vilket ger en varierad strömbild.

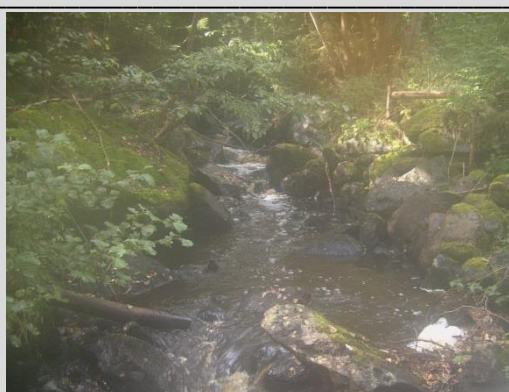
Noteringar/åtgärder: Fin, relativt orörd sträcka. Vandringshinder i form av damm där sträckan slutar. Ett omlöp går att skapa i den torrfåra som finns längst till väster. Fåran håller viss mängd vatten då vattenståndet är högt. Elfisken bör göras för att undersöka om vandrande öring finns här.

Figur 39. På sträckan vid Lyckeström dominerar blockrika habitat. Näckmossa växer på stenarna och det är här mer död ved.

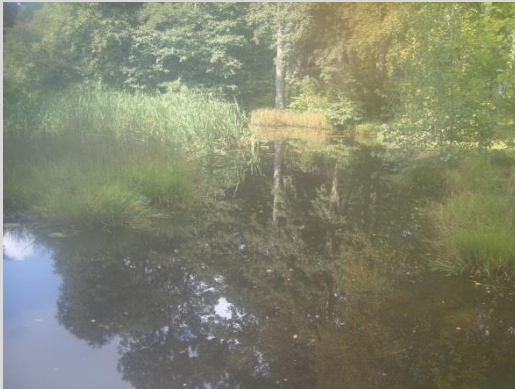
Noteringar/åtgärder: Damm där sträckan börjar. Näckrosor, kaveldun och bladvass dominerar i dammen. Tomtmark går ner till ån på dess norra sida. Att skapa ett omlöp vid dammen vore önskvärt. De kulturhistoriska värden som finns kan lyftas fram bättre.

Figur 40. Lyckeström damm är präglad av en industriepok, här har funnits ett flertal verksamheter; bl.a. tegelbruk, kvarn och möbelfabrik.

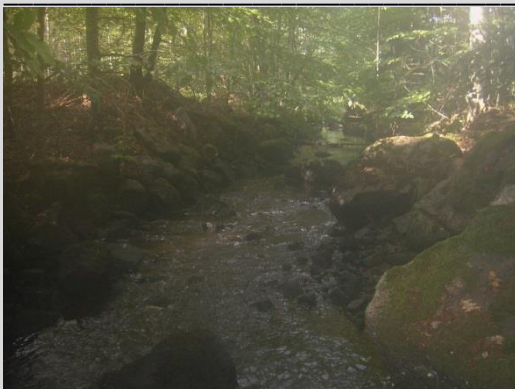
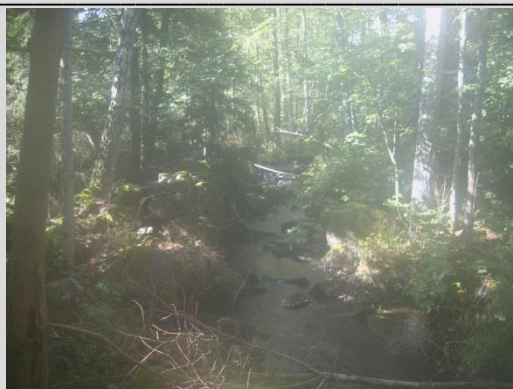
Noteringar/åtgärder: Stensättningar finns från någon gammal verksamhet. En klack med upplagd sten finns som bör planas ut.

Figur 41. Smal del av ån, stensättningar visar att man längre tillbaka använde även små vattendrag.

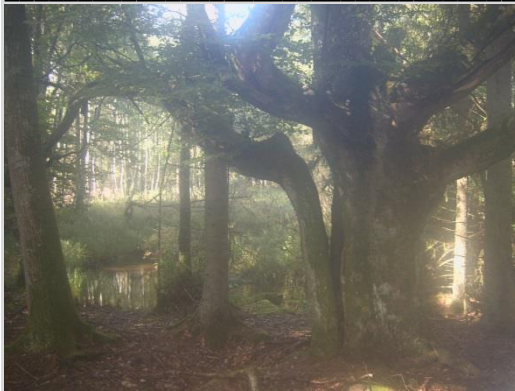
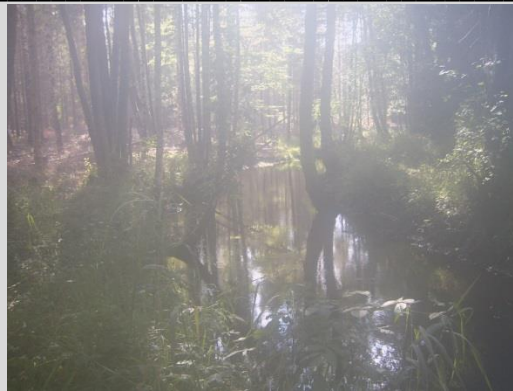
Noteringar/åtgärder: Värdefullt kvillområde finns på sträckan. Sträckan går nära Vinterboreservatet. En rik svampflora noterades.

Figur 42. En gammal grov bok på sträckan. Sträckans variation indikerar höga naturvärden.

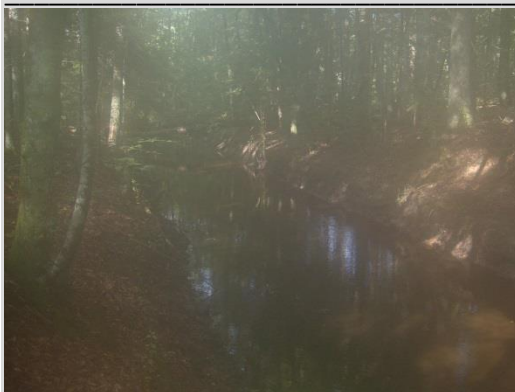
Noteringar/åtgärder: Värdefullt naturområde med bl.a. bok. Krusulota kan nämnas som är en mossas och signalart.

Figur 43. Sträckans vattenbiotoper är genom kraftig rensning ganska trivial men närmiljön bedömdes vara skyddsvärd.

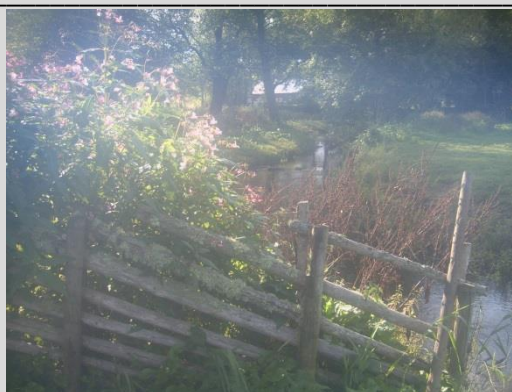
Noteringar/åtgärder: Lång sträcka. Skyddszoner bör anläggas intill ån. Tvåstegsdiken och fosfordamm bör anläggas i diken som rinner ut på sträckan. Vattenuttag görs. Tomtmark med ansade gräsmattor går ner till ån. Ett visst rensningsbehov kan finnas i trånga passager. Jättebalsamin växer i ett större å-nära bestånd. Vid bron i Ålebo är lutningen något högre, här skulle lekplatser för öringen kunna anläggas, beroende på hur utbredd öringens vandring är.

Figur 45. Jordbrukspräglad sträcka vid Ålebo. Jättebalsamin kan bli ett problem.

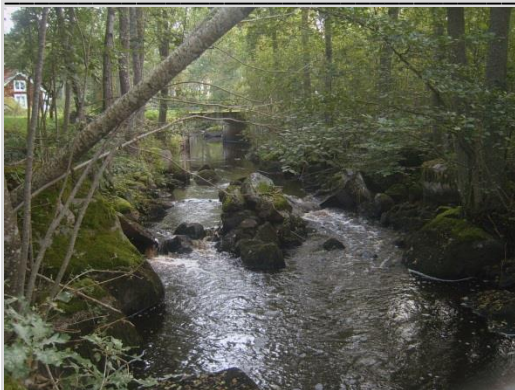
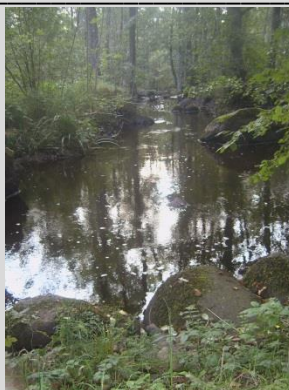
Noteringar/åtgärder: Mer sten på denna sträcka. Kvarnverksamhet har troligen bedrivits på två platser vid bron. Dessa platser kan ha kulturhistoriskt värde. Ett större vattenrör noterades i början på sträckan.

Figur 46. Sträckan har flera kulturvärden. Vattenrör av större dimension i nederkanten av högra bilden.

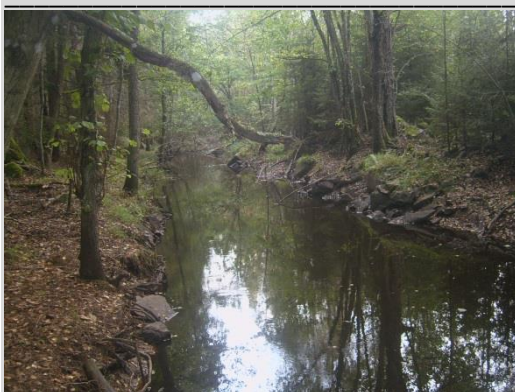
Noteringar/åtgärder: Grova aspar, tallar och ekar finns i närmiljön. Kantarellmussling noterades.

Figur 47. Sträckan är hårt rensad, närmiljön är varierad med olikåldrig skog.

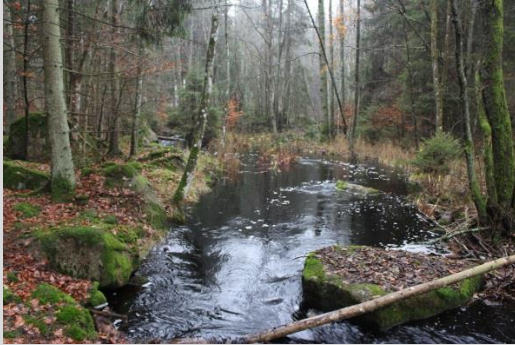
Noteringar/åtgärder: Fin meandrande sträcka som är mer orörd. Värdefulla bokskogsområden. En del sten och block finns i kanterna kan placeras ut i ån. Lekgrus och död skulle gynna den eventuella öring som finns på sträckan. Strömstare observerades på sträckan. Potentiell nyckelbiotop.

Figur 48. Den södra fåran av Halltorpsån håller värdefulla biotoper.

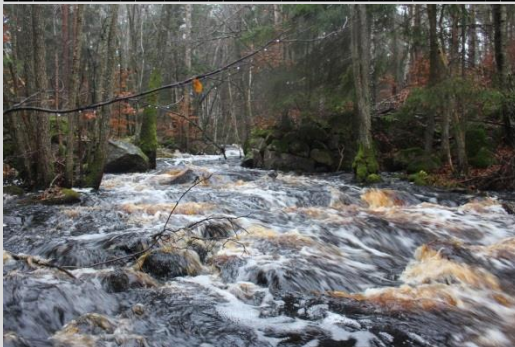
Noteringar/åtgärder: Troligen rester från kvarnverksamhet, god lutning med forsande vatten. Här vore det värdefullt att göra elfiske. Beroende på utfall av provfiske så bör biotopvård utföras. Branta partier, potentiell nyckelbiotop.

Figur 49. För öring en av de bättre sträckorna i hela Halltorpsån. Ett av de mest prioriterade områden att utföra provfiske.

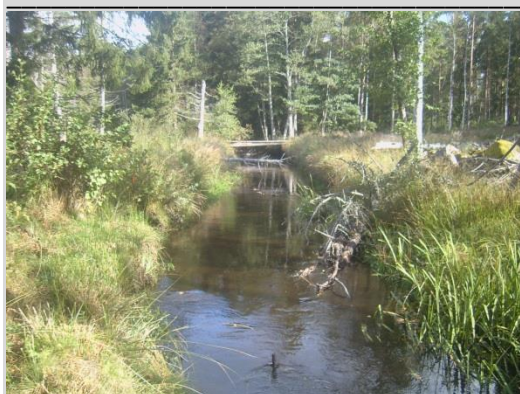
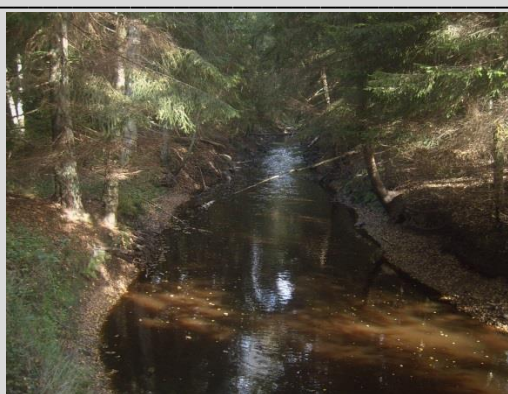
Noteringar/åtgärder: Tre diken ansluter på sträckan, dessa bedöms ha måttlig påverkan. Vid det största diket kan sedimentationsdamm skapas. Mycket död ved i närmiljön skapar förutsättning för hög biologisk mångfald. Beskuggningen över vattnet skulle kunna bli bättre i vissa avsnitt. Brandticka (VU) som är sällsynt, observerades och signalerar höga naturvärden. Det är viktigt att spara kantzoner och död ved på marken. Skogsbruk bör ske med stor miljöhänsyn. Hur området skyddas/kan utvecklas i en framtid bör diskuteras.

Figur 51. Sträckan har öppna och mer slutna delar.

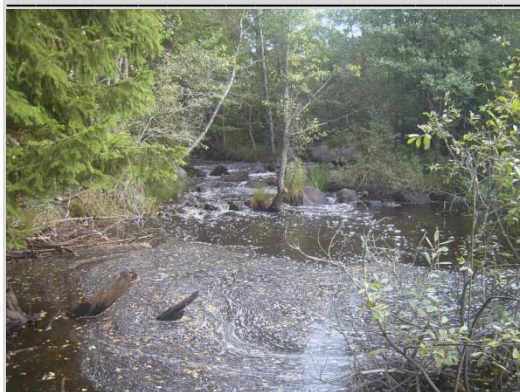
Noteringar/åtgärder: Rikligt med mossor på stenar.

Figur 52. Kort parti med strömmande och forsande vatten. En hölja bildas nedanför.

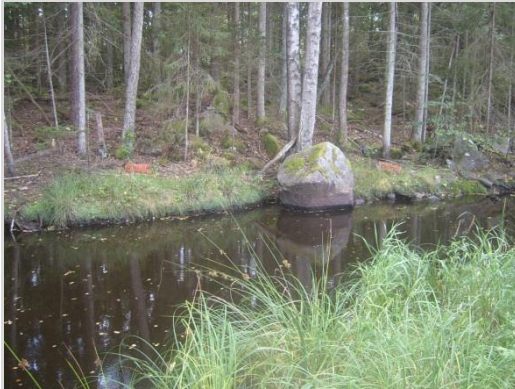
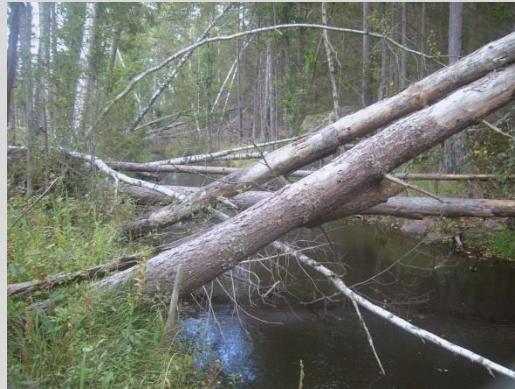
Noteringar/åtgärder: Stora hyggen finns mot ån. Aspticka och signalmossa på asp. Kräftburar tyder på att fiske bedrivs.

Figur 53. Få ytor för öring noterades, kräftfiske bedrivs i ån.

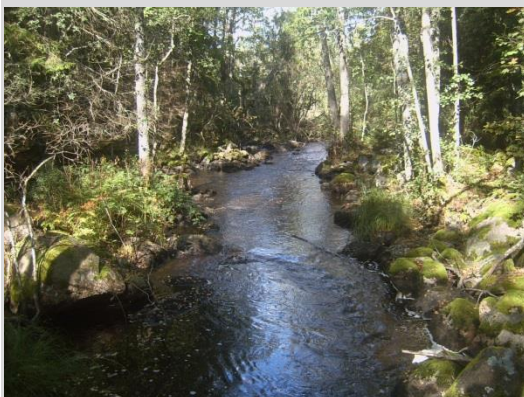
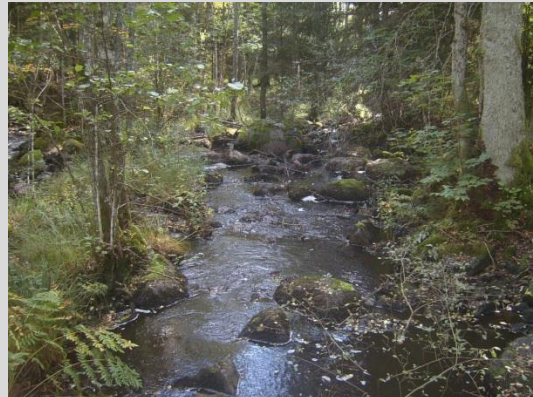
Noteringar/åtgärder: Gammalt odlingslanskap med stenmurar. Kvillområde, stensättning och hölja är värdefulla strukturelement som noterades på sträckan. Alticka och safsa noterades. Mer lekgrus skulle behövas på sträckan. Potentiell nyckebiotop.

Figur 54. Fin sträcka för öring.

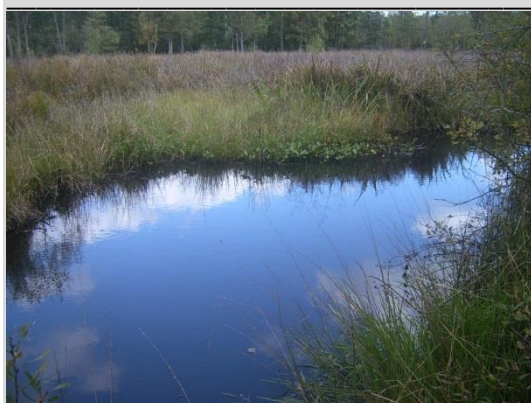
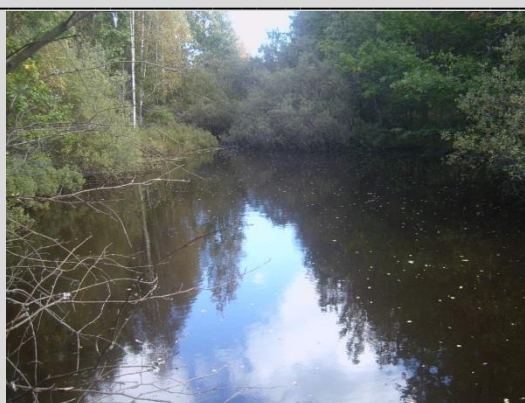
Noteringar/åtgärder: Värdefullt madområde. Större höljor med stilla vatten bildas. Följande arter noterades: Sångsvan (familj), spillkråka, skogsödla, blåmossa, spillning från utter (VU), amiralfjäril. Det är viktigt att rensningar i närområdet inte sker så att vattendynamiken förändras. Dike som bedömdes till större påverkan ansluter till sträckan. En våtmark/sedimentationsdamm skulle kunna anläggas här.

Figur 55. Madområden, periodvis översvämmad mark, kan hysa många värdefulla arter.

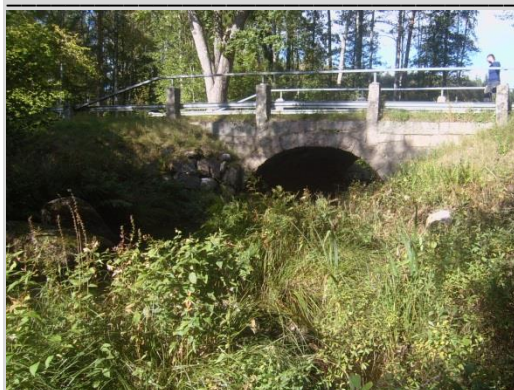
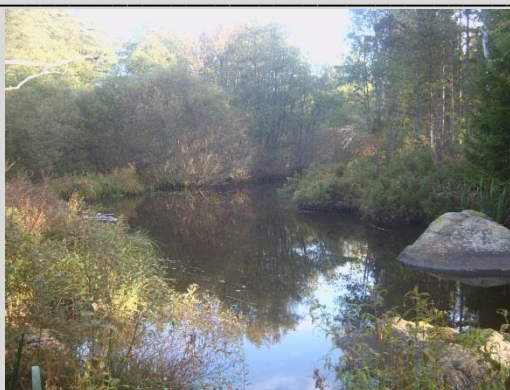
Noteringar/åtgärder: Större vattenspeglar finns på sträckan. Området innehåller värdefulla sumpskogar. Spillning från utter (VU) innehållandes kräftskal noterades på sten. En gammal stenvalvsbro finns vid Brudhyltan.

Figur 56. Stenbron vid Brudhyltan.

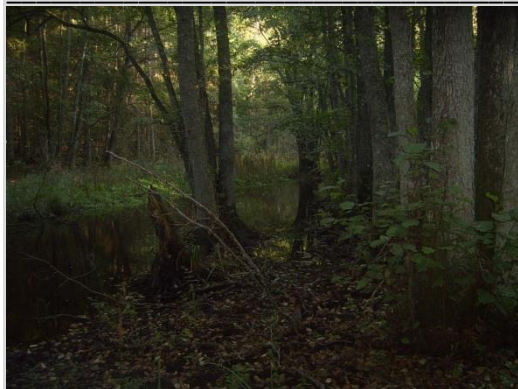
Noteringar/åtgärder: Mycket värdefullt och välfungerande åplan innehållandes sumpskogar.

Figur 57. Fint åplan där vattnet periodvis går upp över lägre markområden noterades uppströms Brudhyltan.

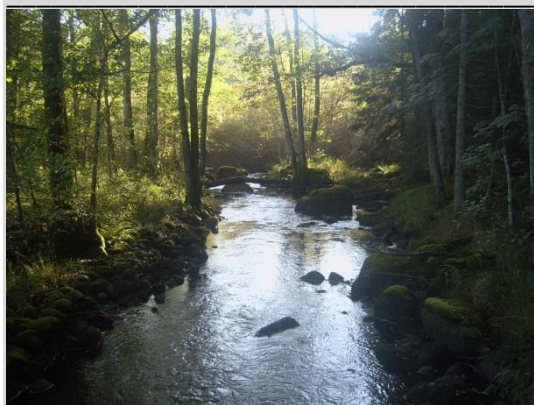
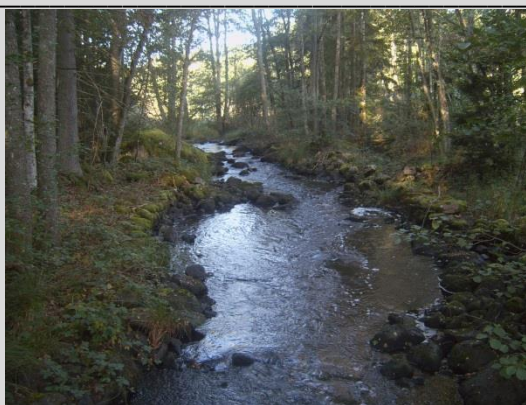
Noteringar/åtgärder: Fina forsande partier, kvillområde. Stensättningar tyder på gamla verksamheter.

Figur 58. Fin strömmande sträcka. Om öring skulle finnas här så är förutsättningarna rätt för arten.

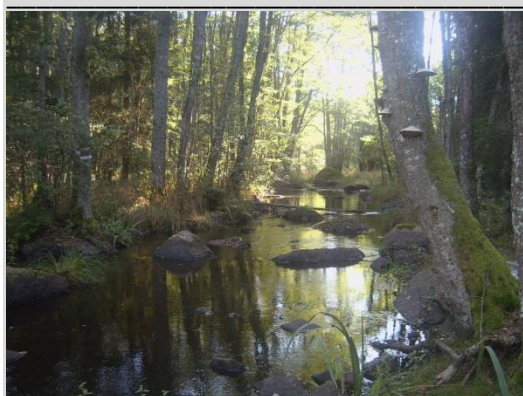
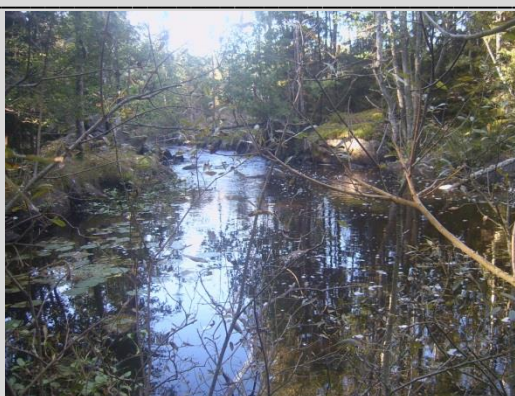
Noteringar/åtgärder: Även på denna sträcka fungerar åplanet väl. Troiligen har en gammal kvarn funnits på sträckan, detta tyder stensättningar på. Snok och blåmossa noterades, även på denna sträcka syntes kräftburar. Sträckan slutar vid en större vägtrumma. Denna trumma bedömdes vara relativt nyanlagd.

Figur 59. En varierad sträcka.

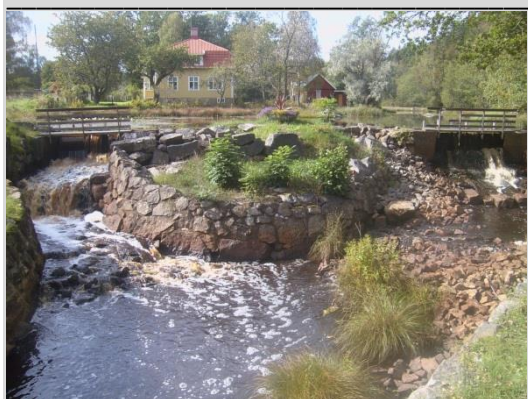
Noteringar/åtgärder: Sträckan börjar vid ett definitivt hinder. I dammen växer igelknopp, näckrosor, vattenklöver och fräken. Komposter intill ån noterades. Skulle hindret Idehults damm åtgärdas kan det finnas motiv för att åtgärda även detta hinder.

Figur 64. Dammen har två utskov och benämns Fagerhults damm men även Ossians damm nämns.

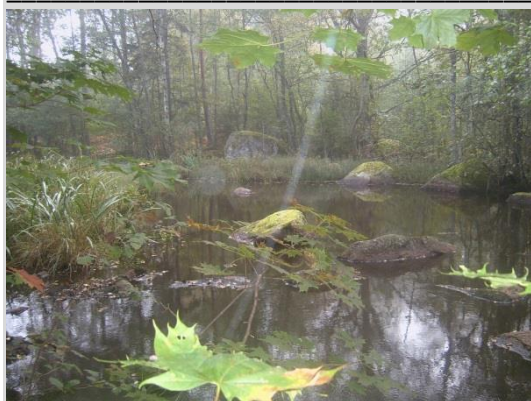
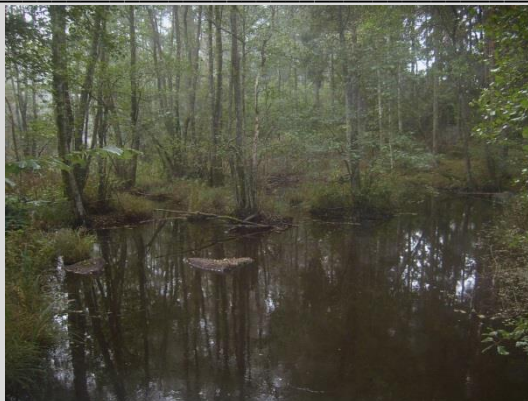
Sträcka 43

Noteringar/åtgärder: Vattenuttag sker på sträckan som är relativt opåverkad. Välfungerande svämplan, värdefulla sumpskogar finns som skulle kunna hysa naturvärden. Gångbro och vägöverfart i form av större trumma finns.

Figur 65. Trots närheten till samhället så är sträckan vid Påryd relativt opåverkad.

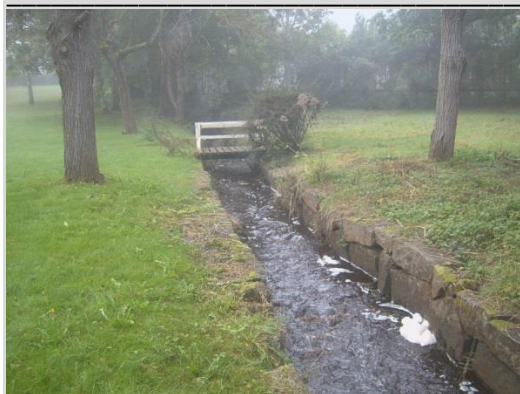
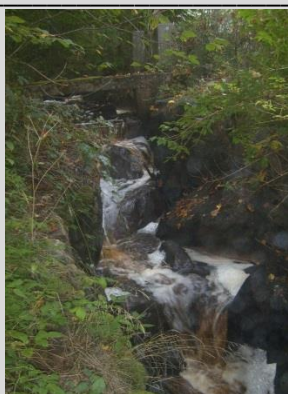
Sträcka 44

Noteringar/åtgärder: Ån går under ett hus på sträckan, troligen har man använt vattenkraft här. Ett fall bildas som utgör hinder för fisk. Hindret är brant, svårt att åtgärda. Nedanför fallet är det stensatt. En ovanlig sträcka, belägen intill kyrka, som troligen har kulturhistoriska värden.

Figur 66. Sträckan går nära kyrkan. Vattenkraft har troligen använts.

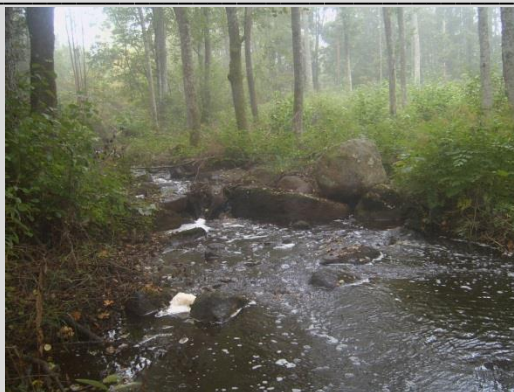
Sträcka 45

Noteringar/åtgärder: Fin sträcka med mycket sten och välbeskuggat. Ett partiellt hinder vid lågvatten i form av upplagda stenar finns på sträckan som lätt kan åtgärdas genom att flytta om stenen. Det är inte tydligt men troligen har man nyttjat vattnet längre tillbaka.

Figur 67. Välbeskuggad sträcka med god lutning. Bild till höger visar det partiella hindret.

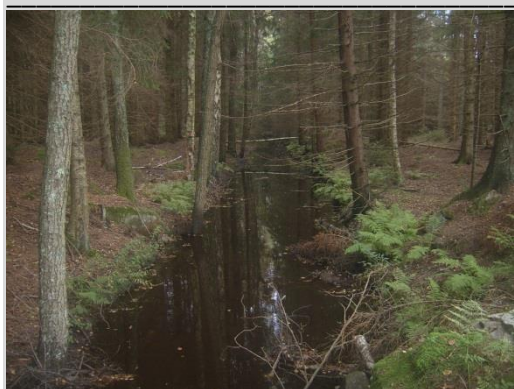
Sträcka 48

Noteringar/åtgärder: Flera överfarter finns på sträckan. Stora produktionsskogar. Ett flertal diken ansluter, ett av dessa bedömdes ha större påverkan. Lövträd bör sparas och gynnas intill vatten.

Figur 70. Klassiskt uteseende för vattendrag i produktionsskogar, ofta en artfattig miljö. Granproduktionsskogar växer snabbt men marken och vattnet blir surare.

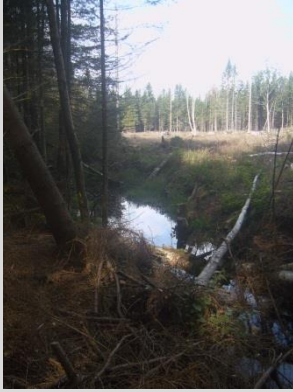
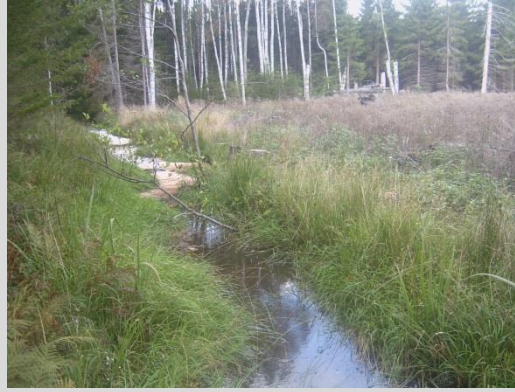
Sträcka 49

Noteringar/åtgärder: Hyggen längs sträckan där kantzoner skulle behöva utökas.

Figur 71. Skogsbruket har ett stort ansvar för att minska påverka till vatten. Kantzonerna bör öka på sträckan.

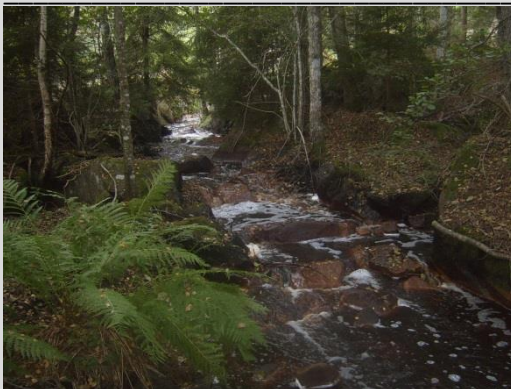
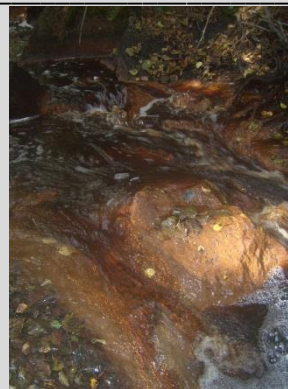
Sträcka 50

Noteringar/åtgärder: Grova träd på sträckan, gran och asp. Aspticka. Järnrikt vatten.

Figur 72. Sträckan tycks ha järnberikat vatten vilket syns som avfällningar på stenar. Järnframställningen har varit omfattande i området.

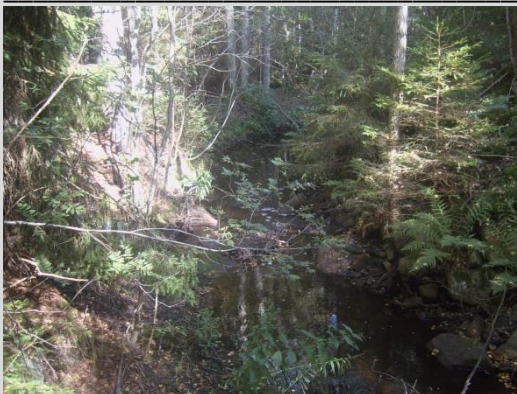
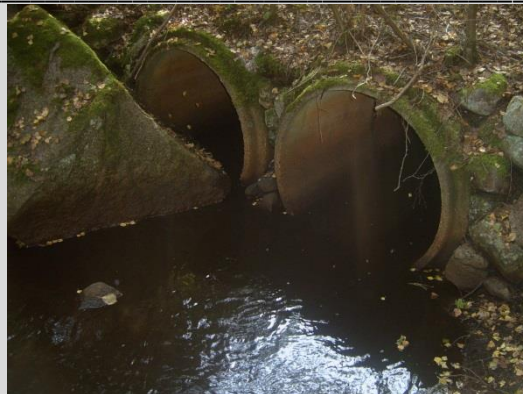
Sträcka 52

Noteringar/åtgärder: Svärdsilja växer på sträckan. Ögontröst, en kärlväxt, noterades en bit ifrån ån. Trummorna bör rensas då det uppströms har bildats en propp.

Figur 75. Sträckan slutar vid en vägöverfart och en dubbeltrumma.

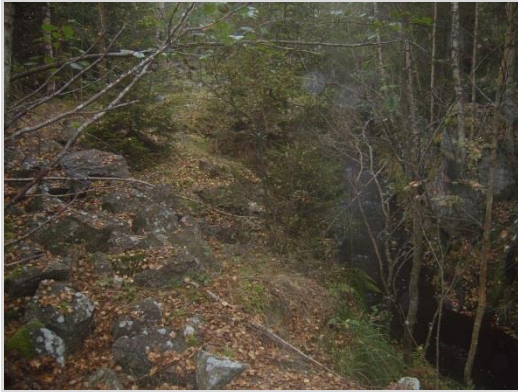
Sträcka 53

Noteringar/åtgärder: Hårt rensad sträcka. Man har sprängt och brutit upp stora block som återfinns i kanterna.

Figur 76. Hårt rensad och nedsänkt sträcka.

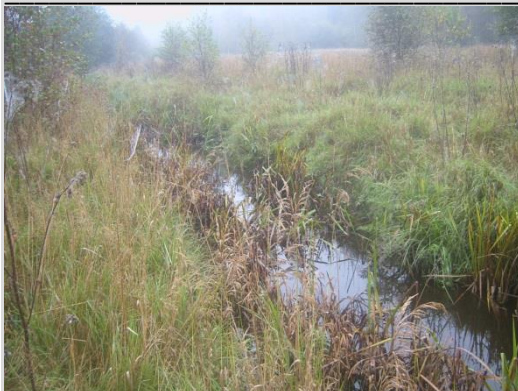
Sträcka 54

Noteringar/åtgärder: Rätad sträcka. Kantzoner intill vatten kan innebära att rensningsbehovet minskar då kantzoner skuggar ytan varpå växtligheten avtar.

Figur 77. Även denna sträcka är hårt rensad.

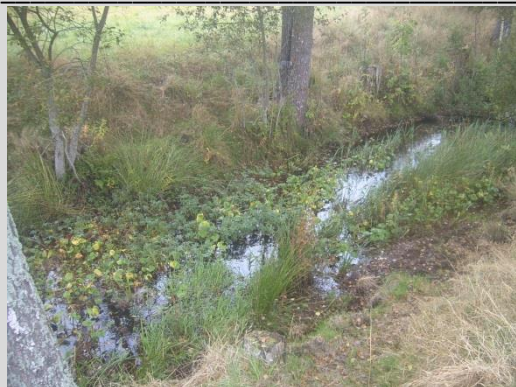
Sträcka 57

Noteringar/åtgärder: Mycket vegetation bitvis bestående av vattenmärke, missne, svalting, topplösa och kaveldun.

Figur 80. De öppna sträckorna får ofta tät vegetation. Man ser tydligt att igenväxning hindras på sträckor som har täta kantzoner.

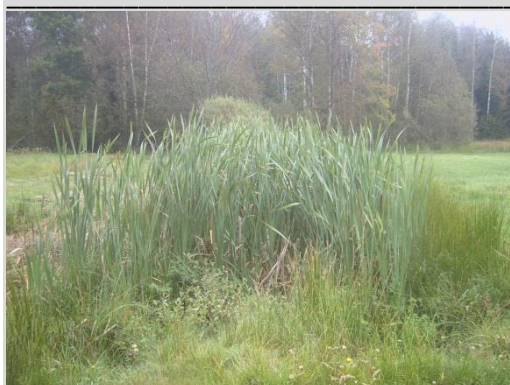
*Sträcka 59*

Noteringar/åtgärder: Kaveldun växer i täta bestånd. Skyddszoner bör inrättas för att minska näringsläckaget till vatten. Växten brunskära noterades i vattnet. I området norröver ligger en utdikad våtmark, denna skulle kunna återskapas för att öka näringsupptaget.

Figur 82. Kaveldun indikerar näringsrika förhållanden. På denna plats är sedimenten rik på fosfor.

- Skonsamt skogsbruk intill vatten.
- Bevara det värdefulla odlingslandskapet med småskaligt jordbruk, upprätthåll bete.
- Rensning av trumma på sträcka 52.
- Anlägg skyddszoner mot odlad mark.
- Återskapa våtmark, anlägg fosforfälla vid Sävsjö, sträcka 59.

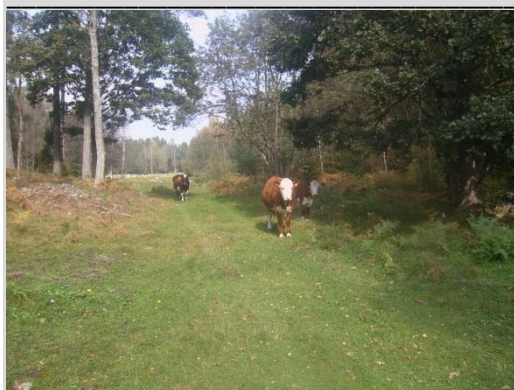
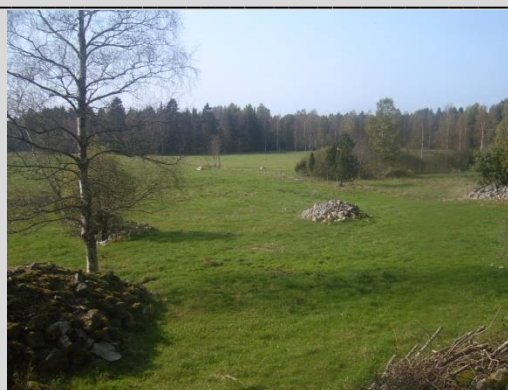
*Sträcka 60*

Noteringar/åtgärder: Tätt vegetation bitvis, rensningsbehovet bör utredas. Sträckan håller värdefulla betesmarker. Spår från vildsvin som har ett välanvänt gyttjebad noterades.

Figur 83. Betande djur är den bästa naturvården. Sävsjö har ett värdefullt odlingslandskap.
