# **Biotopkartering Surrebäcken**

Biotopkartering av Surrebäcken, totalt 23 km. Totalt delades ån in i 14 delsträckor.

Rapportversion: 2017-11-22

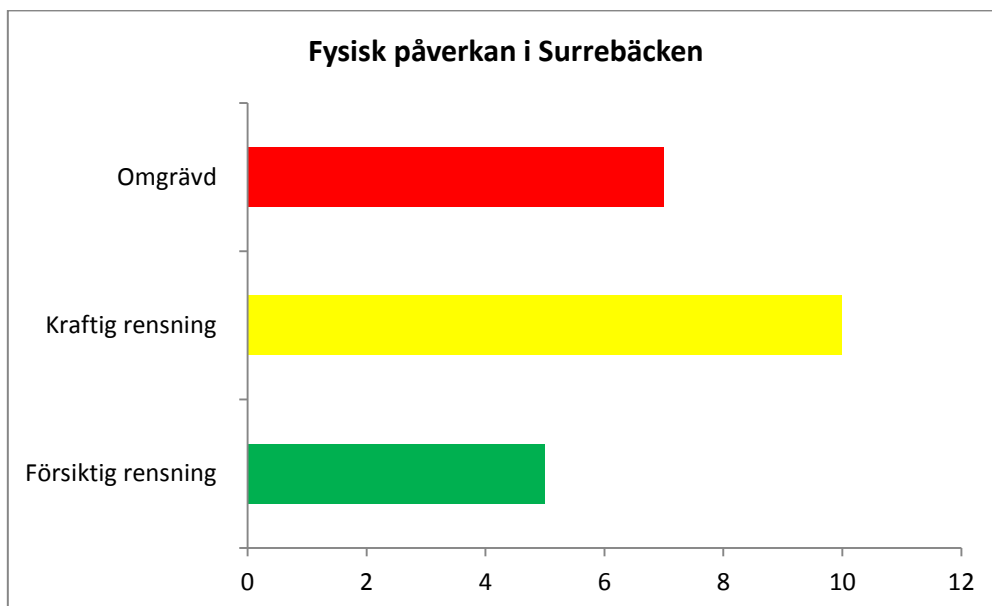
På 23 % av sträckan, 5 km, så var rensningen försiktig, 10 km var kraftigt rensad och 7 km klassades som omgrävd (figur 9). Det längdviktade medelvärdet för resning uppgick till 2,1. Rensningsföretag längs Surrebäcken redovisas i slutet av rapporten.

Figur 9. Fysisk påverkan i form av rensning i vattnet. En sträcka av 5 km av hela sträckan var försiktigt rensad.

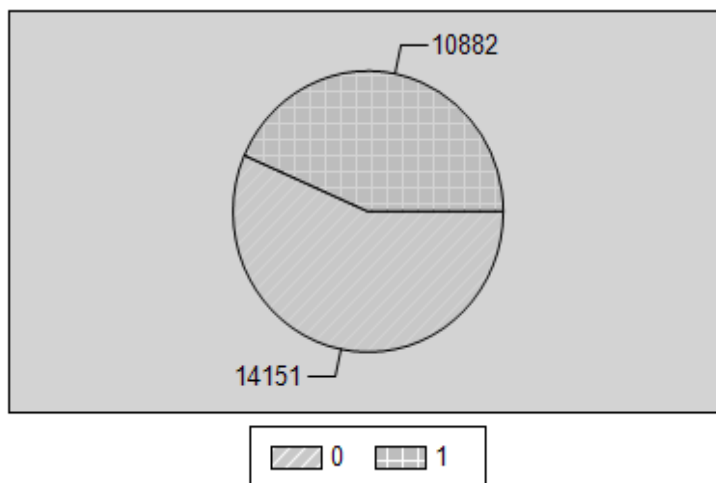
Skydds zon på onaturlig mark visade 0,4 som längdviktat medelvärde vilket är lågt värde och därmed uppvisar Surrebäcken svaga och inte helt fungerande skydds zoner. Skydds zoner saknades helt på en sträcka av 14 km, på 11 km fanns det en liten skydds zon (3-10 m) (figur 13). Ingen sträcka med måttlig eller stor skydds zon (>30 m) noterades. Det finns stor potential att öka andelen skydds zoner längs Surrebäcken.

Figur 13. Skydds zon i Surrebäcken mot onaturlig mark redovisat som vattendraglängd (m).

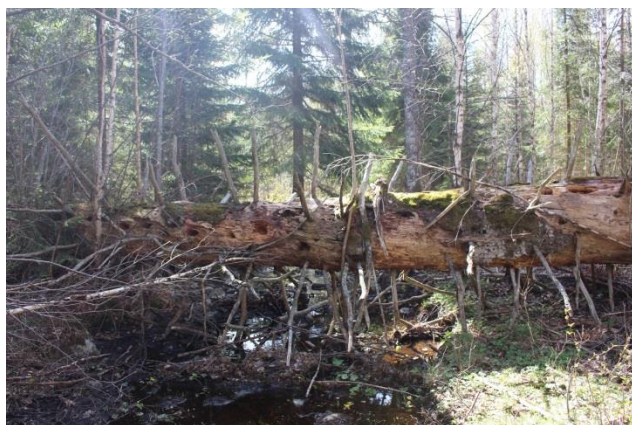
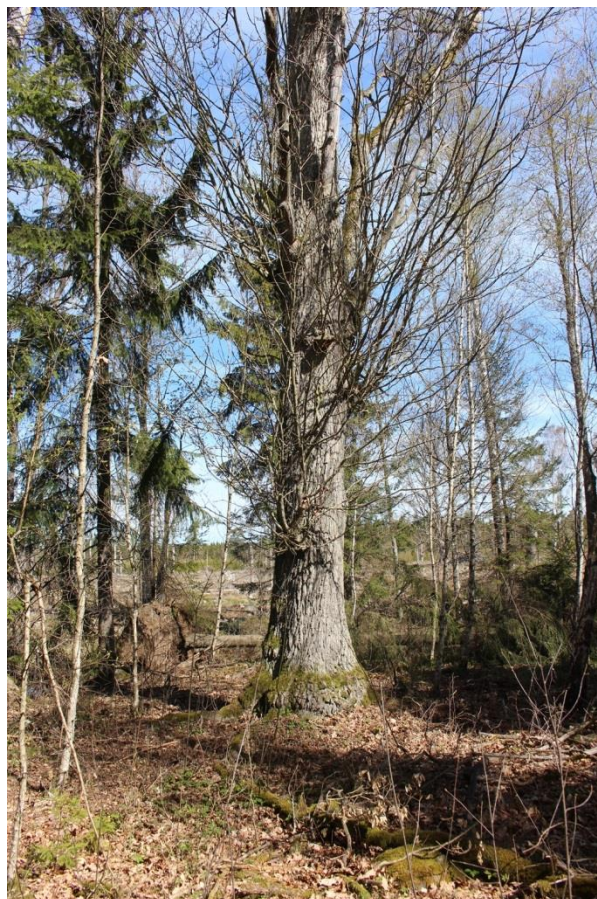
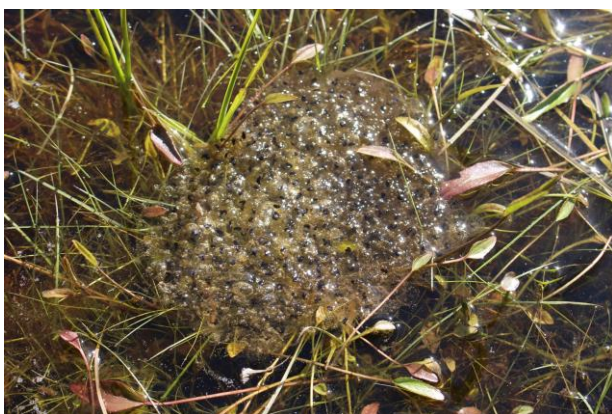
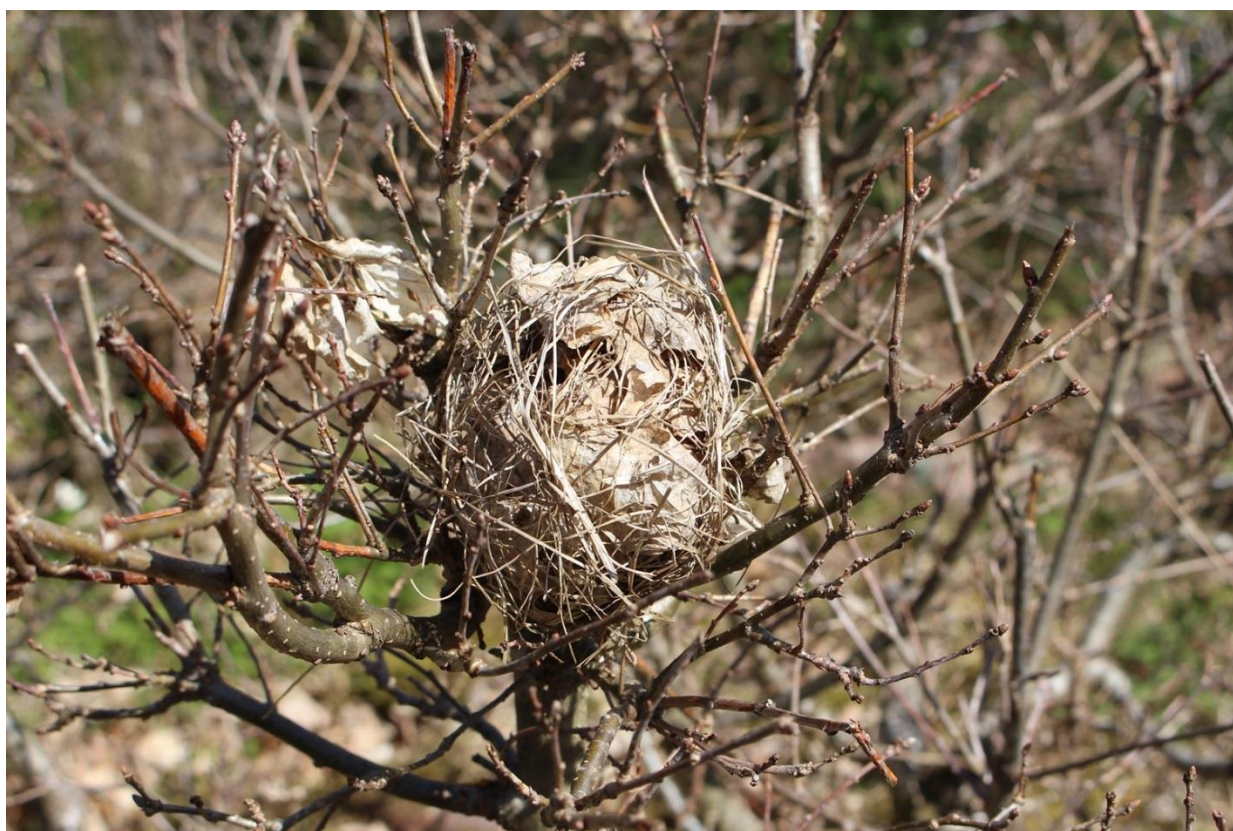
- Grov granlåga med hackspetthål.
- Romklump från brungröda.
- Ekticka på gammal ek, en bra signalart.
- Bo från hasselmus.

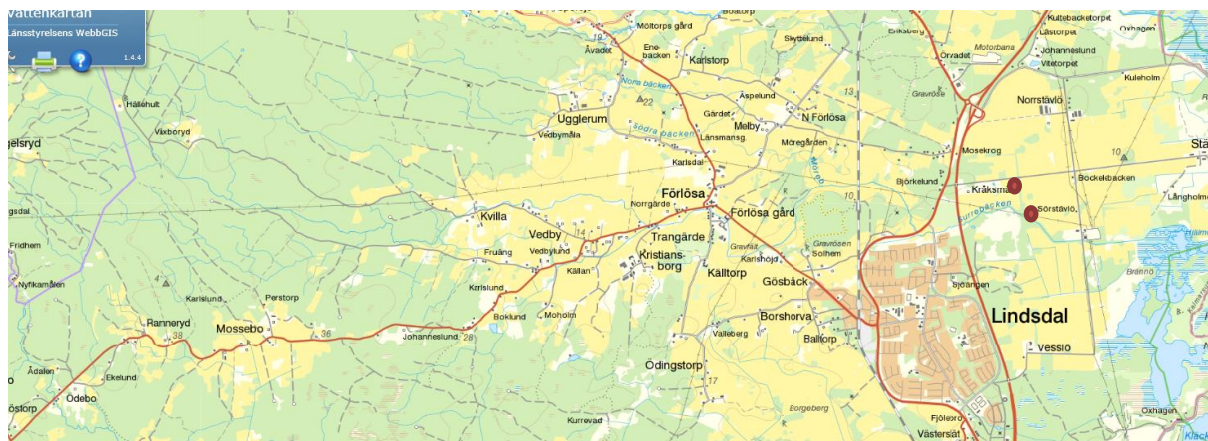
Figuren nedan visar platser där konduktiviteten översteg 100 mS/m.

Figur 16. Platser med höga ledningstal, mätt 2 maj 2017.

Undersökningen visar att det finns stor potential att jobba med åtgärder som minskar näringstillförseln till Surrebäcken.

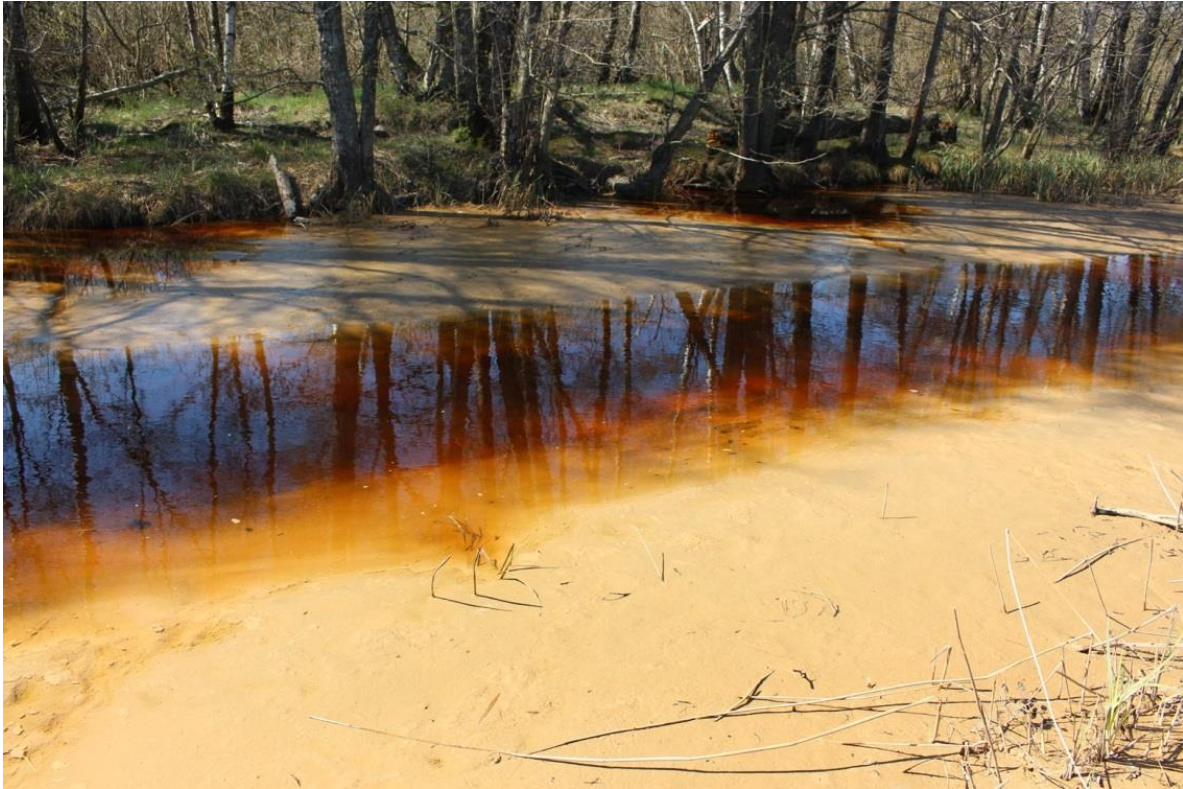
*Figur 18. Huvudfåran vid Stävlö, strax öster om E22. Foto: Carl-Johan Månsson*

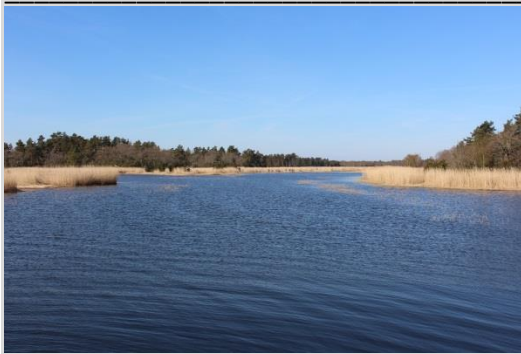
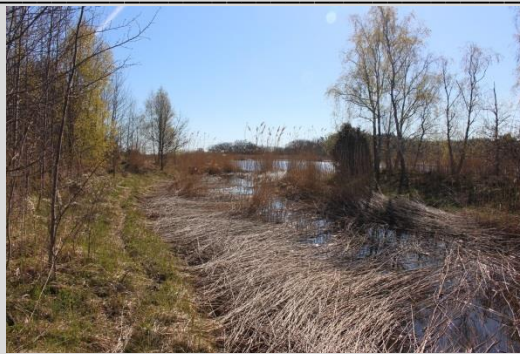
Noteringar/åtgärder: Ett omfattande vårfiske efter gädda förekommer i mynningen, vid bron (egen notering). Det är viktigt att fisket sker enligt principen catch and release då detta annars kan påverka lekbeståndet. Då mynningen går att betrakta som kustområde så gäller fiskeförbud (gädda, abborre) under april och maj. I princip kan området en bit in från bron räknas som kust. Födosökande havsörn noterades samt brun kärrhök. Sträckan erbjuder mycket fina lekområden för gädda och abborre.

Figur 21. Värdefulla våtmarksområden vid mynningen och fårans utlopp i densamma.

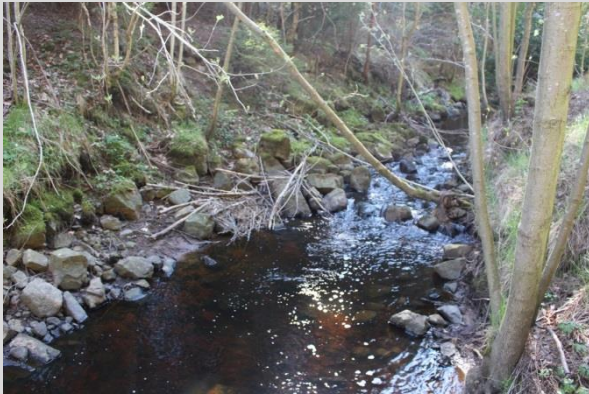
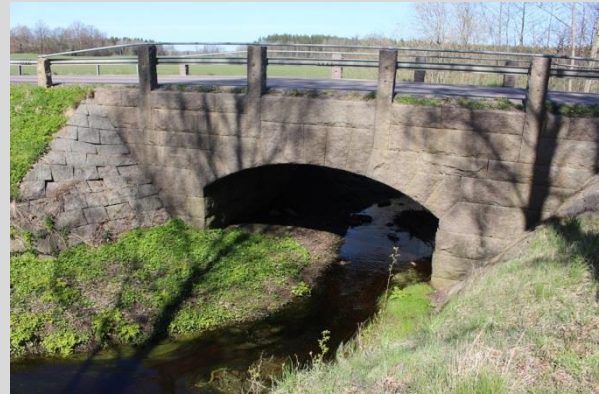
Noteringar/åtgärder: Varierad sträcka i avseende på strömhastigheter. Små forsande partier finns, om än djupt nedskurna i å-planet. En gädda på 3 kg noterades vid vägbron mot Förlösa. Det är viktigt att träden längs bäcken får stå orörda, där man nu tagit ner träden syns en tydlig algpåväxt.

*Figur 29. Små forsande partier i skogen nedströms Förlösabron och bron.*

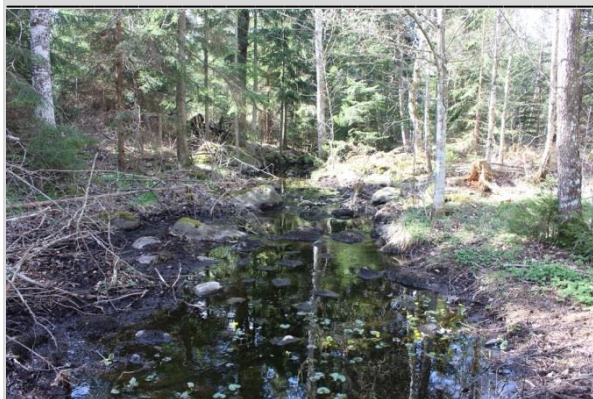
Noteringar/åtgärder: Mer opåverkad sträcka, mer block. Risbråte skapar hinder. Grova ekar (runt 15 st) växer längs ån, på dessa noterades ekticka som är en rödlistad svampart. Potentiella nyckelbiotoper noterades här, med ädellöv nära bäcken och en hel del död ved. I ett av dikena noterades rom från brungröda. Bon från hasselmus noterades.

Figur 32. Värdefulla miljöer med block i bäcken, ringlande lopp och ädellövträd.
