## Redovisning av elfiskeundersökningar 2019 inom projektet LEVANDE VATTENDRAG

Halltorpsån  
Hagbyån  
Ljungbyån  
Snärjebäcken  
Nävraån

**På uppdrag av Kalmar kommun**

**2019-09-24**

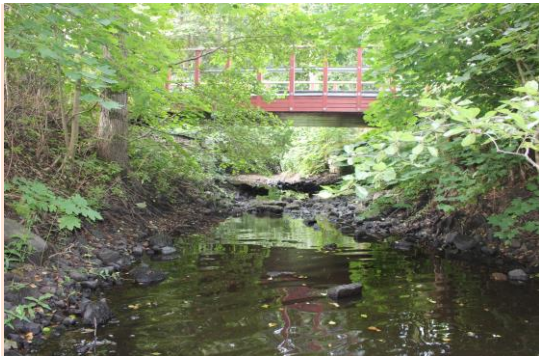
Lilla Namnerum, vägbron.

Tre elfisken är gjorda 2017, 2018, 2019. Åtgärder 2017 i form av lekgrus samt sten och block. Tidigare var lokalen måttlig i och med gamla rensningar, efter åtgärder bedömdes den som god för öring. Lokalen har drabbats av låga flöden 2018-2019.

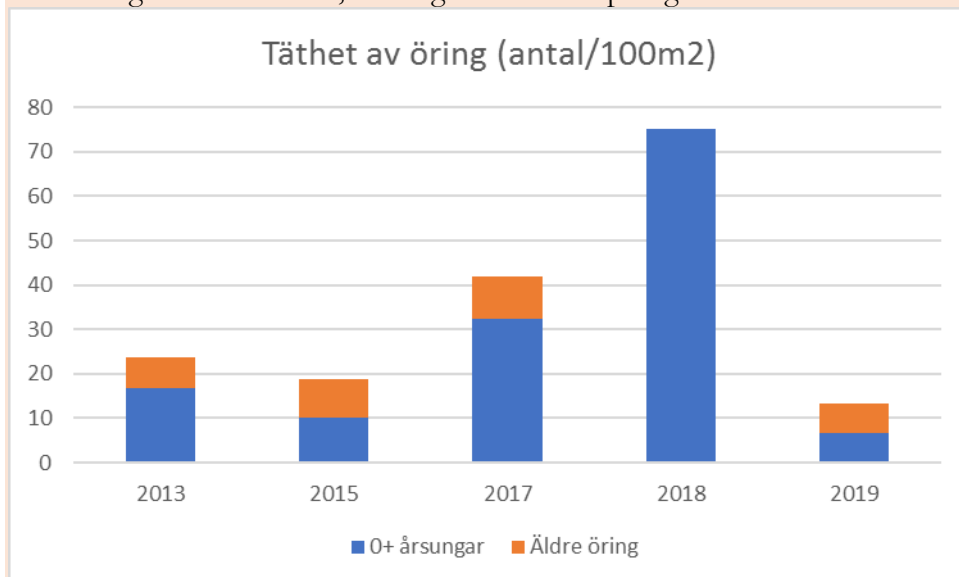
Figur 2. Utveckling hos öring på lokal Lilla Namnerum, gården, 2013-2019.

Fångst 2019: Öring 10 st, 52-156 mm. Täthet öring: 13,4 st/100 m<sup>2</sup> varav 6,7 st/100 m<sup>2</sup> var 0+.

Fångst 2018: Öring 61 st, 60-88 mm, alla 0+. Tätheten av öring var 75,2 st/100 m<sup>2</sup>.

Utveckling: Sämre tätheter, säkerligen beroende på låga flöden 2018-2019. Totalt sett god status.

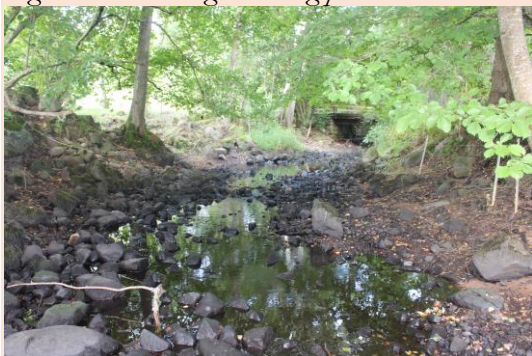
Lilla Namnerum, gården.

En god serie med elfisken är utförda: 2013, 2015, 2017, 2018 och 2019. Åtgärder 2017 då lekgrus och sten/block lades ut.

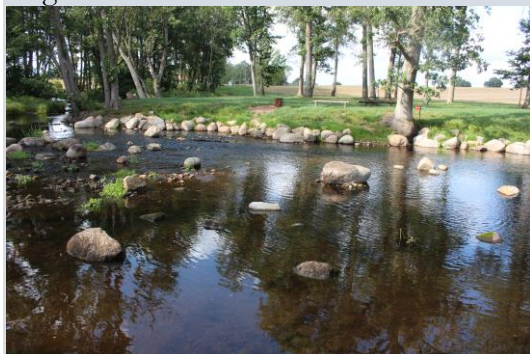
*Nedströms Igelösa kvarn.*

I området har det lagts ut lekgrus under 2017-2019.

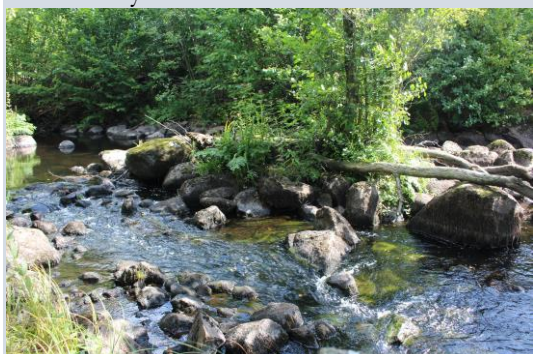
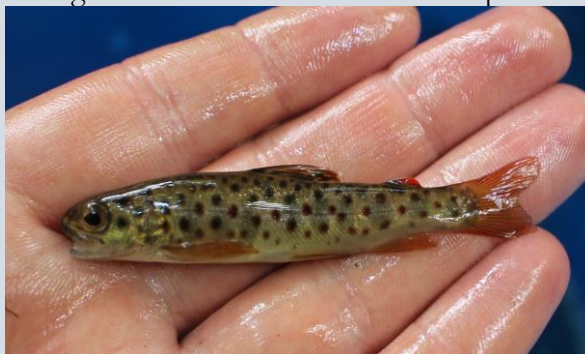
Nedströms E22. Fiskeväg vid Väsentorp är av högsta prioritet.

Kommande arbete bör fokusera på vattenhållande åtgärder och fortsatta åtgärder gällande vandringshinder. En av de mer prioriterade åtgärderna är att anlägga fiskväg förbi dammen i Väntorp, efter denna undersökning vet vi att öring finns i direkt nedströms anslutning till dammen. Olika förslag finns framtaget kring detta. Undertecknad har lämnat ett förslag på omlöp och det finns andra tänkbara lösningar.

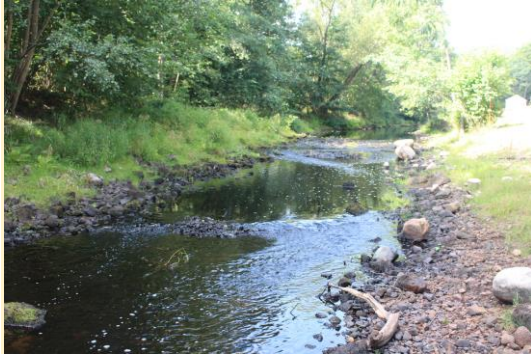
Ett tydligt strömsatt parti med lagom stort lekgrus. Lokalen har undersökts 2017 och 2019. Fångst 2019: Öring: 78 st, 46-97 mm. Täthet öring 178,2 st/100 m<sup>2</sup> varav samtliga var 0+. Tätheten av öring 2017 var 200,1 st/100 m<sup>2</sup>. Även då var alla årsungar.

*Nedströms damm Kölby, en artrik del av Ljungbyån.*

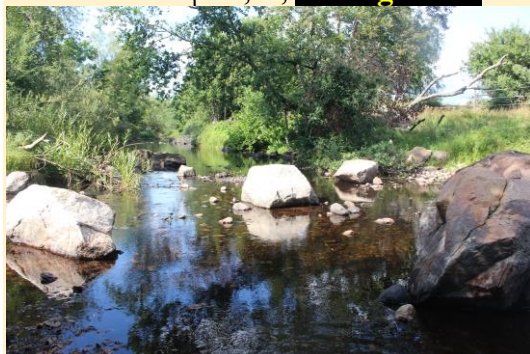
Nedströms Krankelösa damm.

Ingen öring fångades men sträckan har under 2018 och 2019 drabbats hårt av de låga flödena. Gruset och sten som vi har lagt ut ser ok ut men strömhastigheten var alltför låg och det är en öppen, och därmed en varm plats.

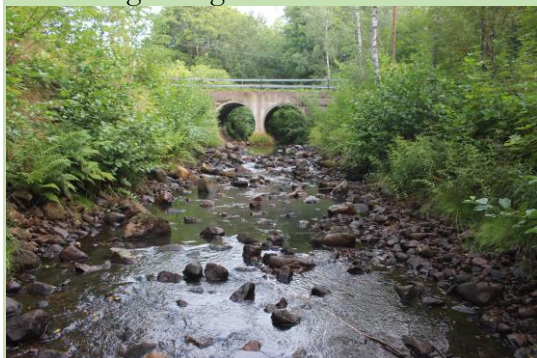
Bro Nöbble.

Är undersökt 2017, 2018 och 2019. Åtgärder 2017 i form av lekgrus och sten.
